伊方発電所から通報連絡のあった異常に係る原因と対策の報告について（平成13年12月分）

伊方発電所第2号機炉内温度測定用熱電対引出管接続部からの漏えい  
にかかると報告書の提出について

## 伊方発電所第2号機

炉内温度測定用熱電対引出管接続部  
からの漏えいについて

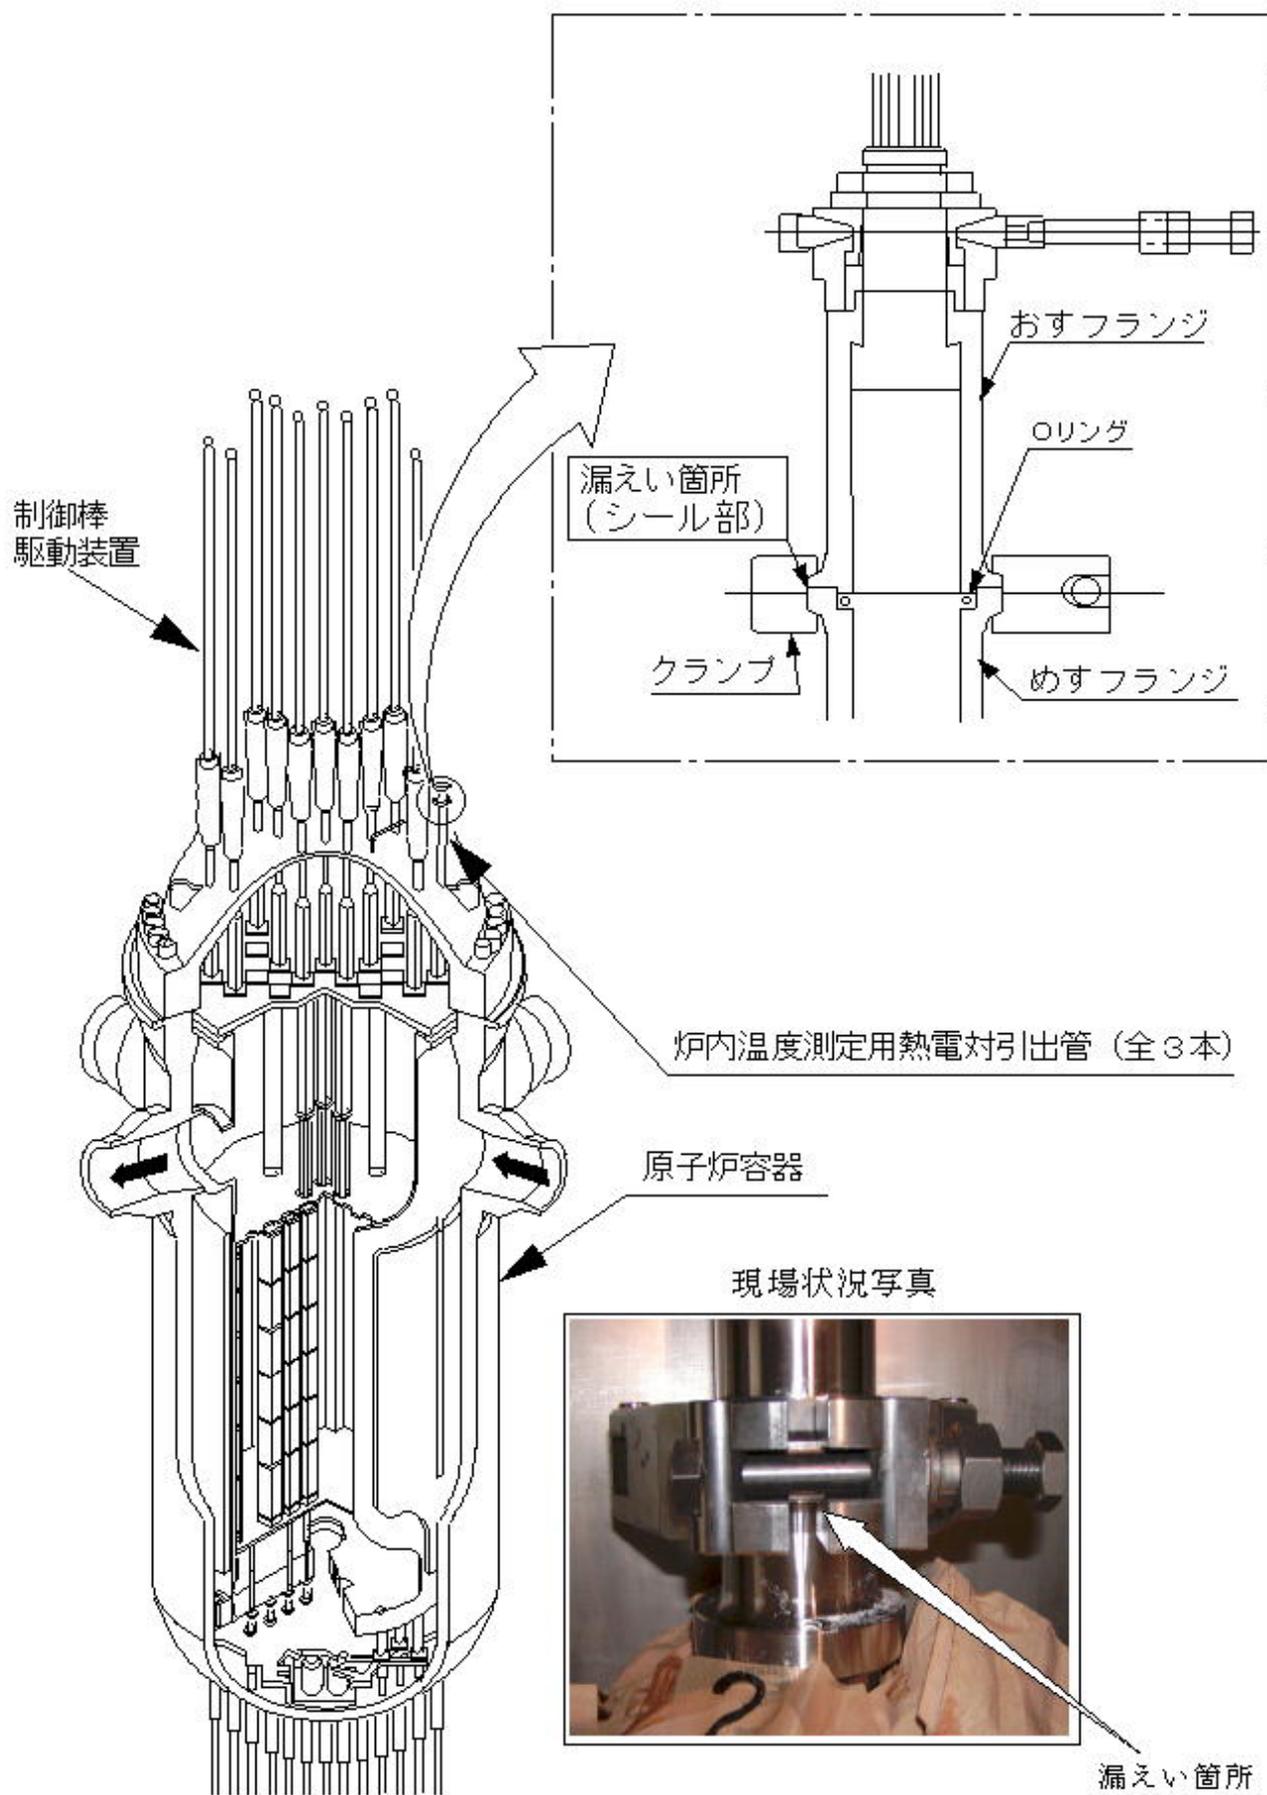
炉内温度測定用熱電対引出管接続部漏えい状況図

伊方発電所第2号機は、第15回定期検査において一次冷却系統の耐圧・漏えい検査を実施していたところ、平成13年12月11日13時10分頃、今回定期検査で取り替えた原子炉容器上蓋に設置している炉内温度測定用熱電対引出管3本全数のクランプ接続部（以下、接続部という。）から、一次冷却材が漏えい（1～1.5滴/秒程度）しているのを保修員が発見した。

このため、一次冷却系統の耐圧・漏えい検査を中止し、同日13時18分より一次冷却系統圧力を検査圧力17.16MPa（約175kg/cm<sup>2</sup>）から降圧開始したところ、14時頃に、一次冷却系統圧力約12.7MPa（約130kg/cm<sup>2</sup>）で3本全数の漏えいは停止した。漏えい量は最大で600cc程度と見積もられ、その場合の放射エネルギーは約 $2 \times 10^5$  Bqと推定された。

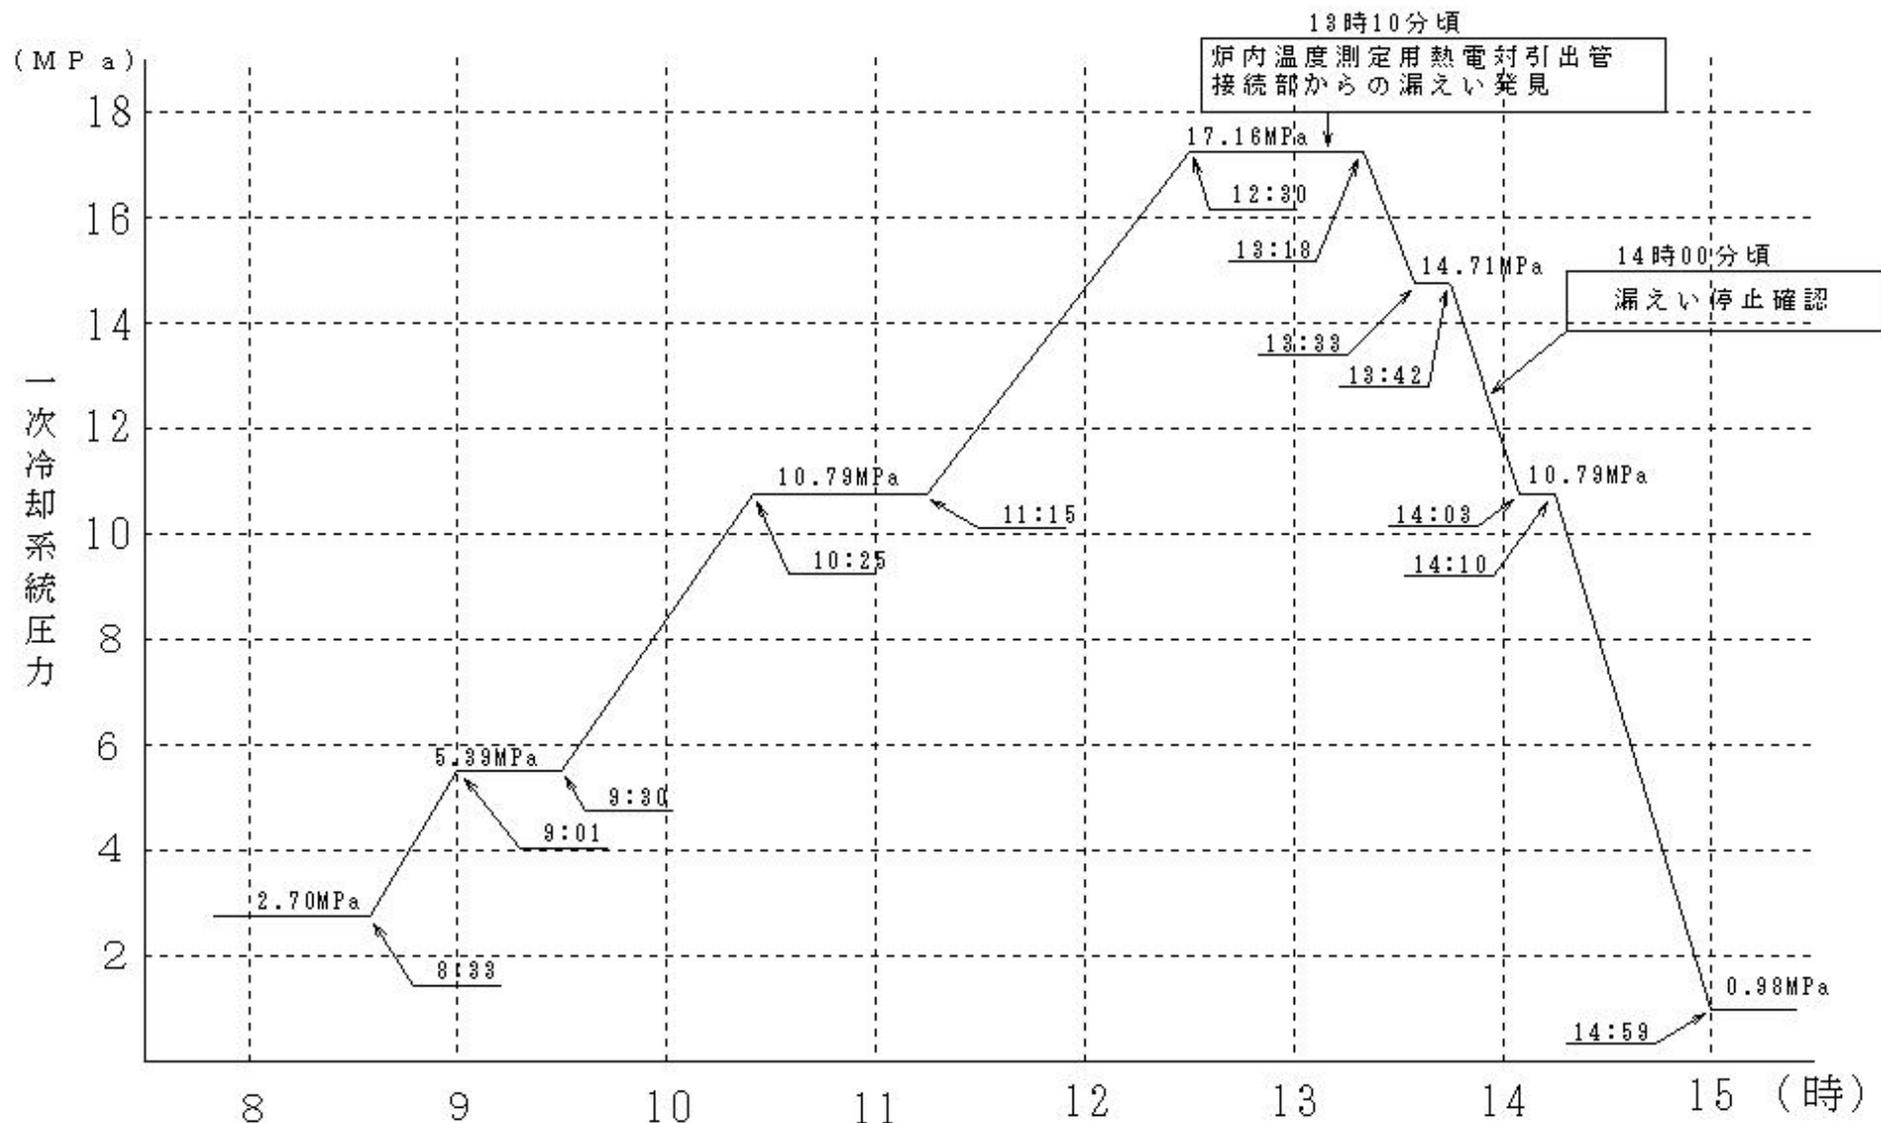
一次冷却系統圧力変化曲線 (実績)

12月11日 8時33分	一次冷却系統の耐圧・漏えい検査のため、2.70MPa（約28kg/cm <sup>2</sup> ）から昇圧開始
12時30分	一次冷却系統圧力17.16MPa整定
13時10分頃	漏えいを発見
13時18分	接続部の点検のため、一次冷却系統の降圧開始
14時00分頃	一次冷却系統圧力約12.7MPaで漏えい停止を確認
12月12日10時35分	一次冷却系統圧力0MPa整定

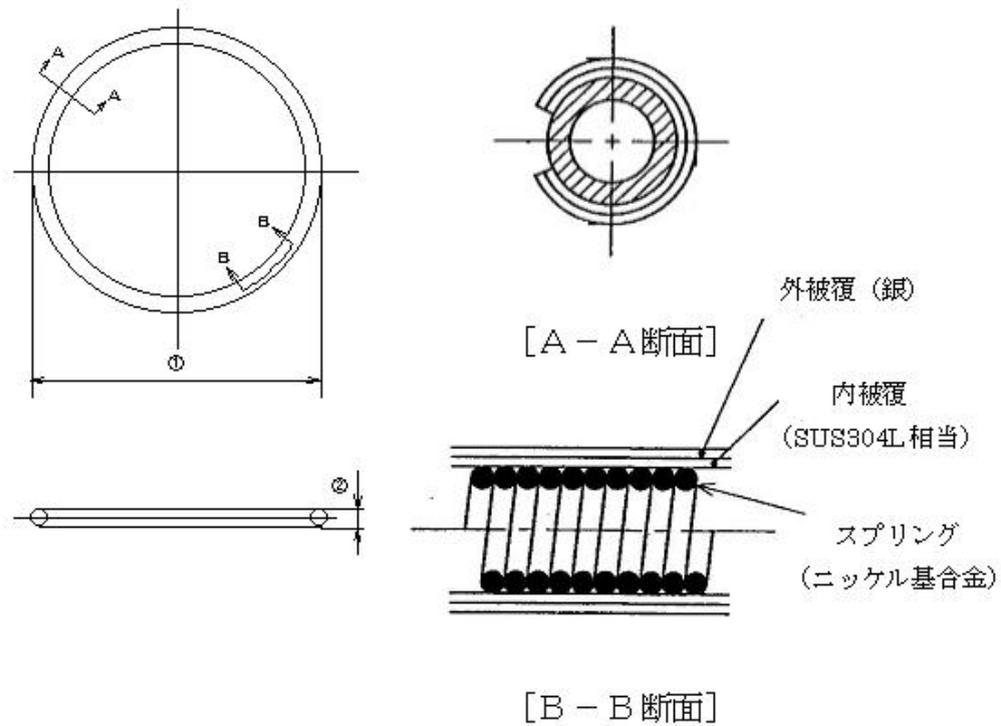
## Oリング材料・寸法検査記録（製作時）

製作時の検査成績書を確認した結果、設計どおりの材料・寸法で製作されており異常は認められなかった。

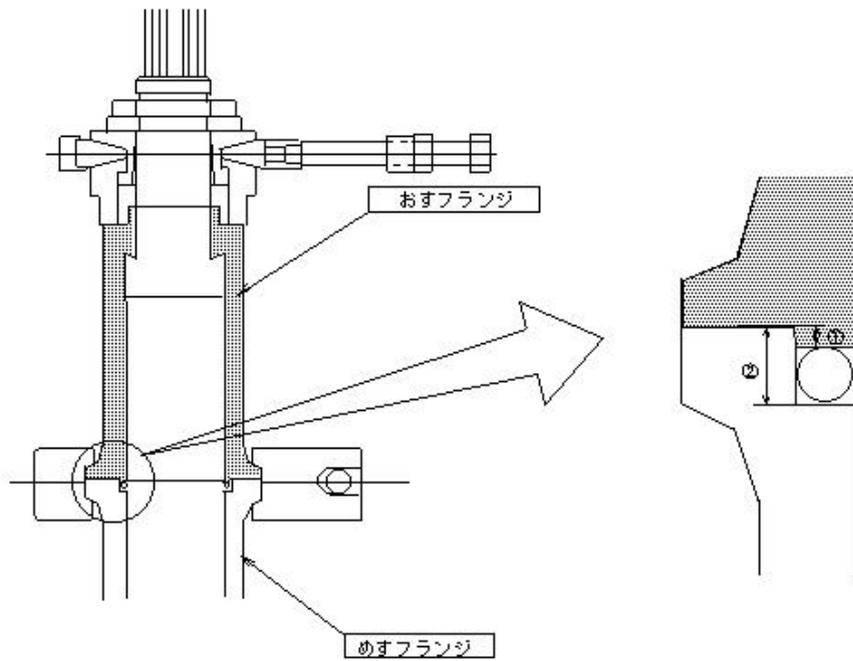
## フランジ嵌合い部寸法検査記録

おすフランジ、めすフランジの嵌合い部の寸法を測定した結果、設計値どおりであり、異常は認められなかった。

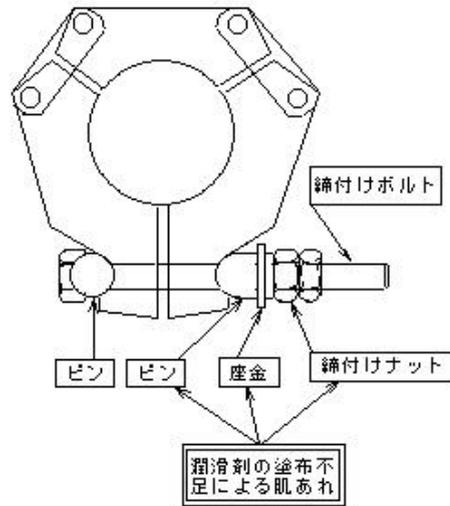
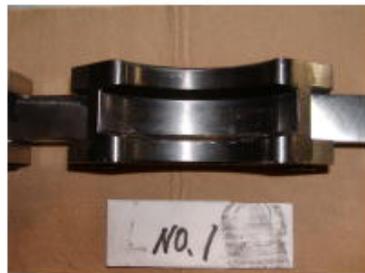
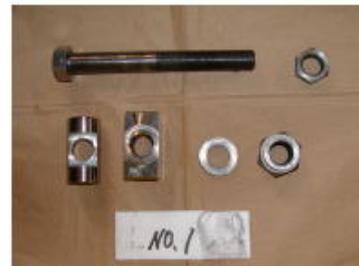
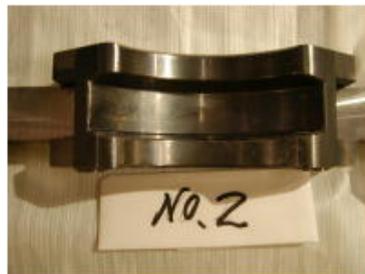
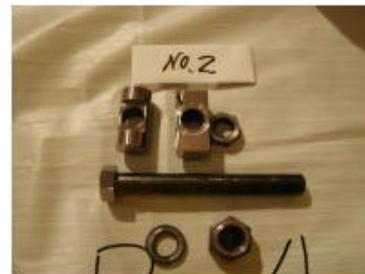
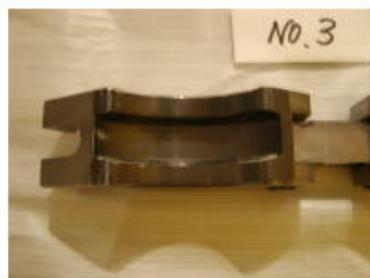
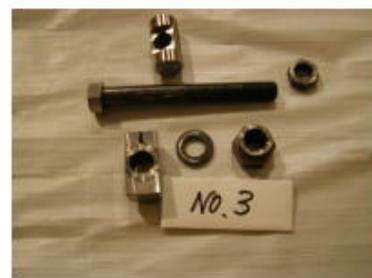
クランプ部分解後の状況

クランプ部を分解し、部品の外観目視点検を行った結果、3個のクランプとも、締付けナット、座金、ピンの接触部に肌荒れが認められるとともに、接触部の滑りをよくする潤滑剤が十分に塗布されていなかったことが確認された。

クランプ内面（フランジとの接触部）には、傷、変形、異物の噛み込み等の異常は認められなかった。

また、ボルトねじ部の焼付きは認められなかった。

接続部を組み立てる際に、クランプ締付けナット等の接触部に潤滑剤が十分塗布されていなかったことから接触部の潤滑性が悪くなり、締付けボルト・ナットを規定のトルク値で締め付けたにもかかわらず、クランプに規定の締付け力がかかる前にトルクレンチの締付けトルクが規定値に達し、クランプの締付け力が不足した。このため、シール機能が不足し、一次冷却システムの圧力上昇により漏えいが発生したものと推定される。

- (1) 当該クランプを締め付ける場合は、十分なシール性が得られるように、
- ・潤滑剤を均一に十分塗布すること
  - ・従来の締付けトルク値による管理に加え、クランプ締付け部の隙間寸法の管理を行うこと
- とし、その旨を作業要領書に反映した。
- (2) 接続部のボルト・ナット、座金およびOリングを新品に取り替え、改定された作業要領書に従って、潤滑剤を適切に塗布した後、接続部を復旧した。
- (添付資料-6)
- (3) トラブル事例の周知用として作成しているワンポイントレッスン集に今回の事例を追加し、定期検査等の工事着工前に実施する作業員全員への教育時に、これを用いて周知徹底を図っていく。

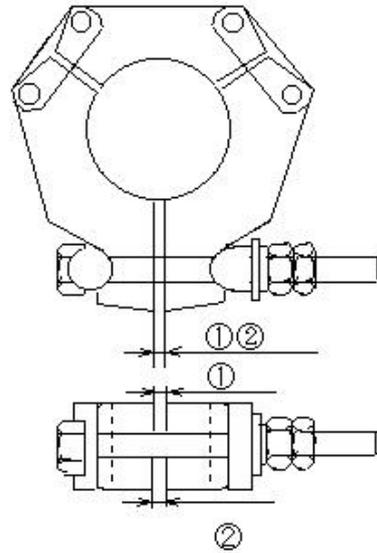
## クランプ締付け検査記録

- ・組立て手順書等を調査した結果、規定された取付け手順および要領どおりに施工されていたことを確認した。
- ・クランプ締付け検査記録を確認した結果、締付けボルト・ナットは適切に校正されたトルクレンチにより規定のトルク値で締め付けられていた。また、クランプ締付け部の隙間寸法は18.0～19.6mmであった。

- ・組立て手順書に潤滑剤塗布の記載はされていたが、塗布量に関する記載がなかったことから、潤滑剤が適切に塗布されなかった可能性があることが判明した。
- ・クランプの締付けはトルク値による管理としており、隙間寸法については、作業管理上の参考値（8～10mm）が示されていたが、管理値は設定されていなかった。

以上より、潤滑剤が適切に塗布されていない場合には、規定のトルク値で締め付けても必要な締付け力が得られない可能性があることが判明した。
