伊方2号機原子炉内中性子測定装置案内管の欠陥指示について(第2報)

13.9.14
環境政策課
(内線2443)

伊 方 発 電 所 情 報 (お知らせ, 第2報)

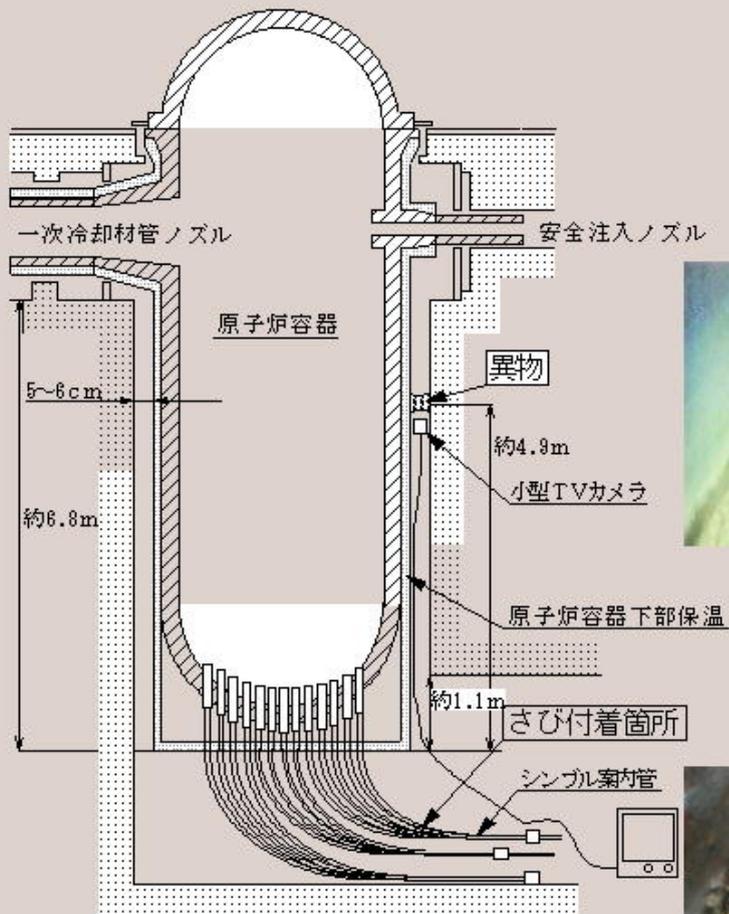
異物確認状況図

<p>表面に非常に浅い傷が認められ、中でも比較的長い傷3箇所について表面組織の観察を実施した結果、割れ等の有害な傷ではないことが確認されました。</p> <p>さび状の汚れの付着箇所の上方（原子炉容器下部保温と周辺壁面との隙間）を、下側から小型TVカメラを使用して目視点検したところ、原子炉容器下部保温の下端から約4.9mの位置に円筒形の異物があるのを確認しました。</p> <p>原子炉下部保温材表面及び周辺壁面には、異物から下方に向けての液だれの跡がありましたが、上方には液だれの形跡はありません。なお、円筒形の異物には、白っぽいものが付着しておりました。</p> <p>試料採取のため円筒形の異物を回収したところ、外径約70mm、幅約45mmの一巻きのテープであることを</p> <p>しました。</p> <p>今後は、回収したテープやさび状の汚れ、白い付着物等について分析・評価を行うとともに、原子炉容器上部周辺の調査を行うこととしております。</p>
<p>し 確認し</p> <p>運転状況</p>	<p>1号機：出力運転中・調整運転中・出力上昇中・出力降下中・定検中 2号機：出力運転中・調整運転中・出力上昇中・出力降下中・定検中 3号機：出力運転中・調整運転中・出力上昇中・出力降下中・定検中</p>
<p>備考</p>	<p>添付資料－2：異物確認状況図</p>

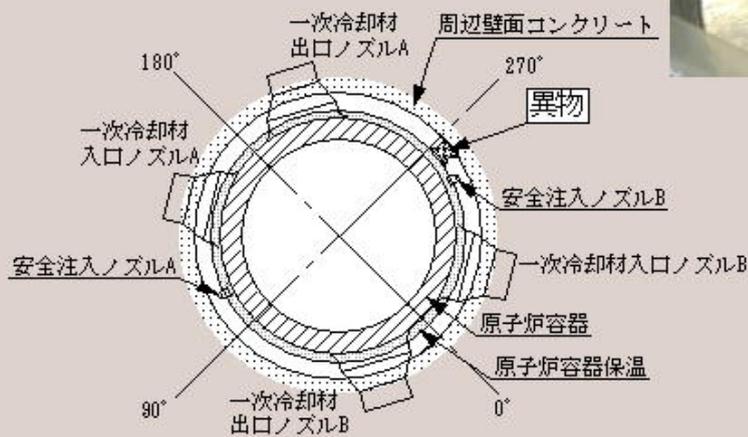
異物写真(回収後)

- 1 案内管の傷は非常に浅く、表面組織観察を実施した結果、有害な傷ではないことが確認された。
- 2 小型テレビカメラにより、さび上方の原子炉容器保温材とコンクリート壁の隙間を点検した結果、原子炉容器保温材下端から約4.9mの位置に、異物があるのを確認した。
- 3 異物から下の保温材表面及びコンクリート壁面には、液だれの跡があったが、異物から上には認められなかった。
- 4 異物を回収した結果、テープ1巻(外径70mm、幅45mm)であることを確認した。
- 5 今後引き続き、異物等の分析、原子炉容器上部周辺の調査等を実施する。

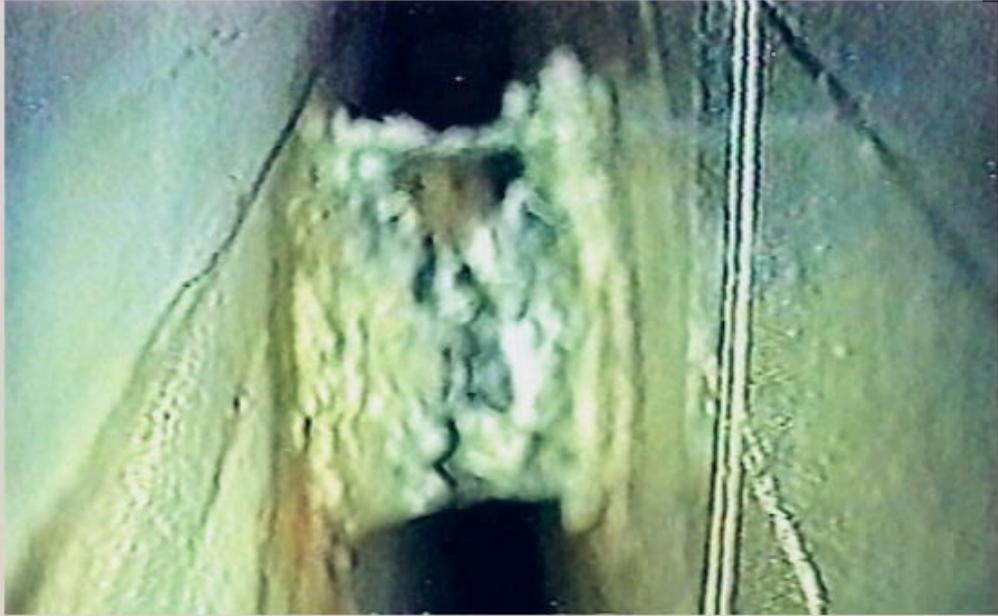
異物付着状況写真

コンクリート壁側

原子炉容器保温材側
