伊方2号機炉内温度測定用熱電対引出管からの漏えいについて(第3報)

13. 12. 13  
環境政策課  
(内線2443)

## 伊 方 発 電 所 情 報 (お知らせ, 第 3 報)

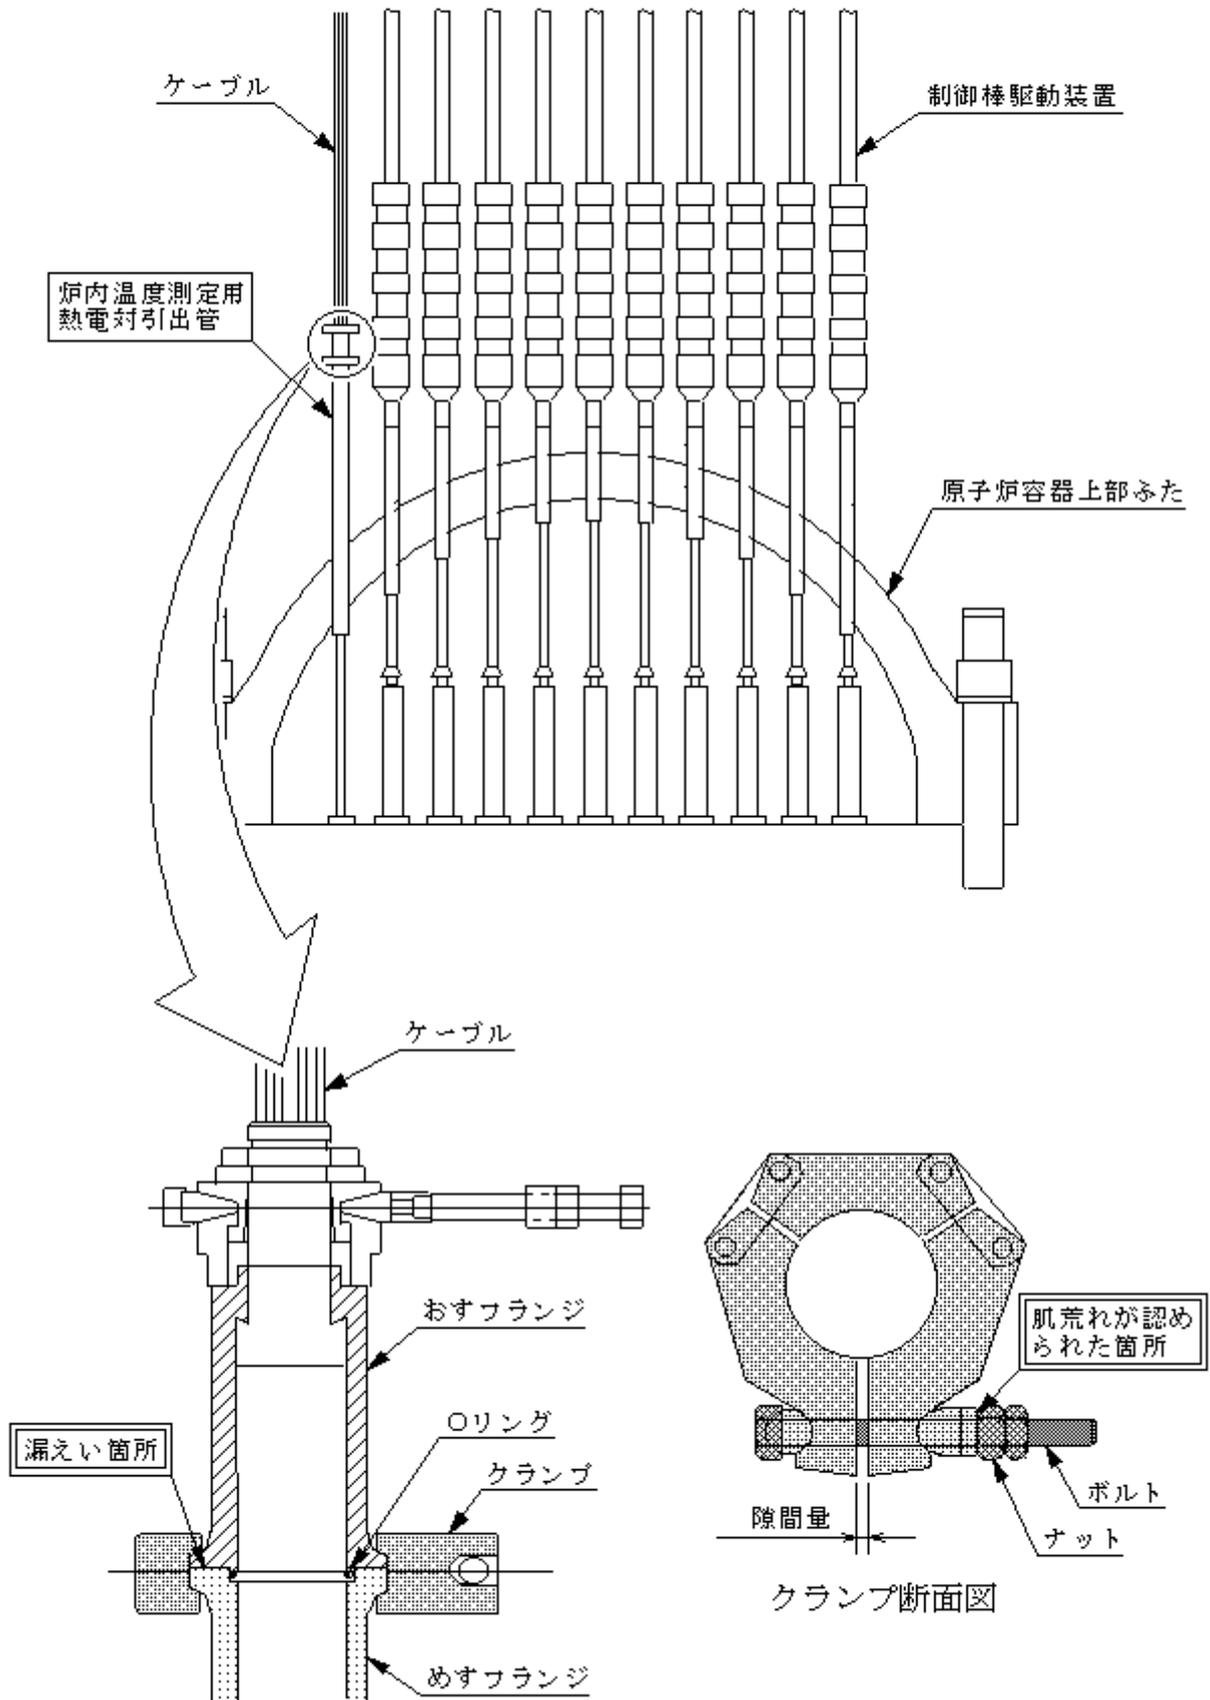
# 漏えい箇所概要図

発信年月日	平成13年12月13日 (木) 19時45分		
発信者	伊方発電所 河井		
当該機	号機 (定格出力)	1号機 (566 MW) ・ <u>2号機 (566 MW)</u> ・ 3号機 (890 MW)	
	発生時 機 状 況	1.出力 MWにて(出力運転中・調整運転中・出力上昇中・出力降下中) 2.第15回定期検査中	
発生状況 概要	<b>設備トラブル</b> ・ 人身事故 ・ 地震 ・ モニタ関係 ・ その他		
	1. 発生日時: 12月11日 13時10分		
	2. 場 所: 格納容器内 (管理区域内)		
<p>3. 状 況: 伊方2号機は、第15回定期検査の一環としての1次冷却システムの耐圧・漏えい試験を実施中のところ、11日、</p> <p style="padding-left: 40px;">13時10分に、炉内温度測定用熱電対引出管 (原子炉容器上部) から漏えいが認められました。</p> <p style="padding-left: 40px;">漏えいが認められた引出管接続部 (3本全数) を分解点検した結果、締付ボルト・ナットの一部に潤滑剤の塗布不足と肌荒れが認められ、また、クランプ締付部の隙間量 (参考値) も、目標としている値よりも大きいことから、規定の締付け力で組み立てを行ったにも拘わらず、</p> <p style="padding-left: 40px;">ボルト・ナットが滑らかに締まらず、接続部のシール機能が不足して、漏えいに至ったものと推定されます。</p> <p style="padding-left: 40px;">このため、潤滑剤塗布の徹底を図るとともに、クラン</p>

原子炉内の冷却水温度を測定するため、原子炉容器の上部に39個の温度センサー（熱電対）が取り付けられており、これらのセンサーからのケーブルを13本ずつまとめて3つの引出管から原子炉外部に信号を送り出しているもの。引出管の途中に、管接合部をクランプで挟み、ボルト、ナットで締めた接続部分があり、今回、この部分から一次冷却水が漏えいした。

12月11日に異常通報連絡のあった、伊方2号機炉内温度測定用熱電対引出管からの漏えいについては、四国電力(株)が、潤滑剤塗布の徹底と締付部の隙間管理を行うよう改善を図るとともに、シール用のOリング等を新品に取り替えて再組立のうえ、再度1次冷却システムの耐圧・漏えい検査を実施していましたが、12月13日19時45分、別紙のとおり、漏えいのないことを確認した旨、第3報がありました。

<p>済]</p>	<p>プ締付部について隙間管理を行うこととし、また、当該接続部のシール用Oリング等を新品に交換して再組み立てを実施しました。</p> <p style="text-align: right;">[1. 2報にてお知らせ</p> <p>その後、再度、1次冷却システムの耐圧・漏えい試験を実施し、本日、19時30分、漏えいの無いことを確認しました。</p> <p>本事象による環境への放射能の影響はありません。</p> <p>本事象に関するお知らせは、本報をもって終了させていただきます。</p>
<p>運転状況</p>	<p>1号機：<b>出力運転中</b>・調整運転中・出力上昇中・出力降下中・定検中  2号機：出力運転中・調整運転中・出力上昇中・出力降下中・<b>定検中</b>  3号機：<b>出力運転中</b>・調整運転中・出力上昇中・出力降下中・定検中</p>
<p>備考</p>	<p><a href="#">○添付資料-2：漏えい箇所概要図</a></p>
