伊方発電所から通報連絡のあった異常に係る原因と対策の報告について（平成13年4月分）

伊方発電所

モニタリングステーション空間β線モニタの

不具合について

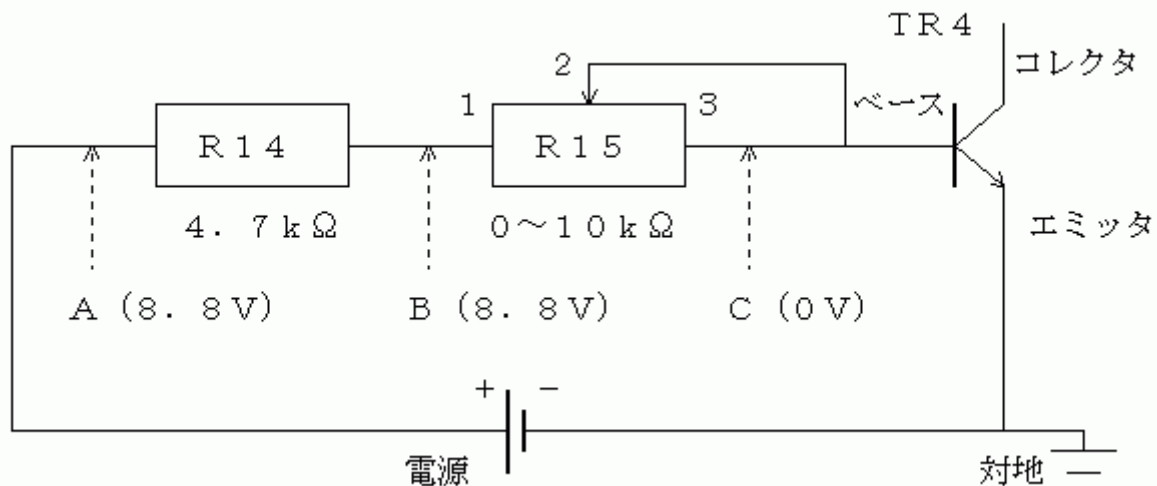
と  
そこで、TR4の前段にある抵抗回路の対地間電圧（下図A, B点）を測定した  
と  
ころ、下図のような電圧であった。

Aポイントの対地間電圧とBポイントの対地間電圧が、8.8Vであることから

R14の断線は考えられない。また、Aポイント、Bポイント間に電圧降下が認められないことから電流が流れておらず、TR4のベースエミッタ間の短絡ではないと判断した。

そこで、可変抵抗器R15の断線と考え、可変抵抗器R15を幅選別送信器（プリント基板）より取り外し、当該抵抗器単体の抵抗値を、測定したところ、

- 1 - 3 端子間：開放
- 1 - 2 端子間：開放
- 2 - 3 端子間：947Ω

であり、1端子から2端子間で断線していると推定され、故障原因と判断した。

可変抵抗器R15を正常品と交換し、復旧した。復旧後、単体調整検査を実施しその結果は、良好であった。
