伊方発電所から通報連絡のあった異常に係る原因と対策の報告について（平成14年3月分他）

伊方発電所第1号機湿分分離加熱器A号機加熱管の不具合
他2件にかかる報告書の提出について

主給水制御弁3A制御装置の故障について

平成14年5月
四国電力株式会社

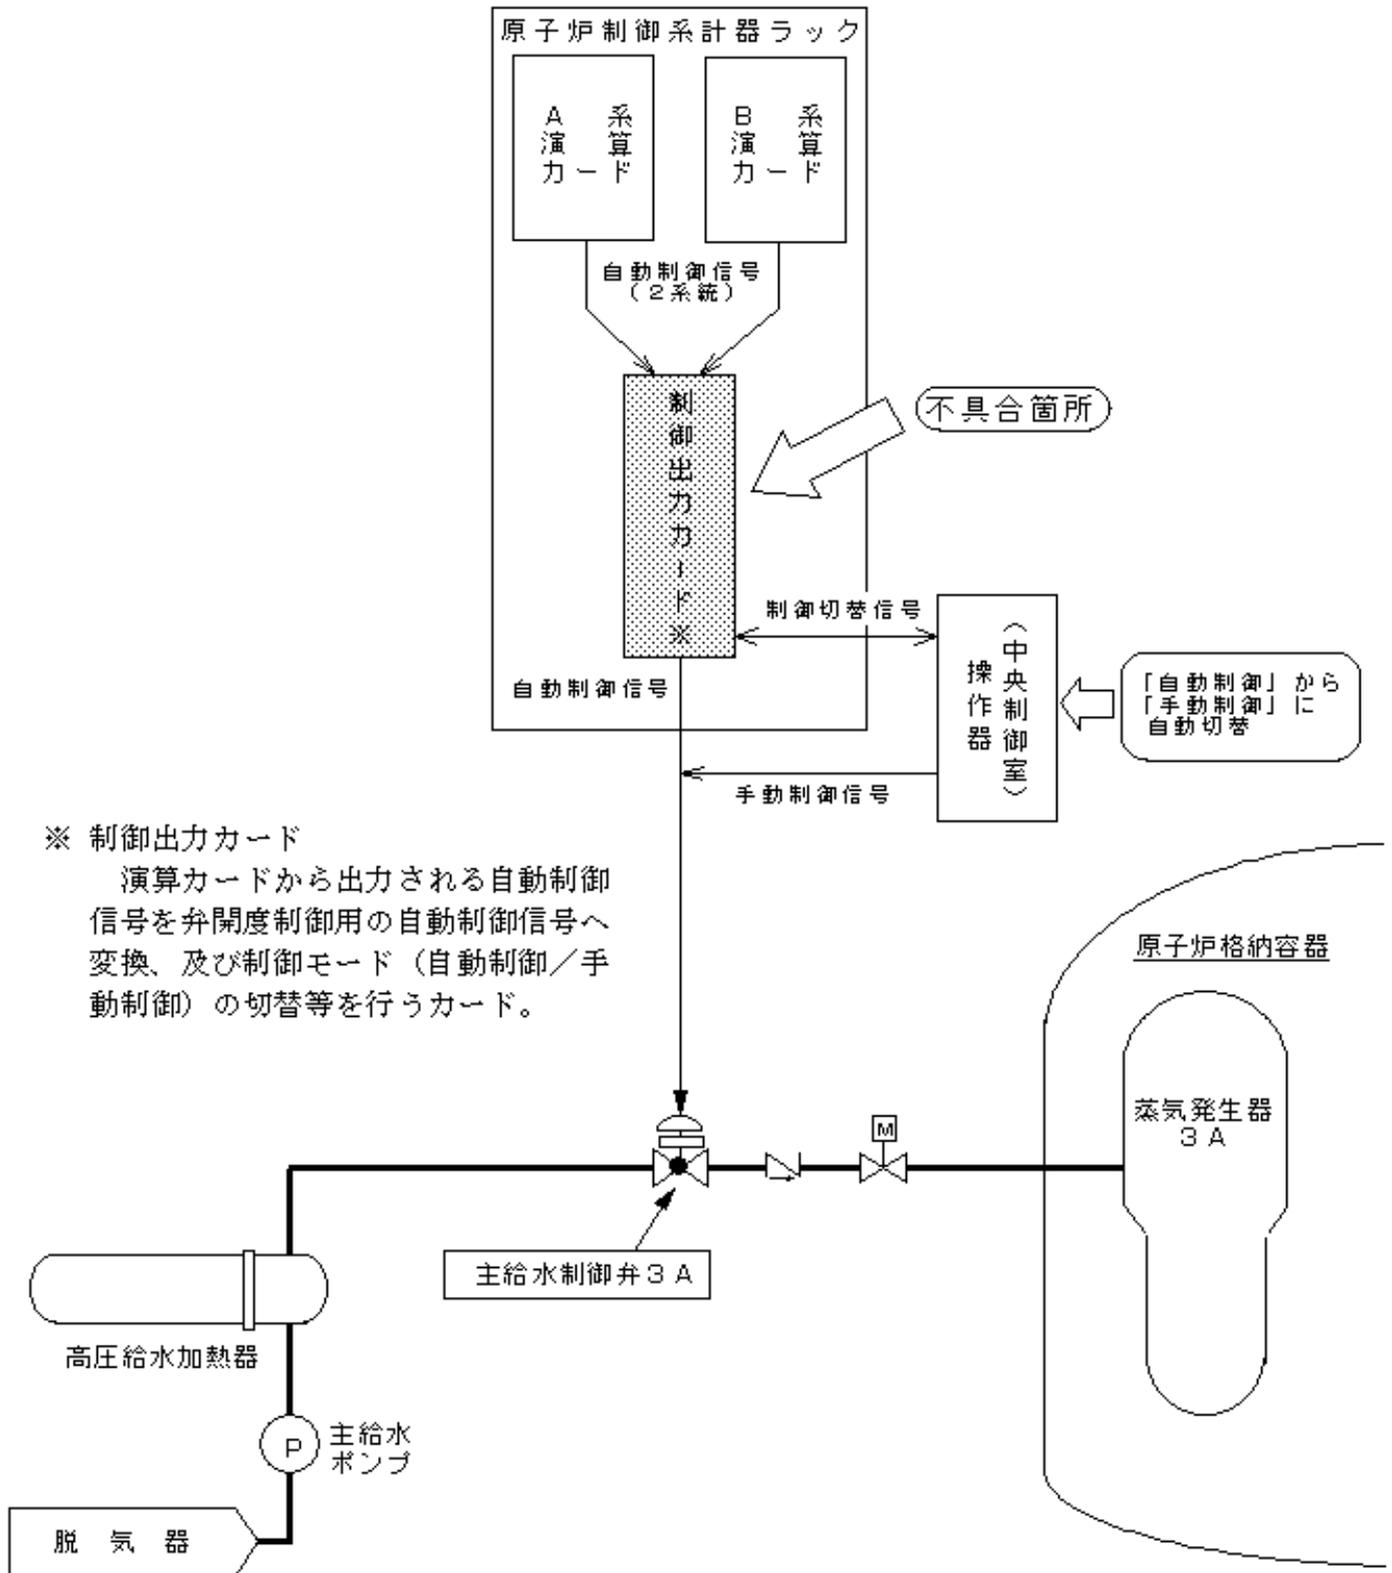
主給水制御弁 3 A 制御装置概略図

伊方発電所第3号機は、定格出力（890MW）にて運転中のところ、平成14年2月13日13時24分、中央制御室に「原子炉制御系計器ラック入出力故障」の警報が発信するとともに、蒸気発生器3Aの水位を制御する主給水制御弁3Aの制御モードが「自動」から「手動(EMG)」に切り替わった。

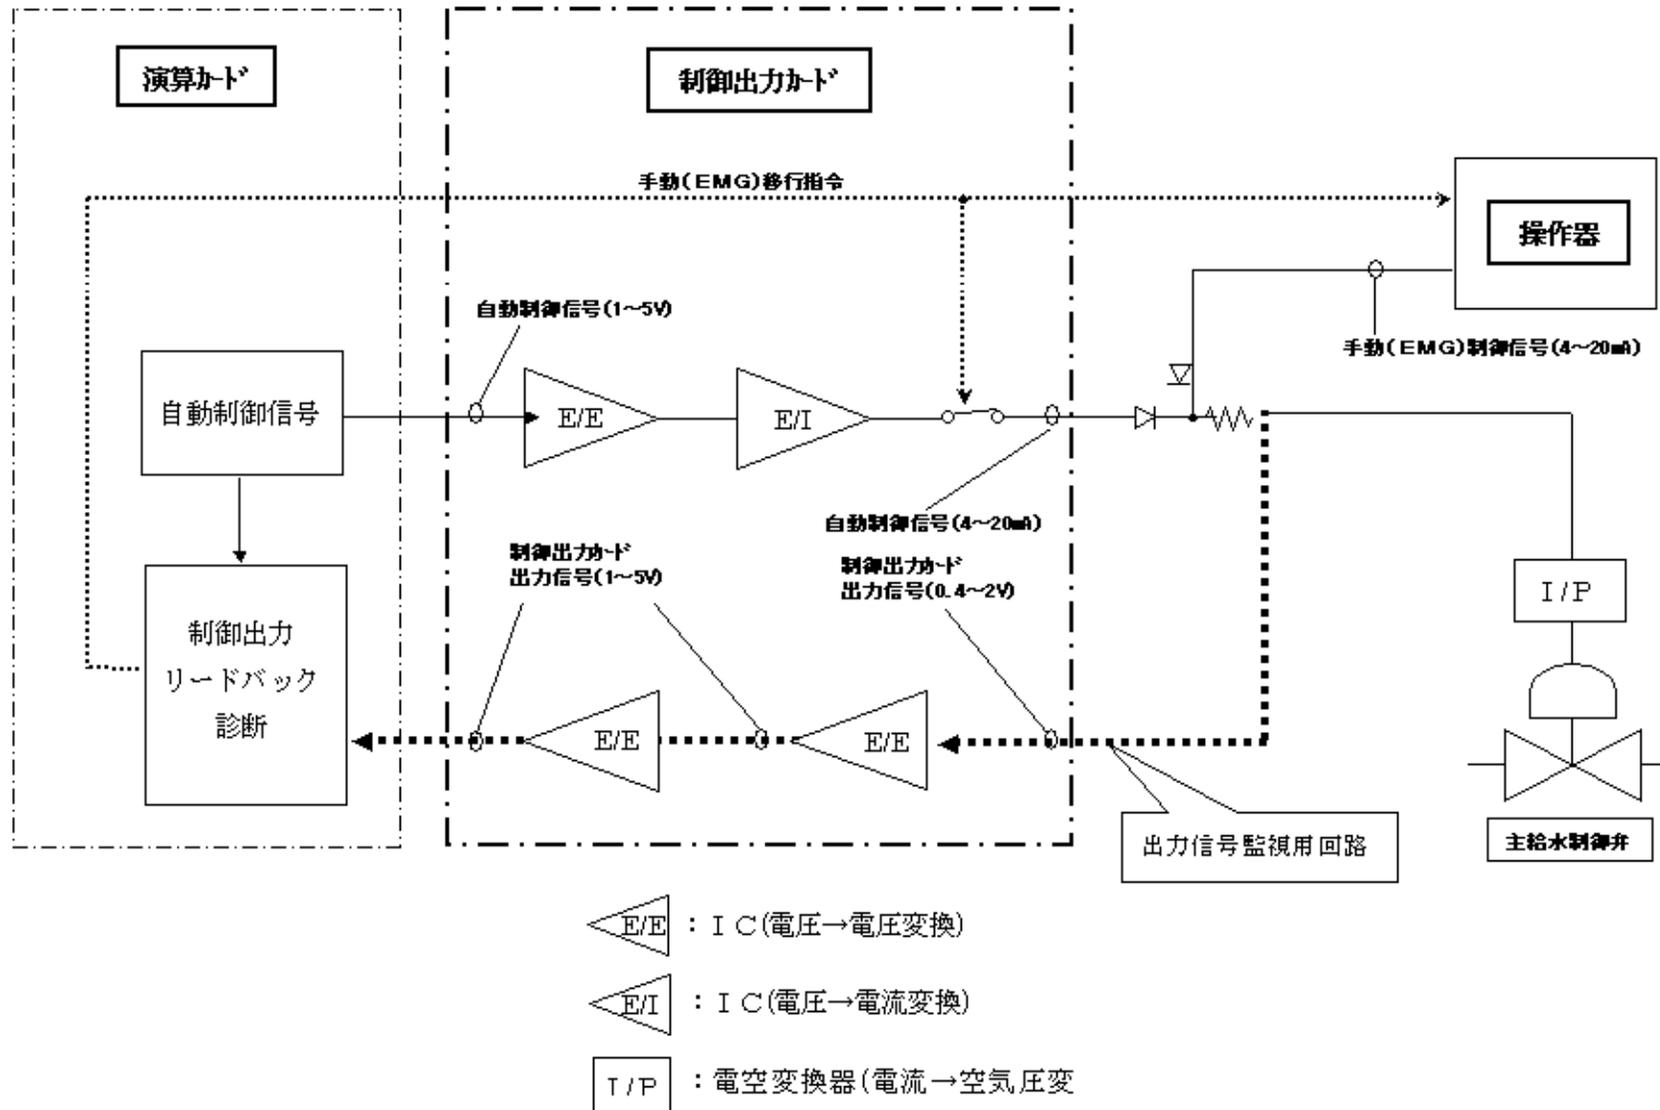
制御出力カード概略図

制御出力カードの出力信号(4~20mA)は、再度、制御出力カードに取り込まれ、本カードの出力信号監視用回路で1~5Vに信号変換した後、演算カードに取り込み、診断が行われる。

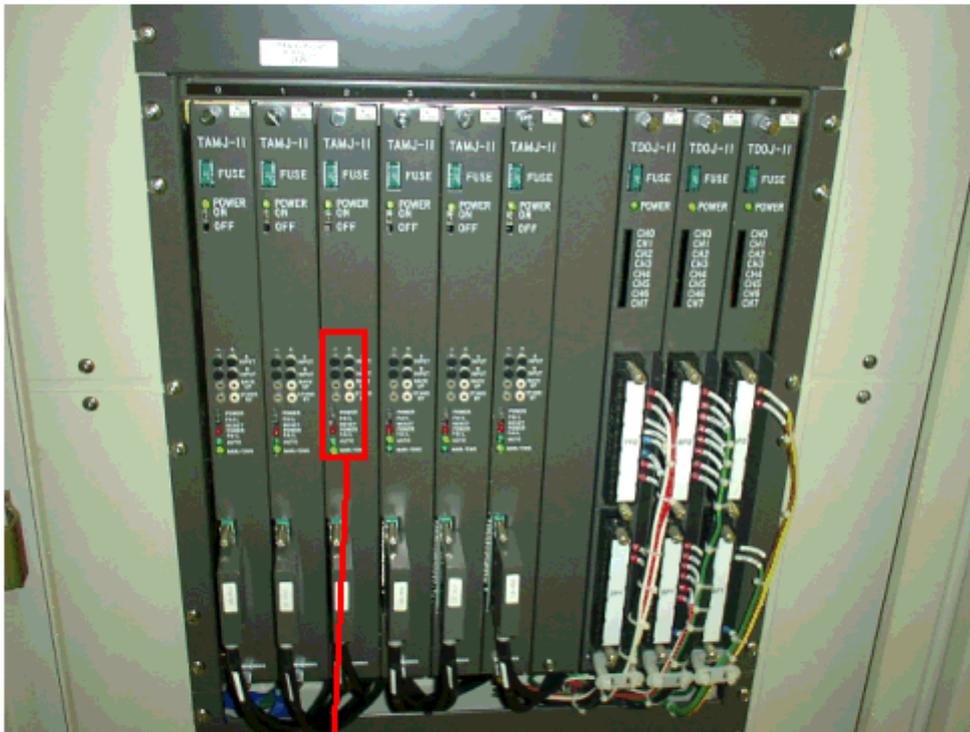
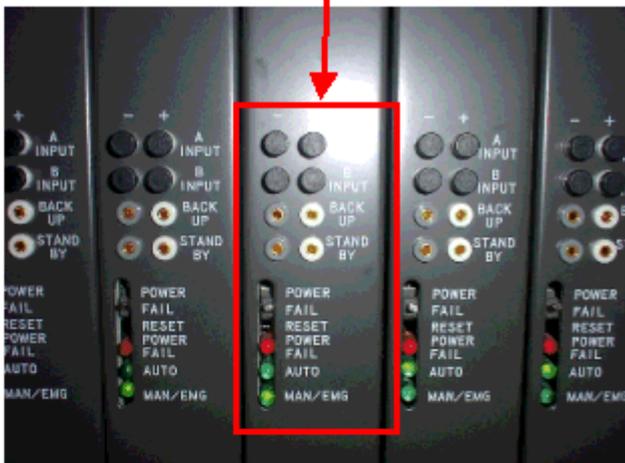
原子炉制御系計器ラック調査結果

CRTに入出力故障が表示された原子炉制御系計器ラック(1)を調査した結果、主給水制御弁3 Aの制御出力のリードバック診断※エラーを示す表示が認められた。

また、当該制御出力カードの制御モードを示す表示灯は、主給水制御弁3 Aの制御モードが「自動」から「手動」に切り替わったことを示していた。

POWERFAIL ランプ	点灯	(正常時消灯)
AUTO ランプ	消灯	(正常時点灯)
MAN/EMG ランプ	点滅	(正常時消灯)

当該制御出力カード表示灯部拡大

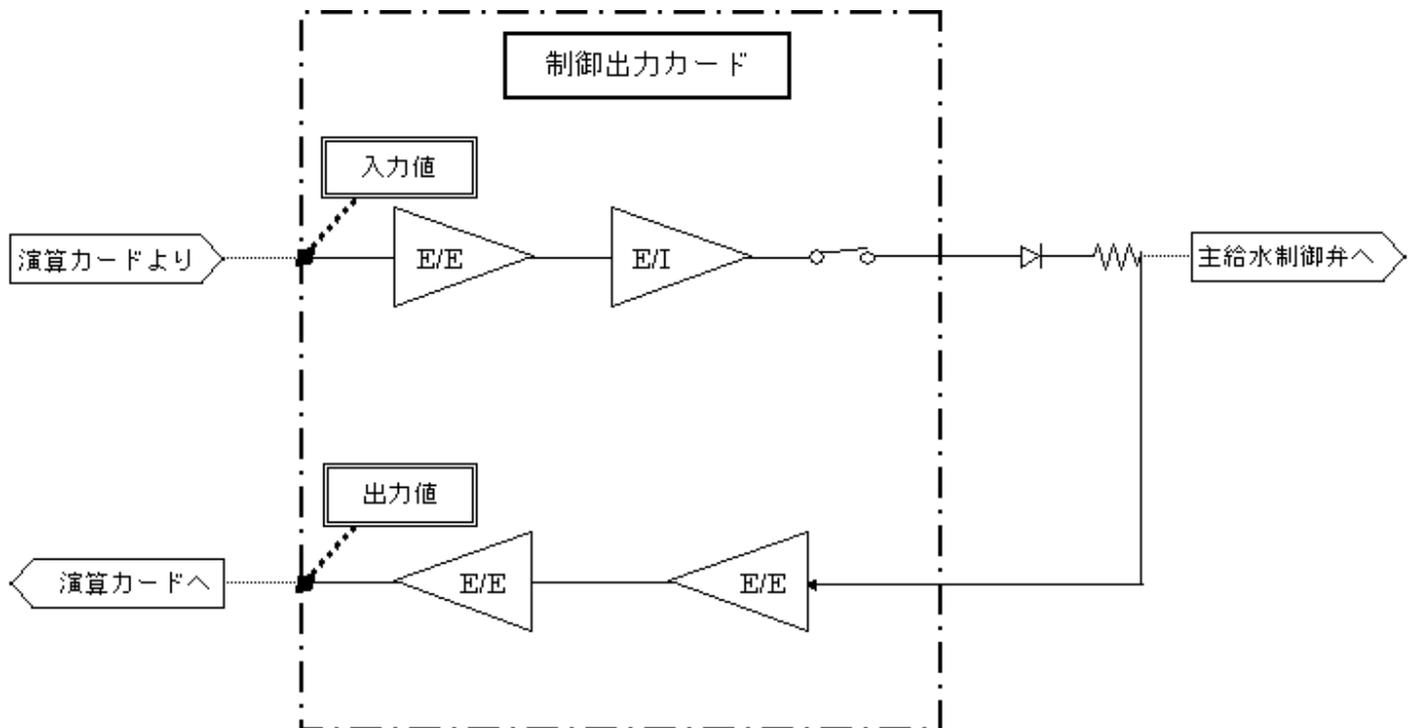
制御出力カード試験結果（現地）

なお、制御出力カードの取り外し後、当該カードの出力信号監視用回路の電圧測定を実施したところ、出力信号監視用回路の出力値が同回路の入力値に対する判定基準を逸脱していることが判明した。

ステップ	電 圧	
	入力値	出力値（基準値）
1	1.000V	0.838V（1.000V）
2	3.000V	2.805V（3.000V）
3	5.000V	4.768V（5.000V）
判定基準		±0.2%FS（±0.008V）
判定結果		不良

出力信号監視用回路の出力値は、判定基準 ±0.008Vのところ、最大誤差 -0.232V（-5.8%FS）であり基準値を満足していなかった。

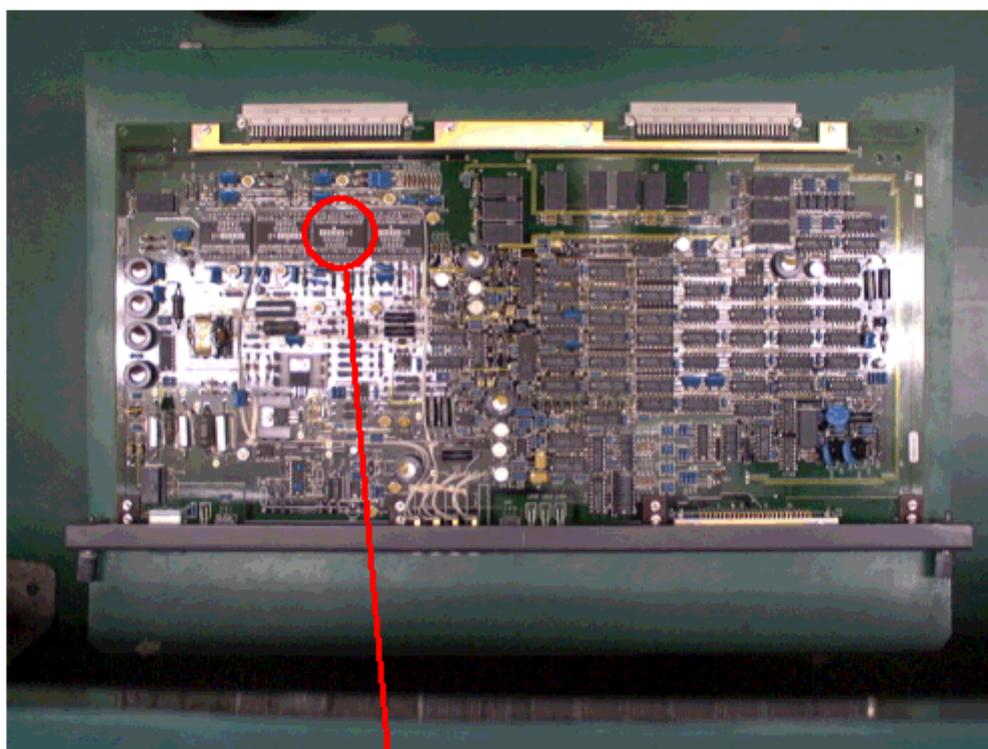
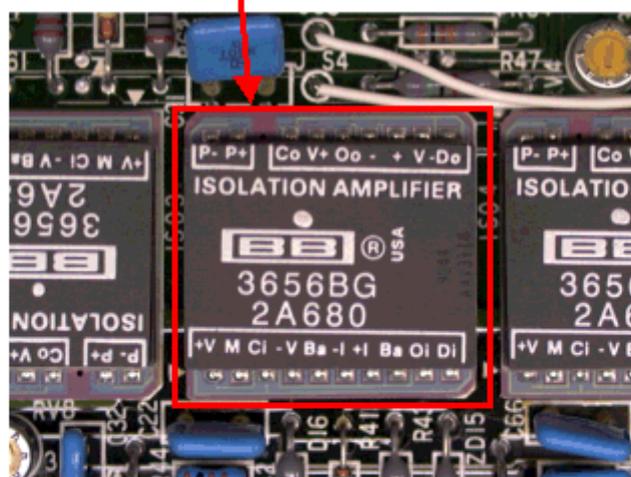
制御出力カード外観調査結果

外観目視点検の結果、基板、部品等に破損、焼損等の異常は認められなかった。

不具合箇所 (IC)

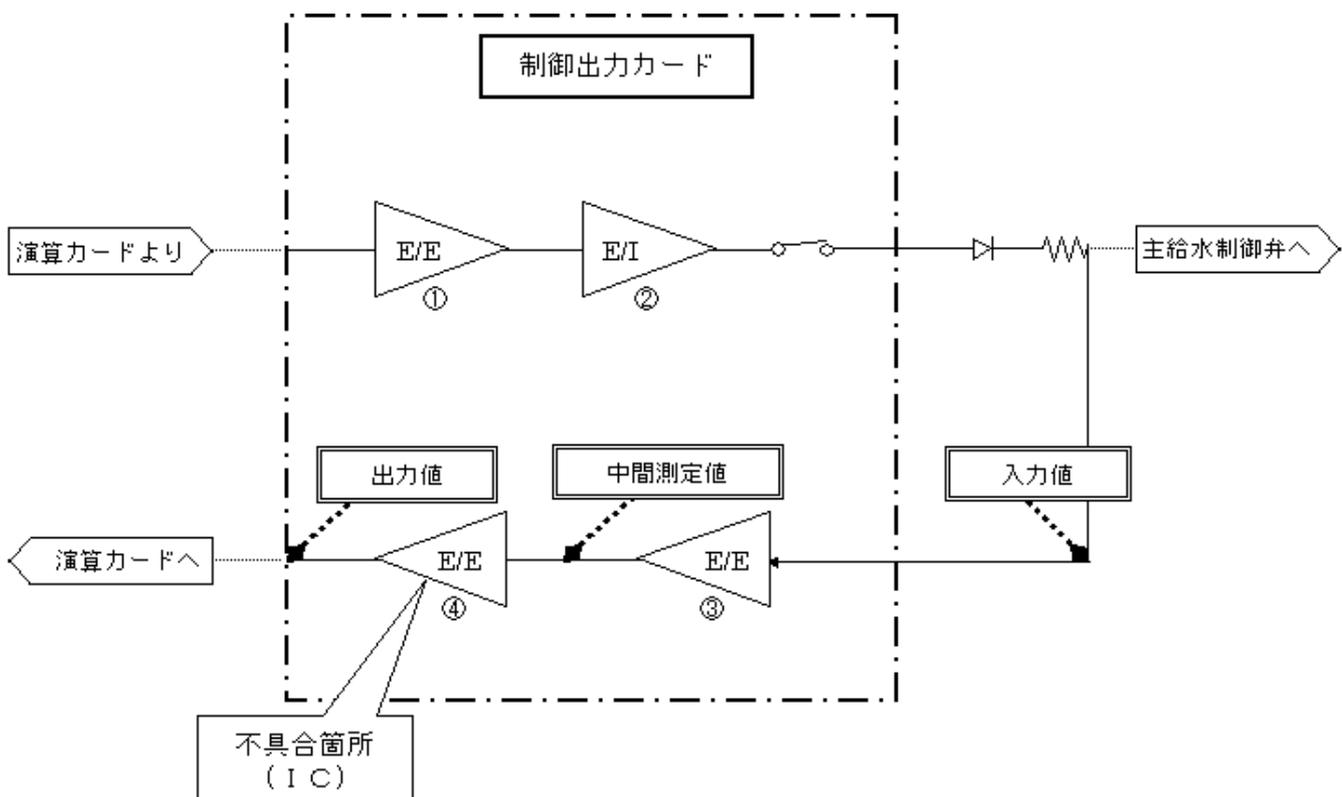
制御出力カード試験結果（工場）

出力信号監視用回路について回路各部の電圧測定を実施した結果、中間測定値は正常であるが、出力値が判定基準を逸脱していた。

今回の事象は、制御出力カード（A/MステーションI/Fカード）の出力信号監視用回路に使用しているIC（集積回路）の故障から、制御出力リードバック診断エラーが発生したことにより、警報発信及び制御モードの自動切替が起こったものである。

当該ICについては、カード製作メーカーの設計条件として1千万時間運転あたり1件の故障率が想定されており、今回の事象については、偶発的な故障と考えられる。

ステップ	電 圧			
	入力値	中間測定値 (基準値)	出力値 (基準値)	
			初期状態	I C ④交換後
1	0.400V	1.000V (1.000V)	0.868V (1.000V)	1.002V (1.000V)
2	1.200V	3.003V (3.000V)	2.845V (3.000V)	3.002V (3.000V)
3	2.000V	5.007V (5.000V)	4.817V (5.000V)	5.004V (5.000V)
判定基準		±0.2%FS (±0.008V)		
判定結果		良	不良	良

出力信号監視用回路の出力値は、判定基準 ±0.008Vのところ、最大誤差 -0.183V (-4.6%FS)で基準値を満足していなかった。

また、中間測定値は、判定基準内にあり正常であることから、IC④が故障していることが推定された。

(1) 当該制御出力カードを予備カードに取り替え、健全性を確認のうえ復旧した。

(2) これまでと同様に、定検時に制御出力カードの特性試験を行い健全性を確認するとともに

に、運転中のカード故障に対応するため予備カードを常備しておく。

IC④を交換し、出力値を測定したところ、判定基準を満足し、正常に動作することを確認した。[最大誤差 +0.004V (+0.1%FS)]
