伊方発電所第1号機充てんポンプパッキンリーク水戻り  
配管からの漏えい他4件にかかる報告書の提出について

充てんポンプパッキンリーク水戻り配管からの漏えいについて

平成14年11月  
四国電力株式会社

伊方発電所第1号機

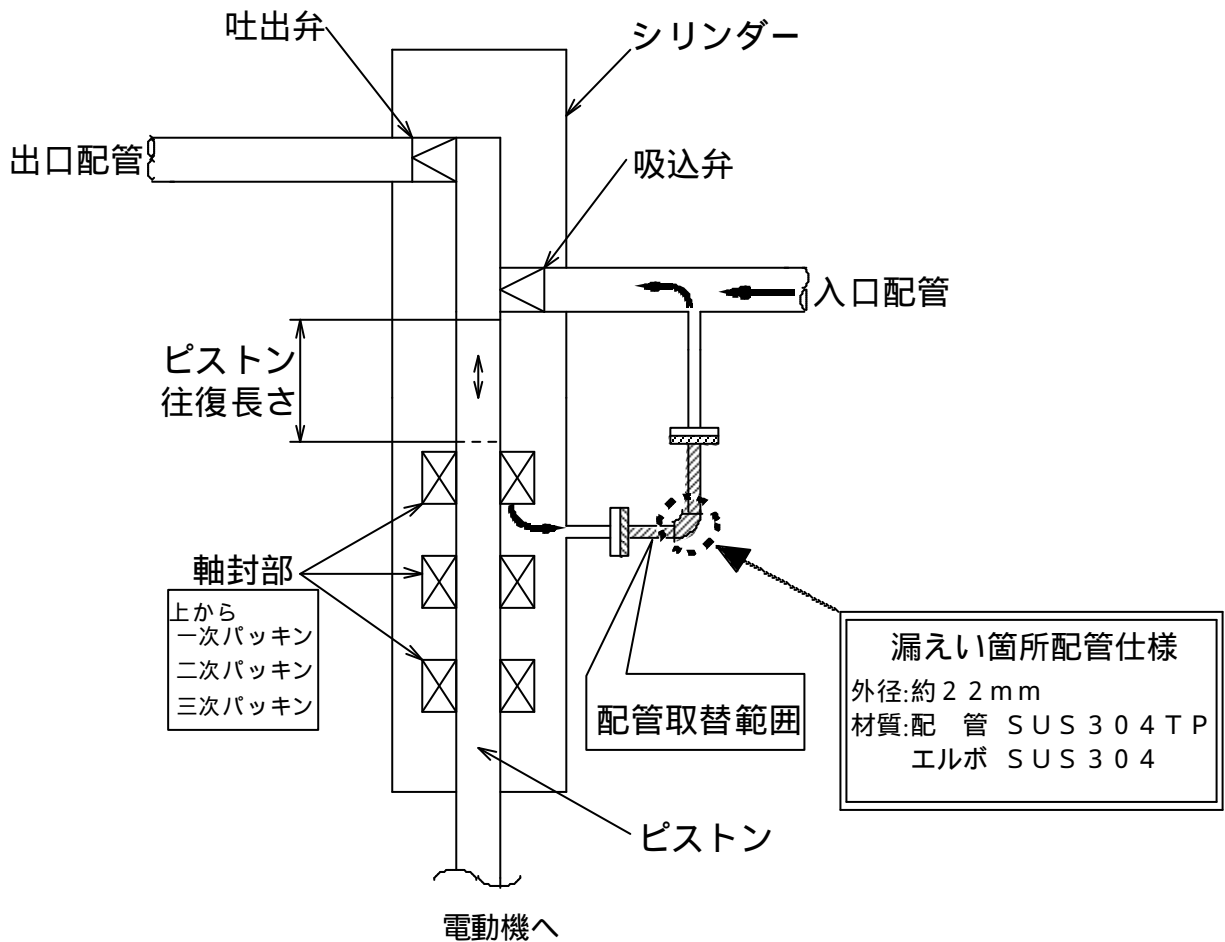
充てんポンプパッキンリーク水戻り配管概略図

伊方発電所第1号機は、通常運転中(出力573MW)のところ、平成14年9月2日15時15分頃、充てんポンプ1Cのパッキンリーク水戻り配管よりわずかな漏えい(5秒間に1滴程度)があることを運転員が発見した。

当該配管を取替える際、ポンプ側の取合フランジと、当該配管のフランジとの面ずれを計測した結果、面上下方向、水平方向とも約6.5mmあった。

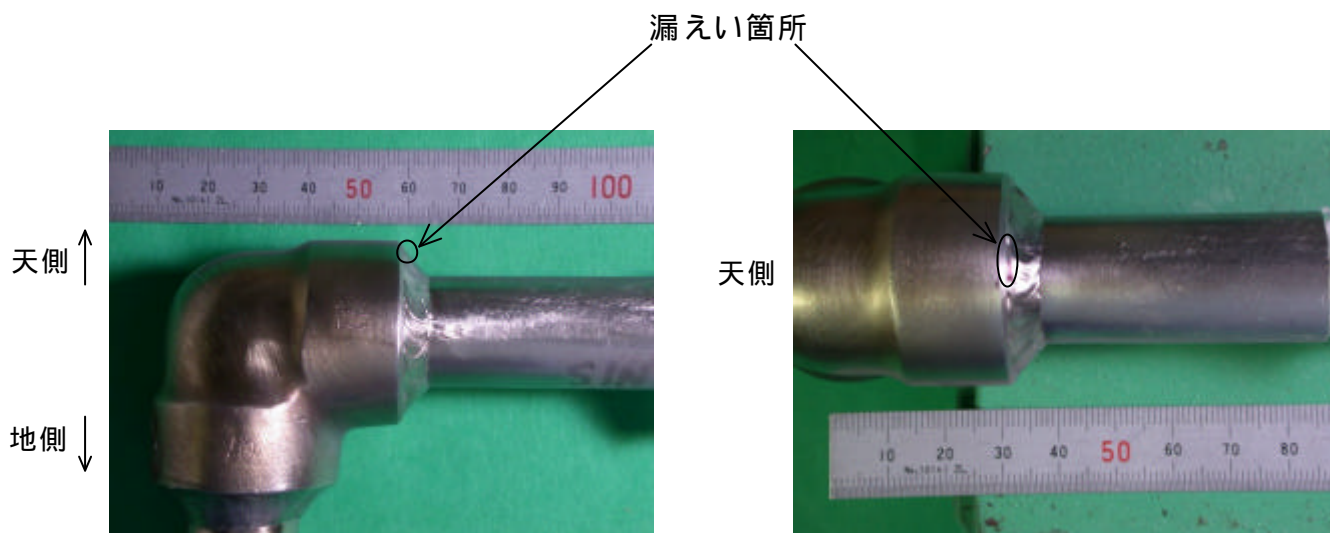
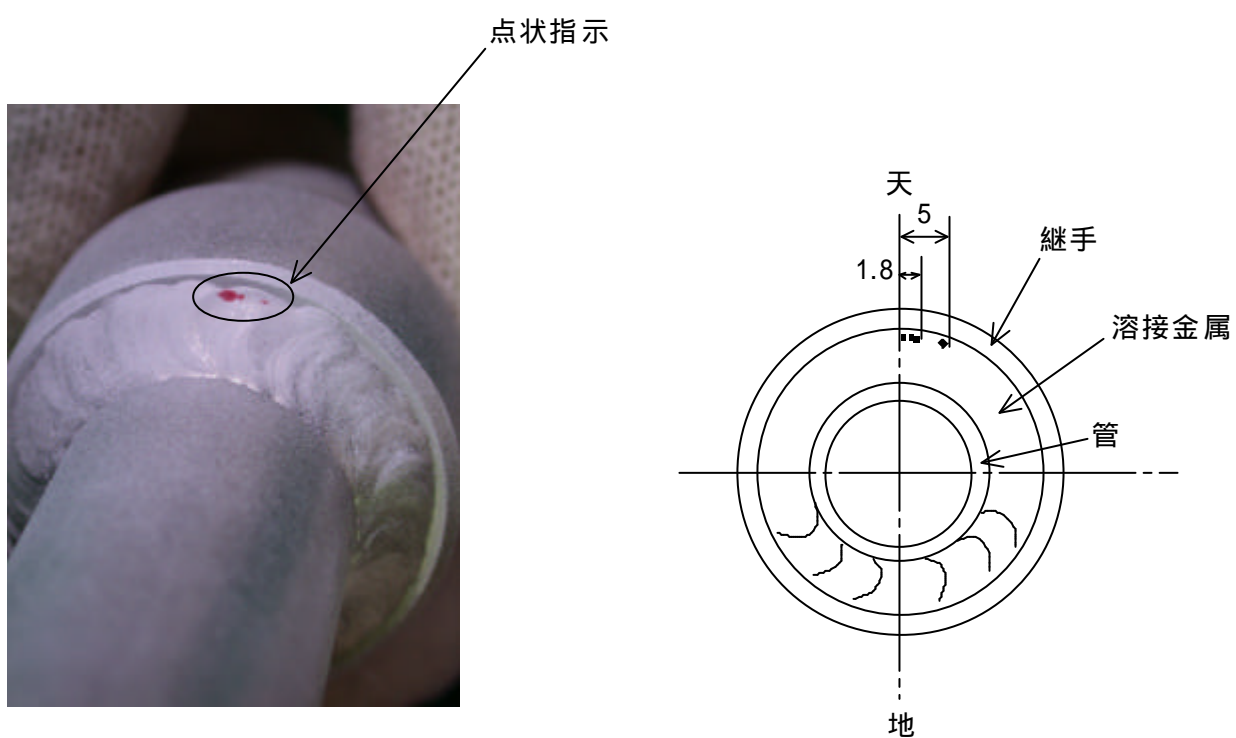
# 液体浸透探傷検査結果

液体浸透探傷検査を実施した結果、外表面では溶接部に長さ約5mmの範囲内に複数の指示が確認された。  
(添付資料 - 2)

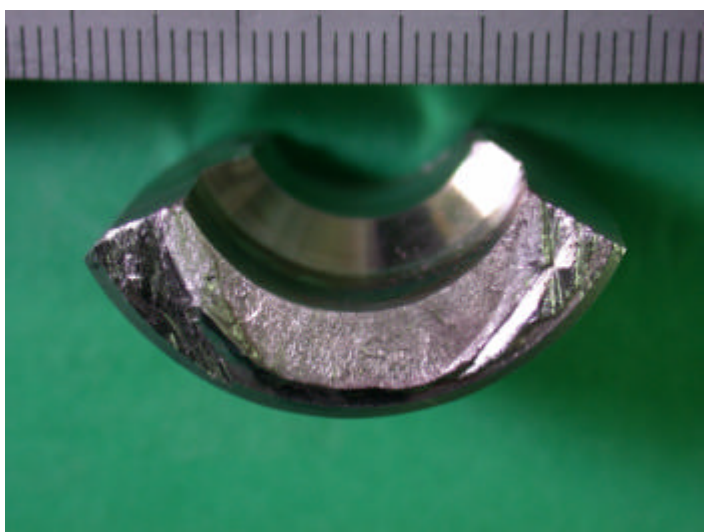
破面（継手側）

管継手および配管を切断し、破面のマクロ観察を実施した結果、破面は比較的平坦な扇状の形をしており、溶接部の内表面側より外表面の方が狭く、内表面側で円周方向長さ約20mm、外表面側で円周方向長さ約10mmの範囲に渡っていた。また、溶接ルート部には、わずかな(深さ約0.1mm)溶け込み不足の存在が確認された。  
(添付資料 - 3)

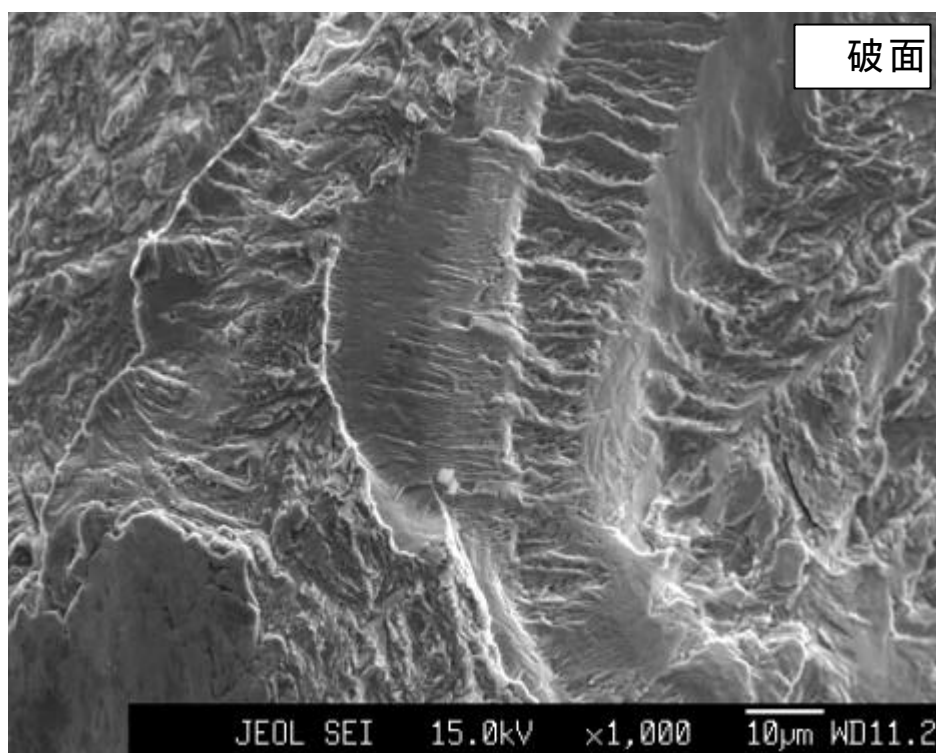
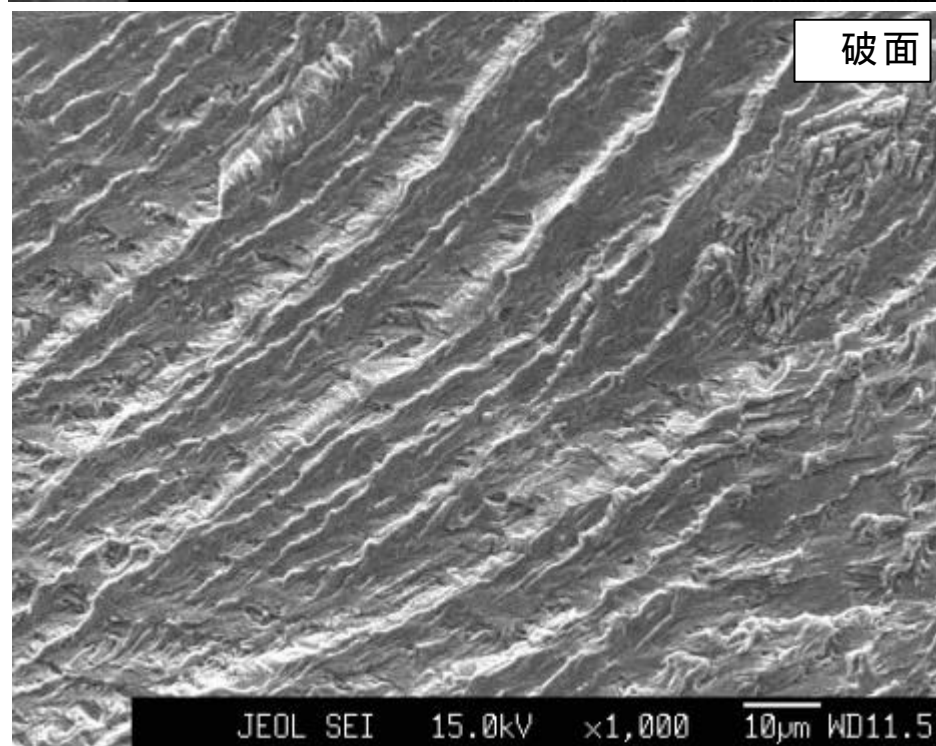
# 走査型電子顕微鏡による破面観察結果

破面を走査型電子顕微鏡を用いて観察した結果、破面のなめらかな部分の随所に縞模様が観察されたが、明確なストライエーションは認められなかった。  
(添付資料 - 4)

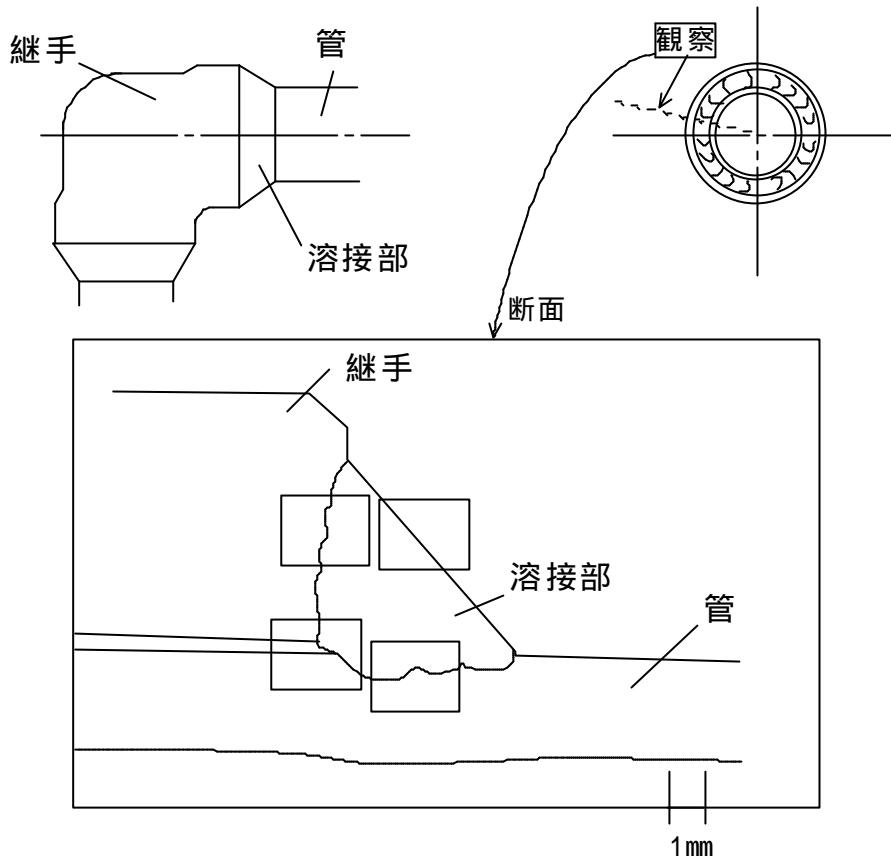
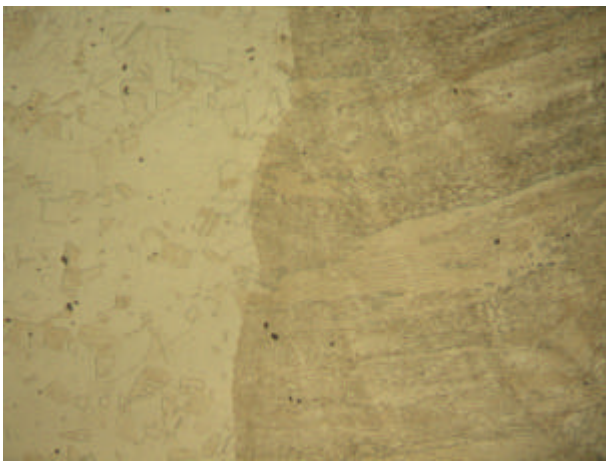
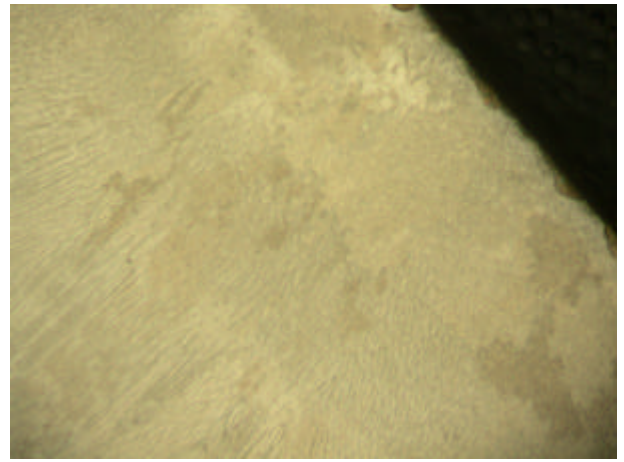
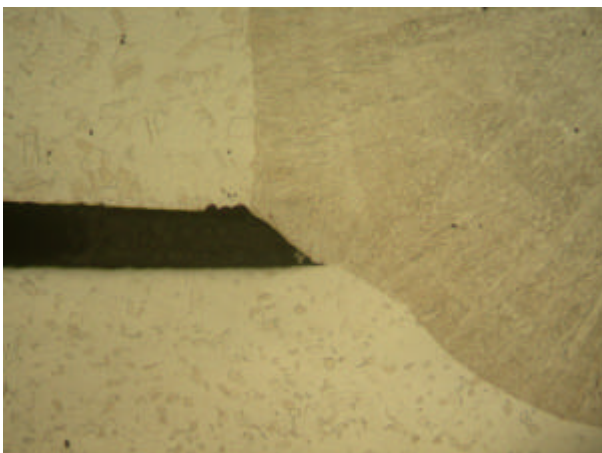
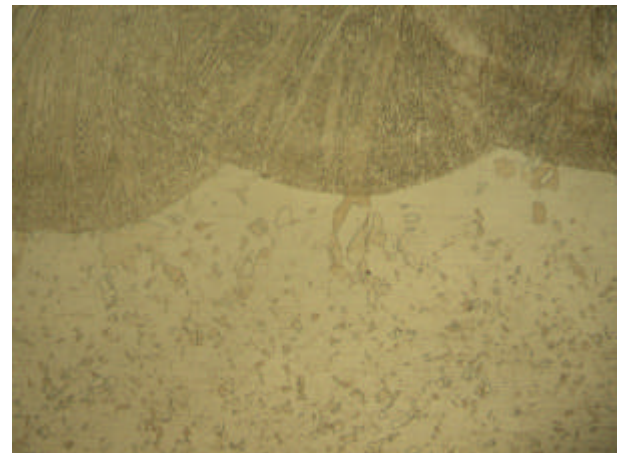
# 断面のミクロ観察結果

破断面近傍の溶接部の縦断面のミクロ組織を観察した結果、熱影響部において結晶粒の粗大化は認められなかった。また、配管母材の金属組織はオーステナイトであり、異常な組織は認められなかった。
