伊方発電所第1号機

制御用空気除湿装置再生用送風機の不具合について

平成14年11月
四国電力株式会社

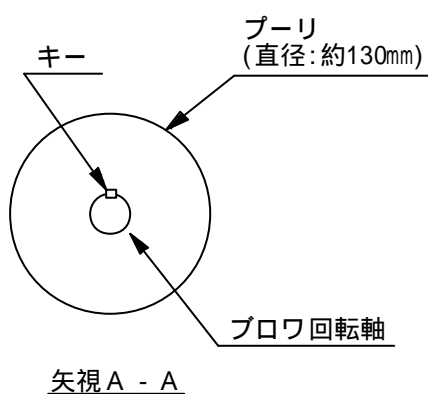
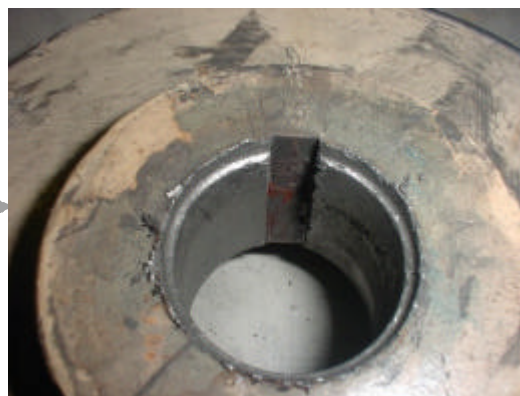
プーリ

ブロワ回転軸の周囲には、多量の金属屑が付着しており、ブロワ回転軸とプーリの接触面は、両者とも摩耗が認められた。

- ・プーリ内周(ブロワ回転軸との接触面)に摩耗が認められた。

なお、今回、取り外したブロワについては、ブロワ回転軸、プーリ及びキーを取り替えるとともに各部の点検、整備を行った後、予備品として保管する。

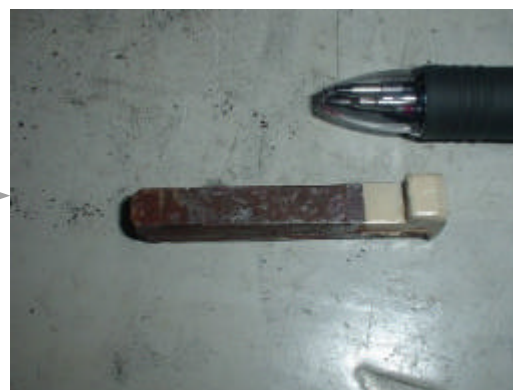
キー

また、キーについては上面嵌合部（プーリ側キー溝との接触面）に減肉が認められた。 (添付資料 - 2)

- ・上面嵌合部(プーリ側キー溝との接触面)に減肉が認められた。

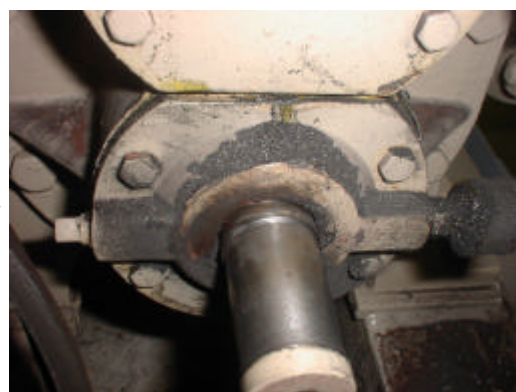
ブロワ主軸

- ・ブロワ回転軸の周囲に多量の金属屑が付着していた。
- ・ブロワ回転軸外周(プーリ内周との接触面)に摩耗が認められた。

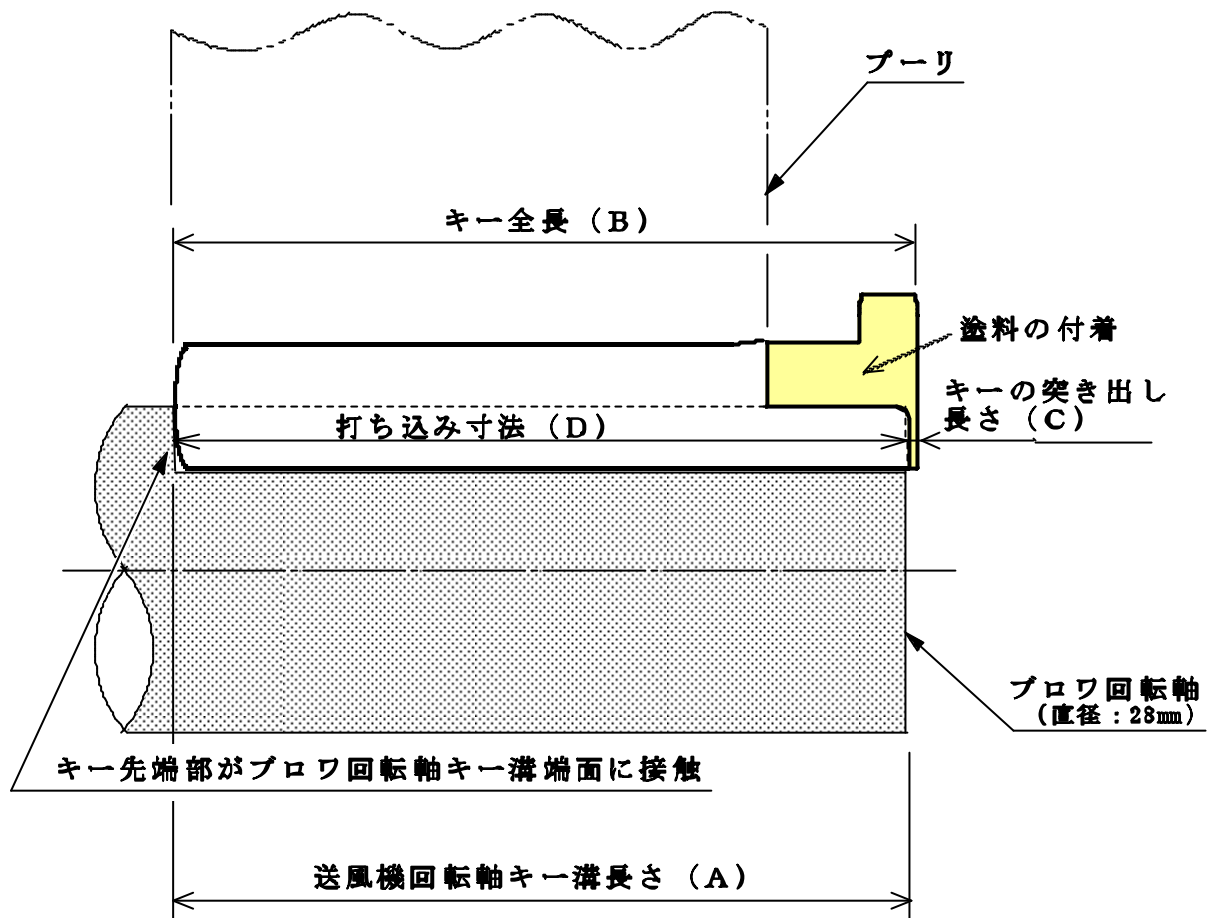
キー打ち込み寸法の調査結果

キーに付着していた塗料の跡から、キーの打ち込み状況を調査したところ、キーの先端部がブロワ回転軸のキー溝端面に接触するまでキーが打ち込まれていた。 (添付資料 - 3)

再生用送風機のブロワ回転軸とプーリのキー固定部において、当該キーの繰り返し使用に伴う摩耗により、組立時の打ち込み寸法が徐々に増加し、キー先端部とブロワ主軸キー溝先端部が接触するに至った。これにより、打ち込みによるキーの固定が不十分となったことから、運転に伴う振動によりキーが脱落し、当該ブロワが送風不能となったと考えられる。

長さ (mm)
送風機回転軸キー溝長さ (A)	48.0
キー全長 (B)	49.0
キーの突き出し長さ (C)	1.0
打ち込み寸法 (D)	48.0

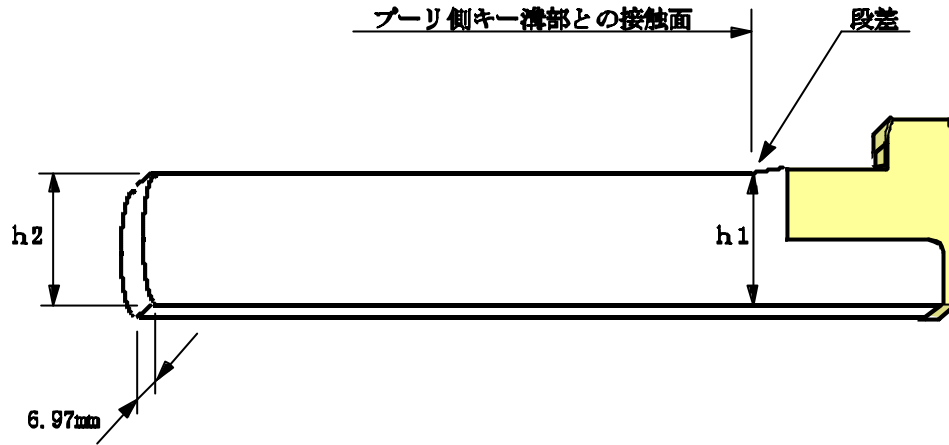
キーの寸法計測結果

キーの上面（プーリ側キー溝方向）については、本来、長手方向にこう配を有しているべきところ、プーリ側キー溝部との接触範囲においてはキー高さが減少し、こう配が無くなっていた。 (添付資料 - 4)

計測値
キー高さ (mm)	h1	6.84
	h2	6.84
こう配	規格値(JIS B1301) $1 / 100 \pm 1 / 1000$	0
