伊方発電所第3号機発電機水素ガス圧力検出回路の不具合  
他2件にかかる報告書の提出について

伊方発電所第1号機  
グラウンド蒸気排風機の自動停止について

平成14年12月  
四国電力株式会社

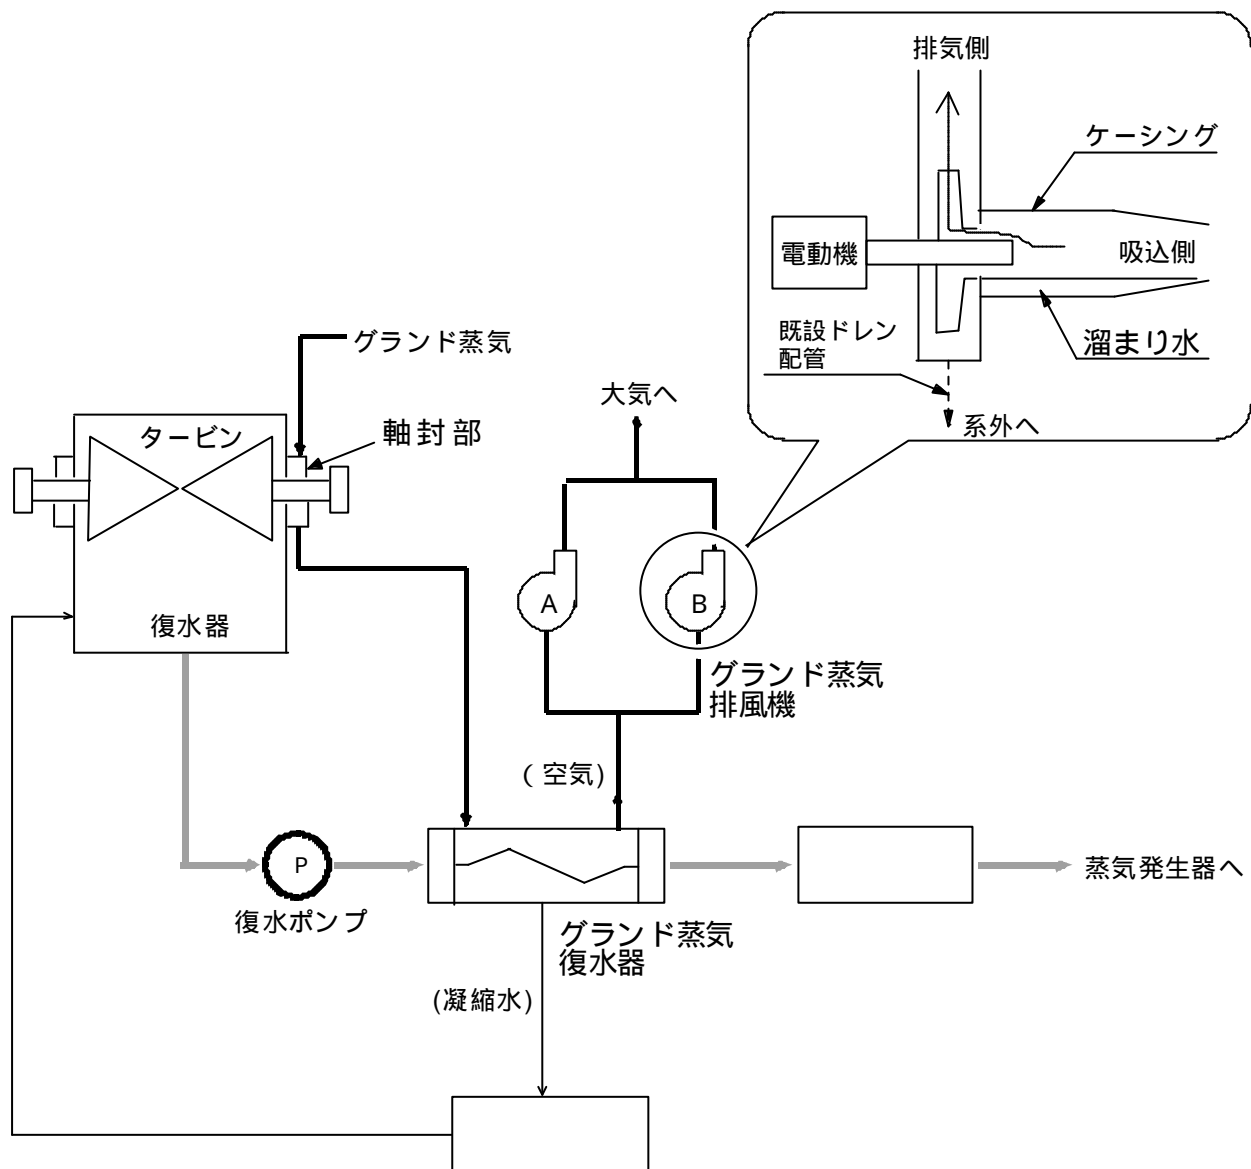
## グランド蒸気排風機まわり概略系統図

伊方発電所第1号機は、通常運転中のところ、平成14年10月29日10時53分、グランド蒸気排風機の定期切替に伴い、グランド蒸気排風機1Bを起動したところ、当該排風機の異常を示す信号が発信し、当該排風機が自動停止した。

調査の結果、当該排風機のケーシング内(吸込側)に溜まり水が認められたこと及び当該排風機にその他の異常は認められなかったことから、排風機の起動に伴い溜まり水を吸込み、電動機の負荷が上昇したため保護装置が作動して自動停止したものと推定した。

グランド蒸気排風機 1 B 停止中に、同排風機の吸込側配管内において、水蒸気が外気により冷却され生じた凝縮水がケーシング内吸込側に滞留していた状態で、定期切替にてグランド蒸気排風機 1 B を起動したため、羽根車が溜まり水を吸込み、電動機の負荷が上昇し、保護装置が作動して、自動停止に至ったものと推定される。

このため、溜まり水を抜き取った後、当該排風機を運転して異常の無いことを確認し、10月30日15時10分通常状態に復旧した。

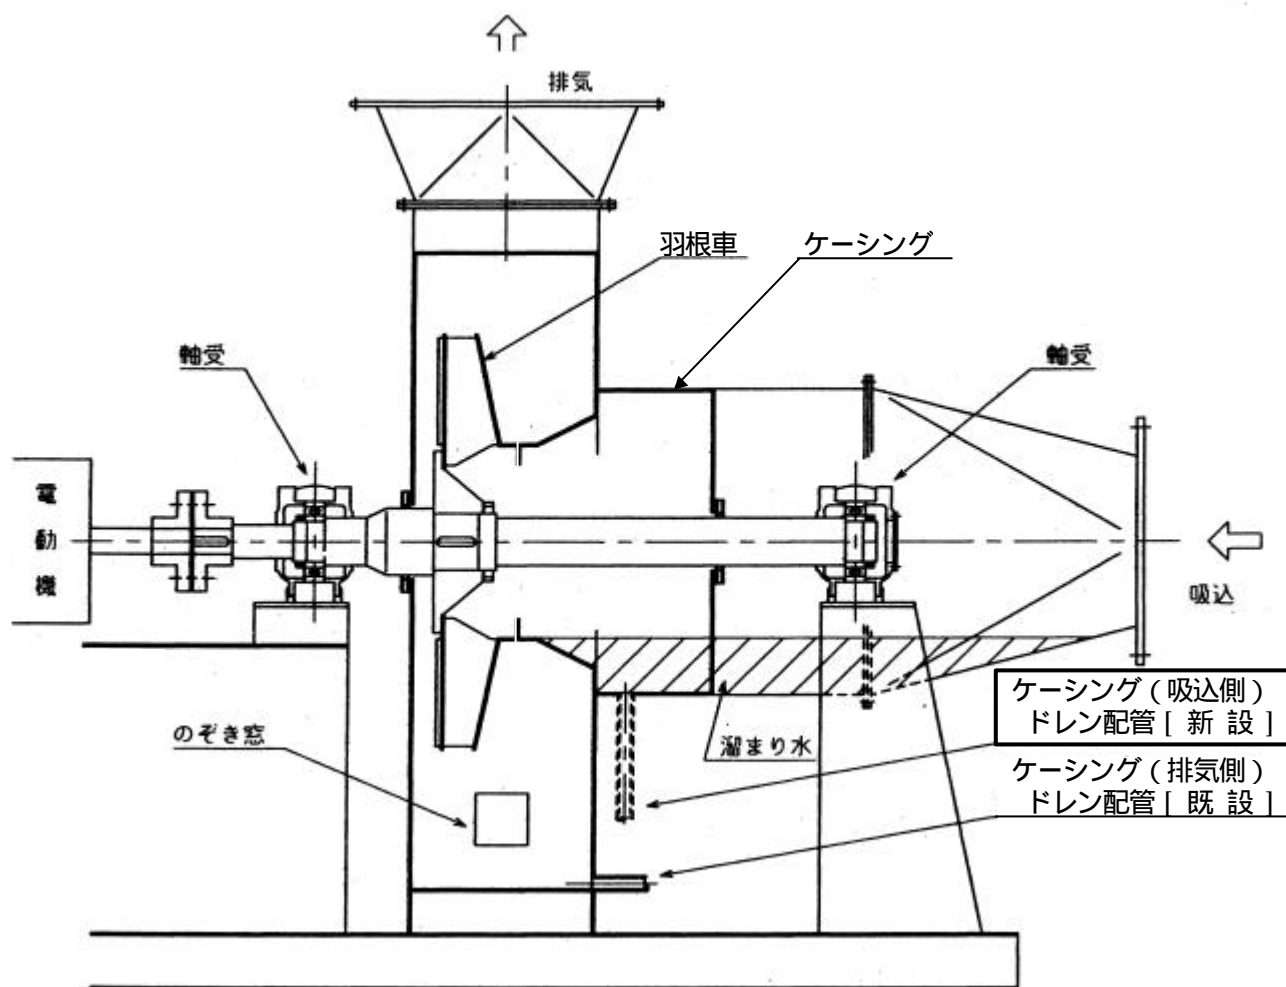
# グラント蒸気排風機構造図

このため、待機側排風機（停止中）の吸込側配管部では、水蒸気が外気により冷却され、配管内で凝縮するが、凝縮水は、吸込側配管の配置及び排風機ケーシングの形状から、排風機ケーシング内の吸込側に流入し溜まり水となる。

なお、ケーシング排気側の下部には、ドレン用の配管が設置されているが、今回溜まり水の認められた吸込側には、設置されていなかった。

( 2 ) 当該排風機及び同型の 1、2 号機グランド蒸気排風機について、ケーシング内に凝縮水が滞留しないよう次回定期検査時にケーシング吸込側にドレン用の配管を設置する。
