伊方発電所第1、2号機海水電解装置の不具合
他1件にかかる報告書の提出について

伊方発電所第 1、2 号機
海水電解装置の不具合について

平成 15 年 2 月
四国電力株式会社

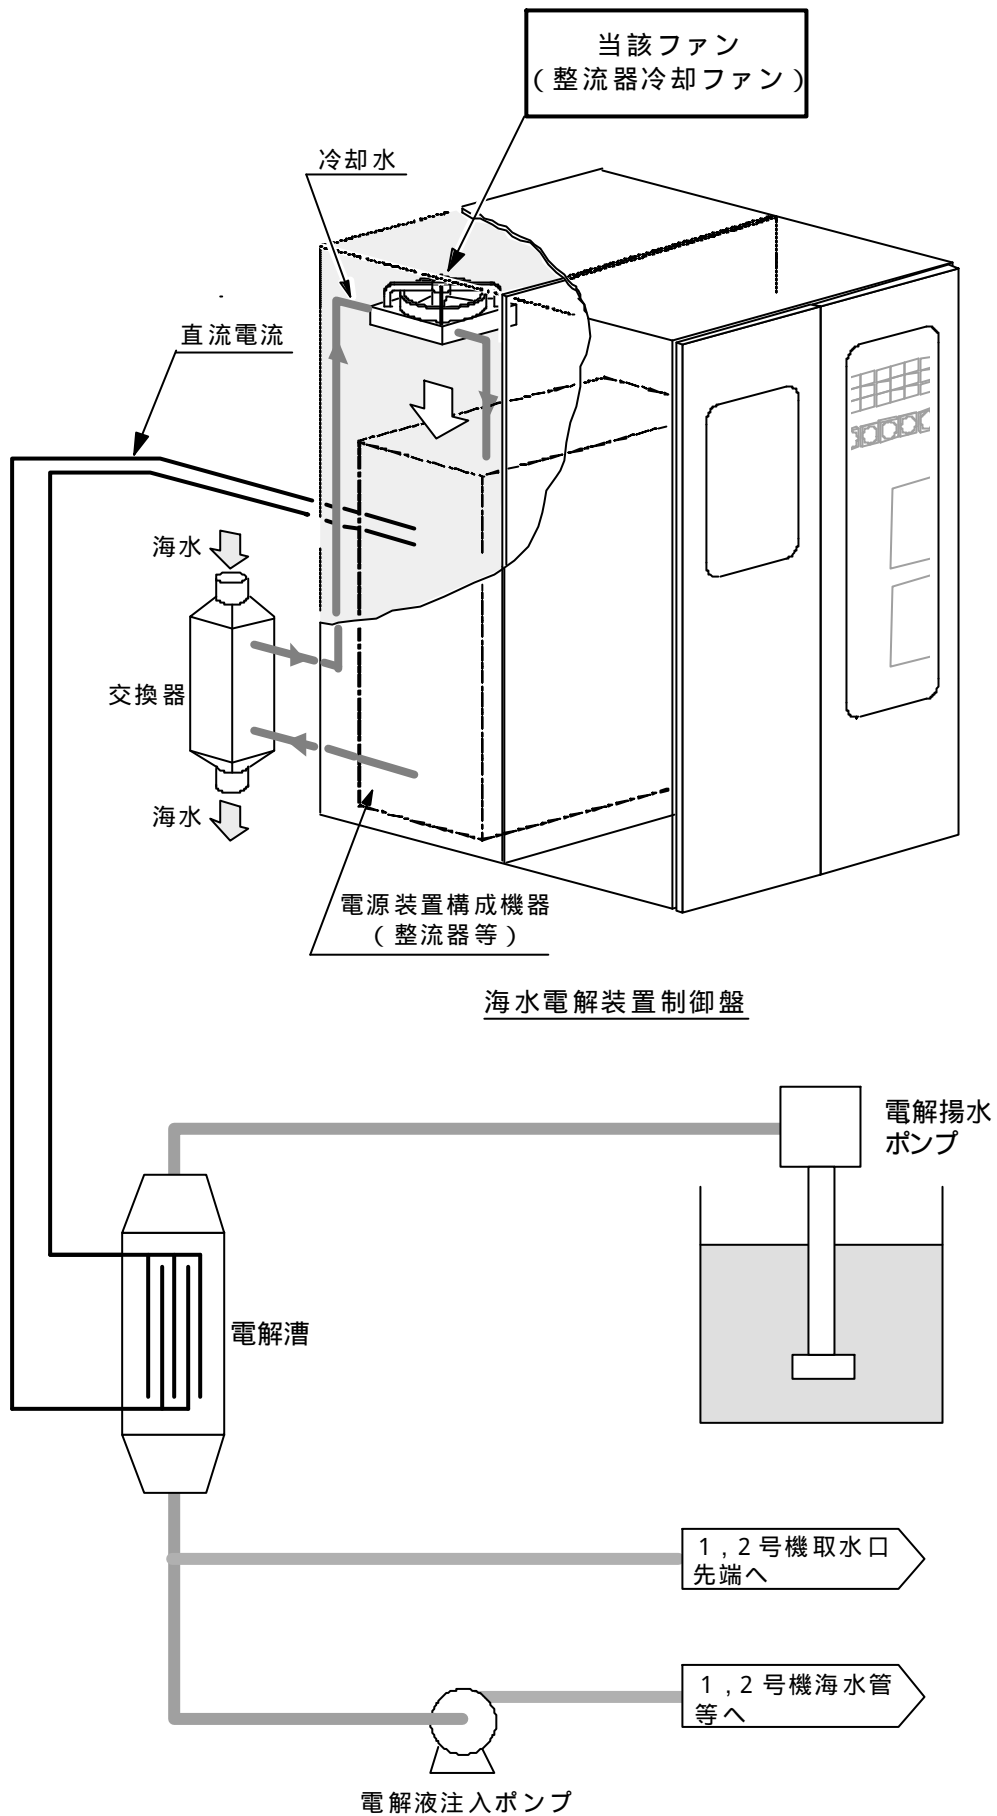
海水電解装置不具合箇所概略図

調査の結果、海水電解装置制御盤内の電源装置を冷却するためのファン（整流器冷却ファン）の軸受に不具合が発生したことにより、負荷が増加し保護装置が作動したことが判明した。

整流器冷却ファンの下部軸受損傷により負荷が増加し、保護装置が作動して当該ファンが停止したことに伴い、海水電解装置が自動停止した。

このため、当該ファン一式を新品に取り替え、運転状態に異常の無いことを確認し、12月19日16時07分通常状態に復旧した。

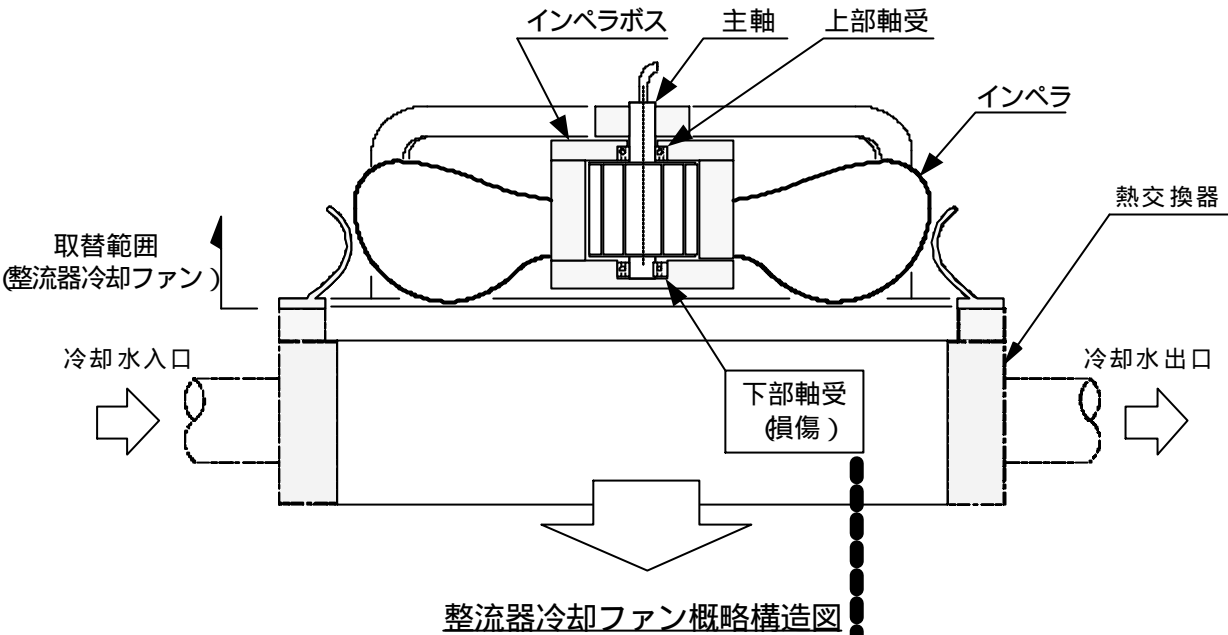
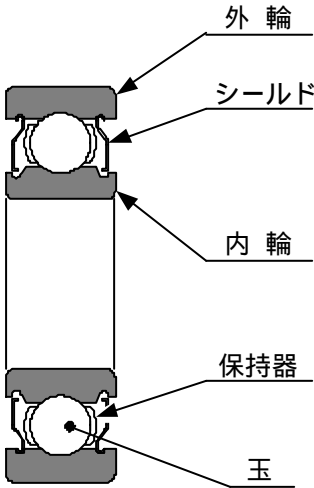
整流器冷却ファンの調査結果

) 下部軸受(密封軸受*)に以下の損傷が認められた。

・ 軸受内の玉を均等に配置している保持器が損傷するとともに、破片が軸受内に散乱していた。

・ 玉表面及び内輪、外輪の軌道面に微小な傷が多数認められるとともに褐色に変色していた。

また、軸受に封入されていた潤滑グリスは、分解時には軸受外に漏出した状況であった。

以上のことから、当該冷却ファンは下部軸受が焼き付きにより損傷し、負荷が

増加したことから、保護装置が作動して停止したものと考えられる。

当該ファンの軸受が損傷した原因としては、運転条件や軸受製造時の個体差に起因した要因により、通常よりも早く、軸受の寿命に到達したものと推定される。

整流器冷却ファン一式を新品に取り替えた後、試運転を行い、運転状態に異常がないことを確認した。

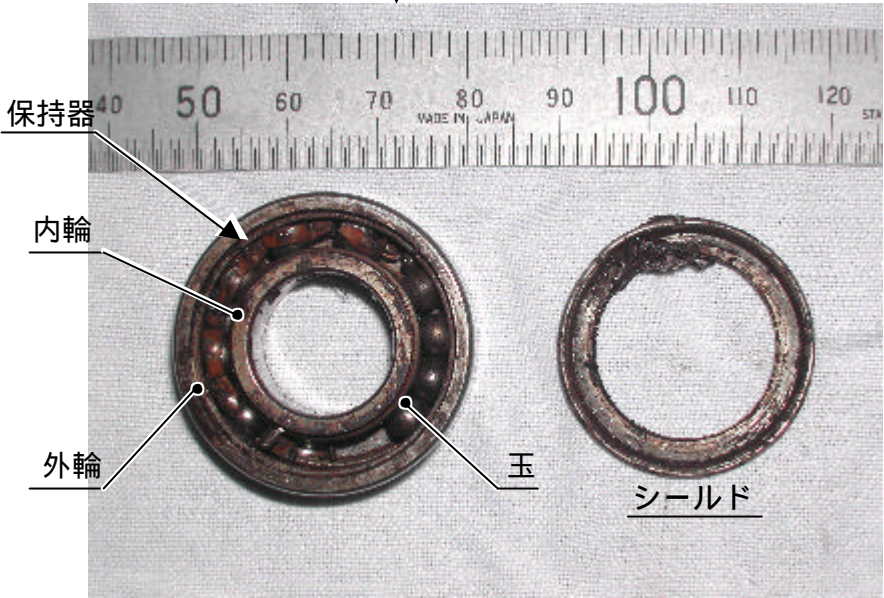
密封軸受の概略構造

軸受製造時にあらかじめ潤滑用グリスを封入し、側面に取り付けたシールドによりグリスを密封した軸受
