伊方発電所第3号機使用済燃料ピットエリアモニタの不具合
他3件にかかる報告書の提出について

伊方発電所第2号機

タービン油冷却器冷却水系統手動弁の不具合について

平成15年3月
四国電力株式会社

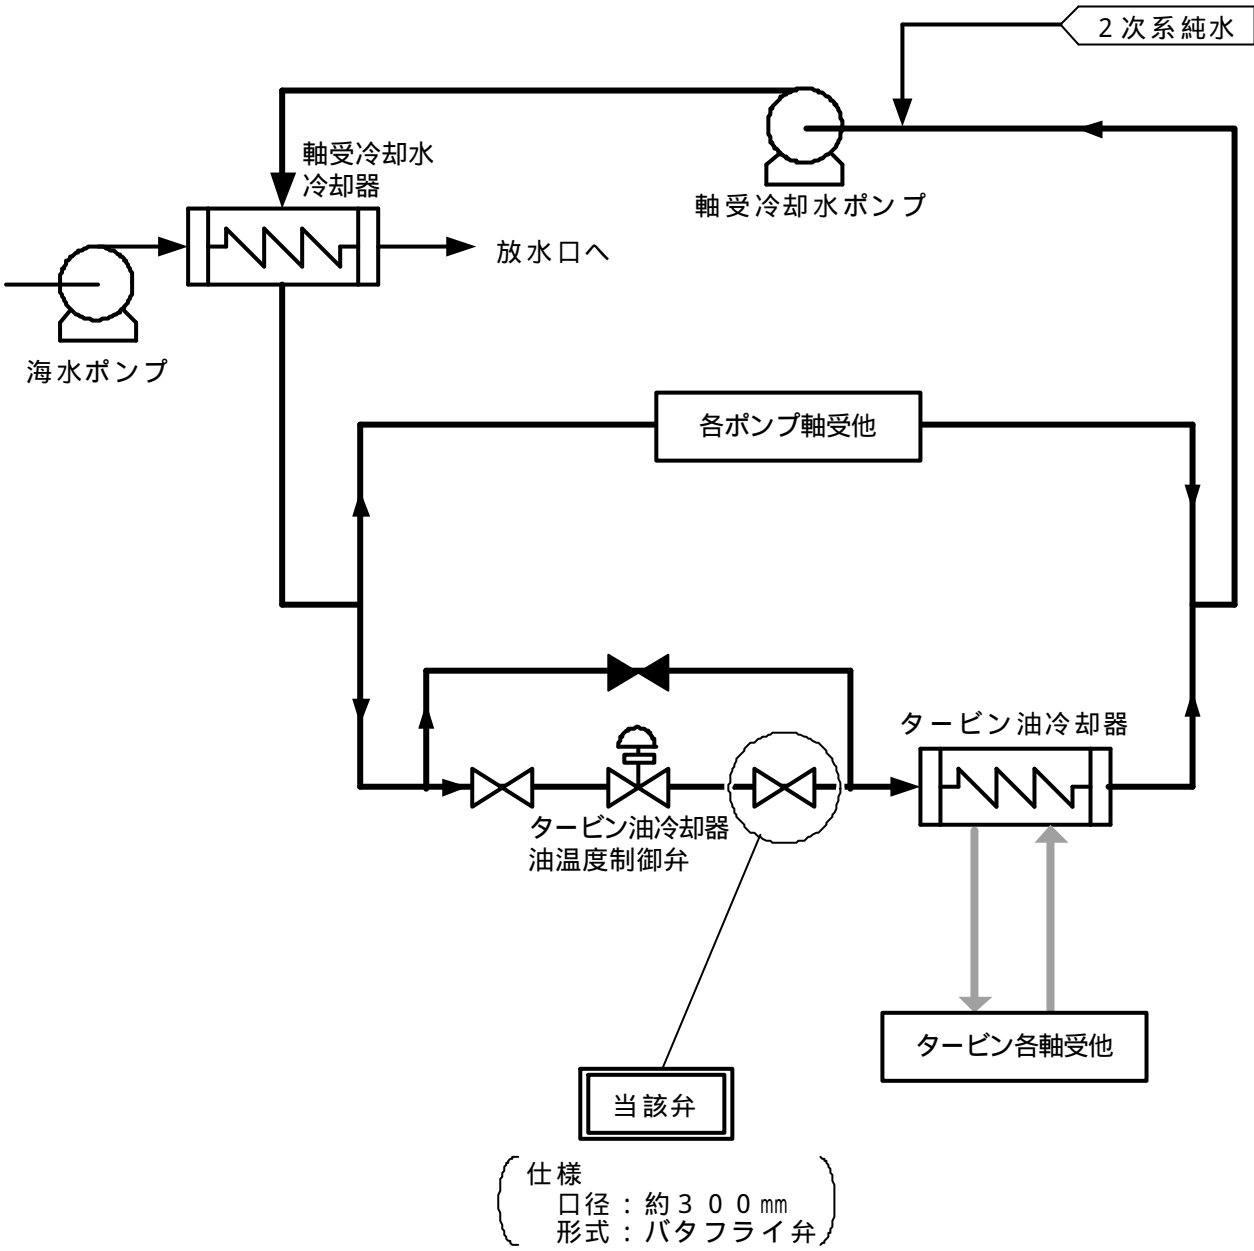
伊方発電所第2号機タービン油冷却器まわり概略系統図

伊方発電所第2号機は、通常運転中のところ、平成14年10月1日10時20分頃、パトロール中の運転員がタービン油冷却器油温度制御弁の出口弁（手動バタフライ弁）から異音が発生していることを発見し、保修課員に連絡した。

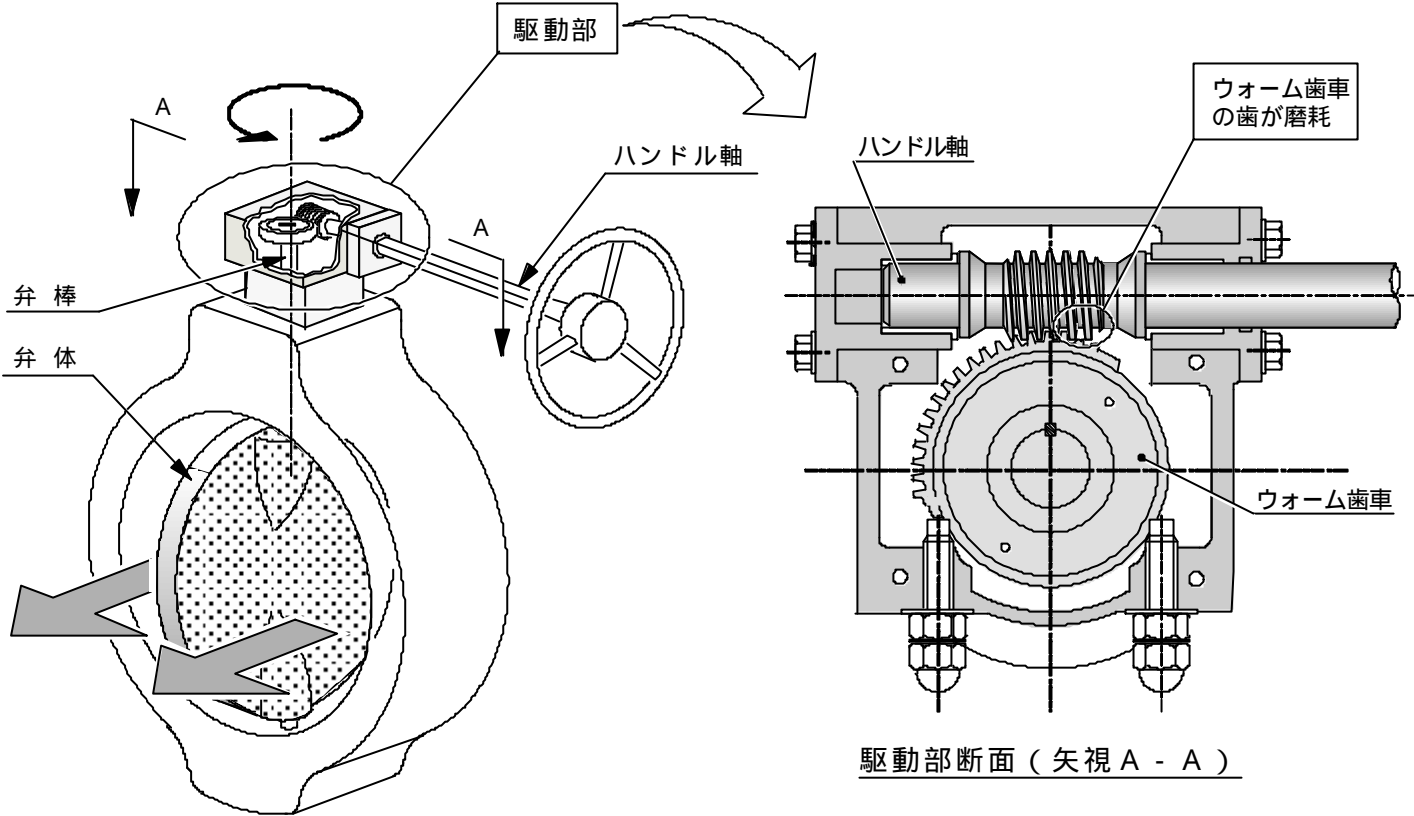
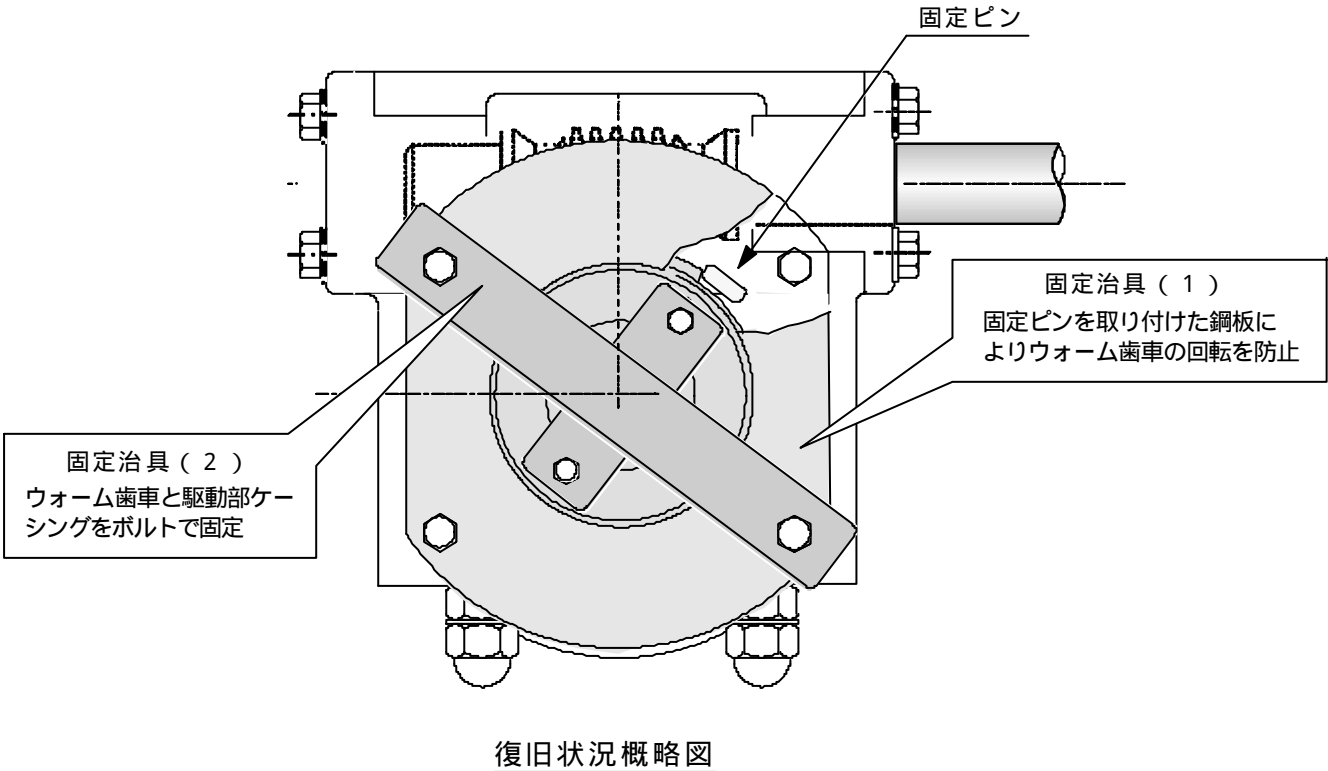
固定治具による弁棒固定状況図

10時30分頃、連絡を受けた保修課員が駆動部の点検を行ったところ、弁棒と弁ハンドル軸を連結する歯車（ウォーム歯車側）の磨耗が認められたが、当該弁は通常運転中に開閉操作を行う必要がない弁であることから、弁棒を全開位置で固定した状態で運転を継続することとし、10月3日18時40分、固定用治具を取り付け、異音が無くなったことを確認した。

18時40分 固定用治具により弁棒を全開位置で固定し、異音が無くなったことを確認

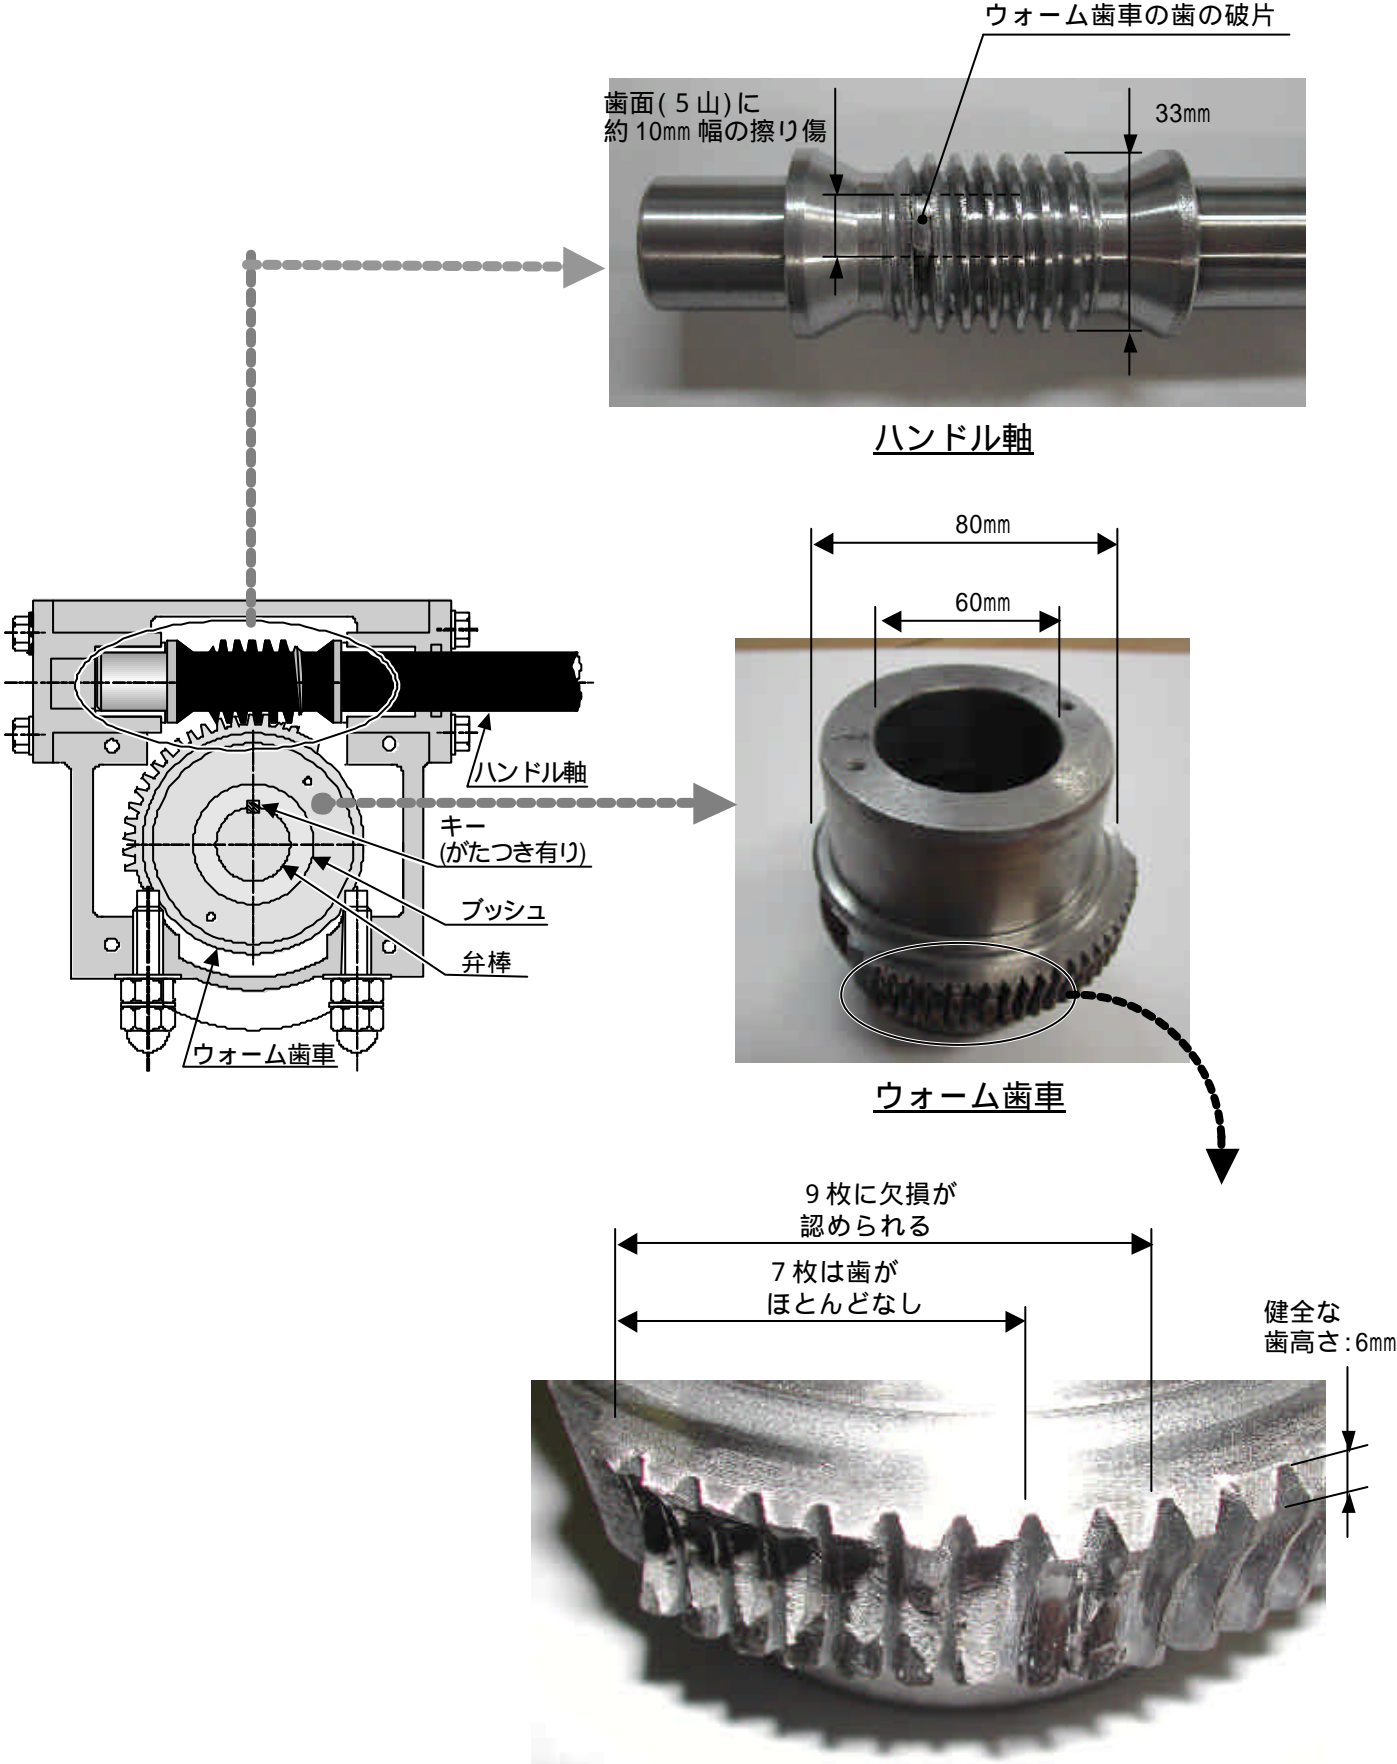
駆動部の分解点検結果

弁駆動部について分解調査を実施した結果、ウォーム歯車については、9枚の歯に欠損が認められ、このうち7枚は歯がほとんどなくなっていた。

ハンドル軸については、歯5山の歯面に約10mm幅の擦り傷が認められるとともに、歯と歯の間1箇所に、ウォーム歯車の歯の破片が挟まっていた。

また、弁棒とブッシュを固定しているキーにがたつきが認められた。

弁駆動部のその他の部位及び弁本体については、特に異常は認められなかった。

当該弁は、制御弁の絞りによる乱流の影響を受ける範囲に設置されていたことから、配管内部を流れる乱流の影響により、弁体が開閉方向に振動し、弁棒と弁ハンドル軸を連結する歯車部に繰り返し荷重が作用して、ウォーム歯車側の歯の欠損が徐々に進展した。

このため、歯車部にがたつきが生じ、異音の発生に至ったものと推定される。

(1) 駆動部を含む当該弁一式を新品に取り替えた。

なお、取替にあたっては、念のため、当該弁駆動部の強度を向上した弁（駆動部の許容トルク：1,961 N・m）に取り替えた。

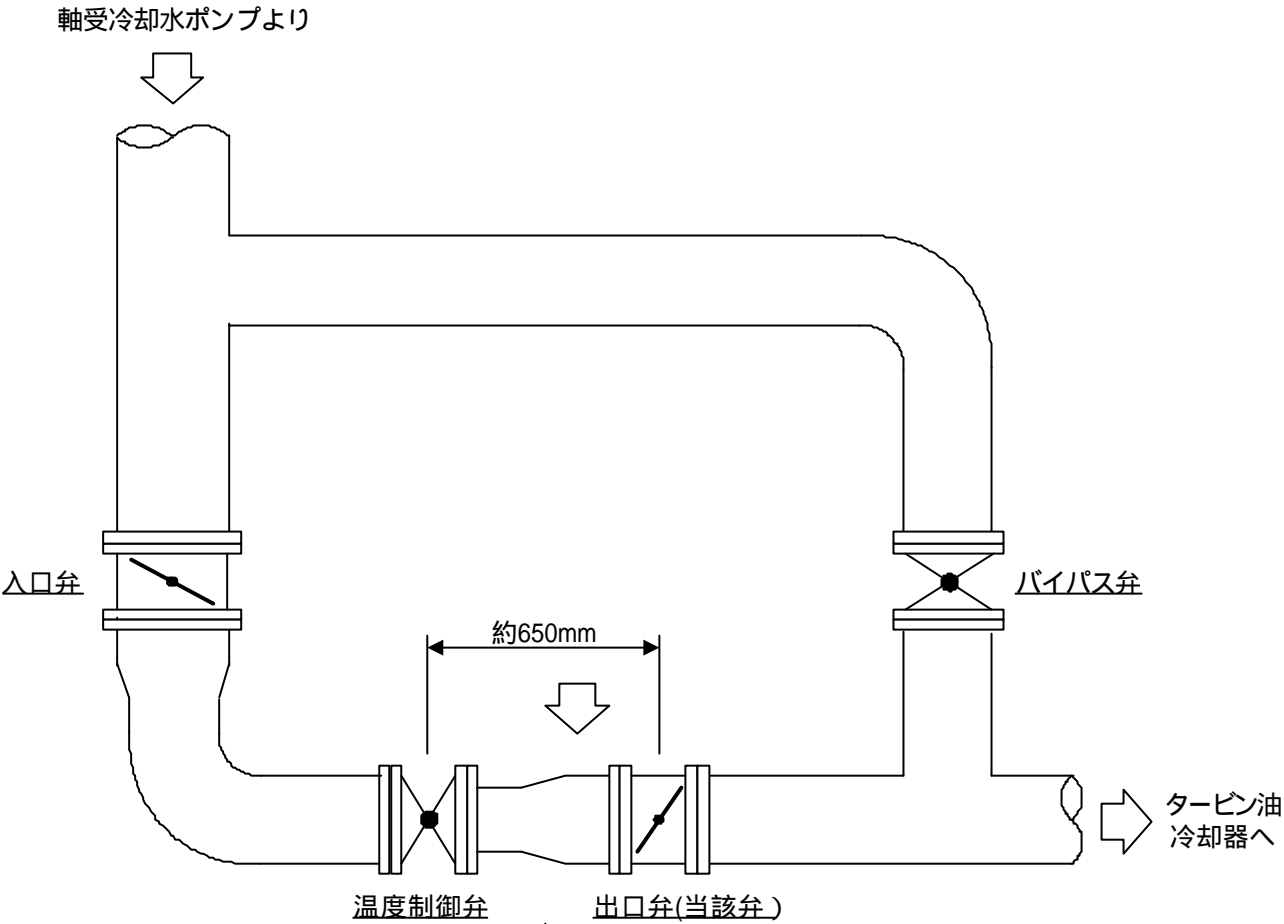
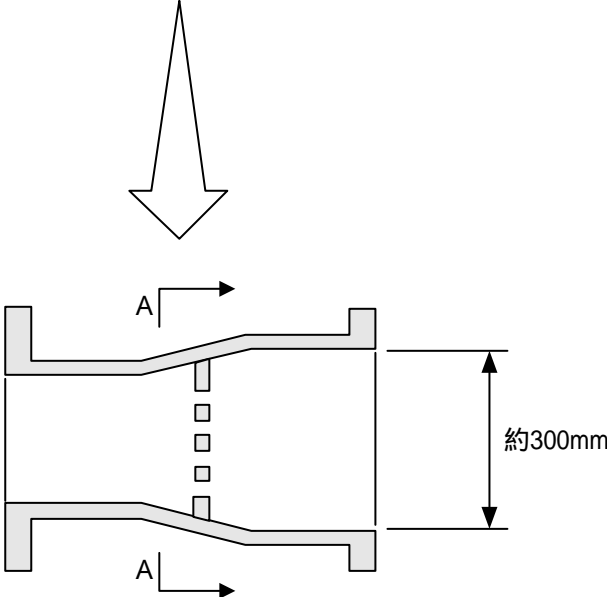
弁設置状況図

当該弁は、タービン油冷却器油温度制御弁の下流側、約650mmの位置に設置されているが、この位置は、制御弁の絞りによる乱流の影響を受けるとされる範囲内(配管口径の約6倍以内)であった。

このことから、当該弁近傍は配管内部を流れる流体の乱れが大きく、弁体には開閉しようとする力が繰り返し作用していたものと考えられる。(添付資料 - 4)

(2) 制御弁の絞りによる当該弁への乱流の影響をなくすため、制御弁と当該弁の間に、整流板を設置した。(添付資料- 4)
