伊方発電所第3号機使用済燃料ピットエリアモニタの不具合
他3件にかかる報告書の提出について

伊方発電所第1、2号機
純水装置真空脱気器ポンプ出口流量計からの
漏えいについて

平成15年3月
四国電力株式会社

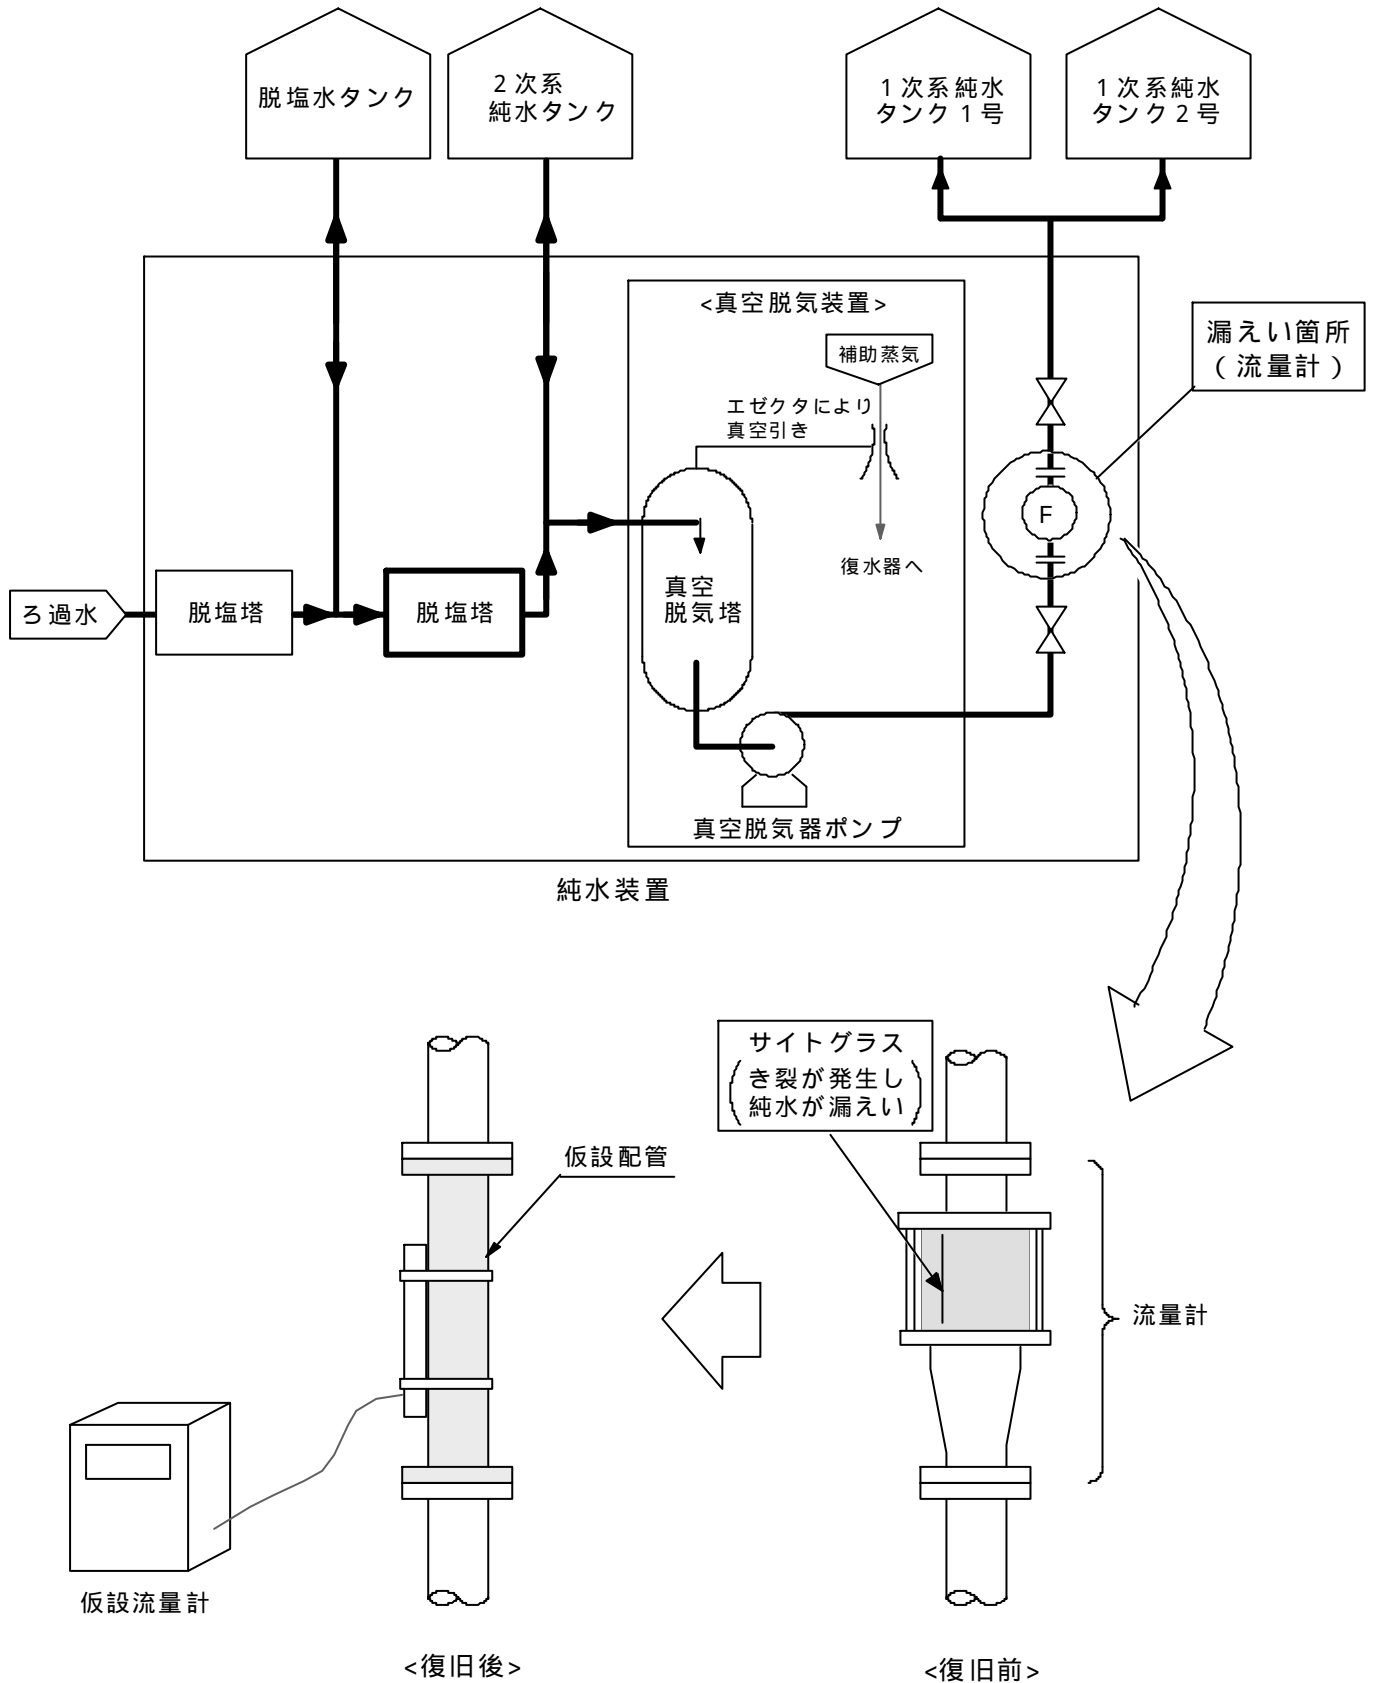
伊方発電所第1、2号機純水装置まわり概略系統図

伊方発電所第1、2号機は、通常運転中のところ、平成15年1月24日14時00分頃、保修員が純水装置エリアの床面に、純水装置真空脱気器ポンプの出口流量計から漏えいしたと思われる水ぬれ跡があることを発見した。

調査の結果、当該流量計のサイトグラス(アクリル製)にき裂が発生し、当該部から純水が漏えいしたものであることが判明した。

このため、サイトグラスを含め流量計一式を新品に取り替えることとし、取り替えるまでの措置として、流量計を取り外し、仮設配管及び仮設流量計を設置し、1月29日13時45分、真空脱気装置が異常なく運転できることを確認した。

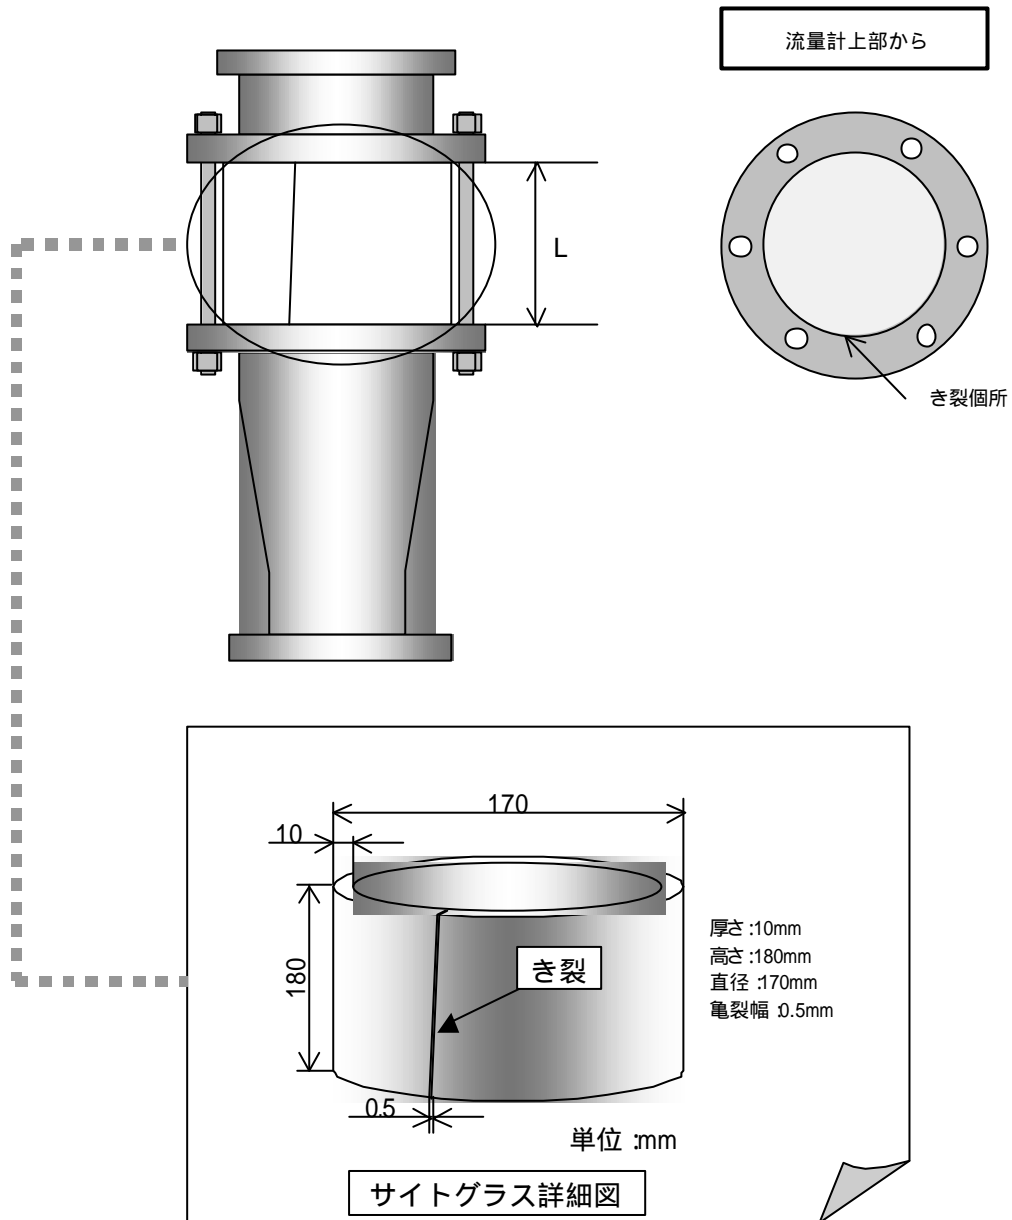
純水装置真空脱気器ポンプ出口流量計の調査結果

サイトグラスには、サイトグラスの流れ方向全長(180mm)にわたって、内面から外面に貫通した幅約0.5mmのき裂が認められた。

また、サイトグラス及び流量計本体の外表面に、外部からの衝撃が加わったような傷は認められなかった。

目視及び寸法測定により、サイトグラスの取付状態を確認した結果、締め付け部の傾き等、取付状態の異常は認められなかった。

当該流量計のサイトガラスが、日光（紫外線）、周囲温度の変化及び風雨等の影響により経年劣化したことから、真空脱気装置の起動、停止に伴う当該流量計内部流体の圧力変動等によりサイトガラスにき裂が発生し、漏えいに至ったものと推定される。

き裂発生状況

当該流量計を新品に取り替え、健全性を確認したうえ復旧した。
