伊方1号機安全注入系統テストライン配管の欠陥指示について（第2報）

15. 6. 18  
原子力安全対策推進監  
(内線2352)

# 安全注入系統テストライン配管調査結果

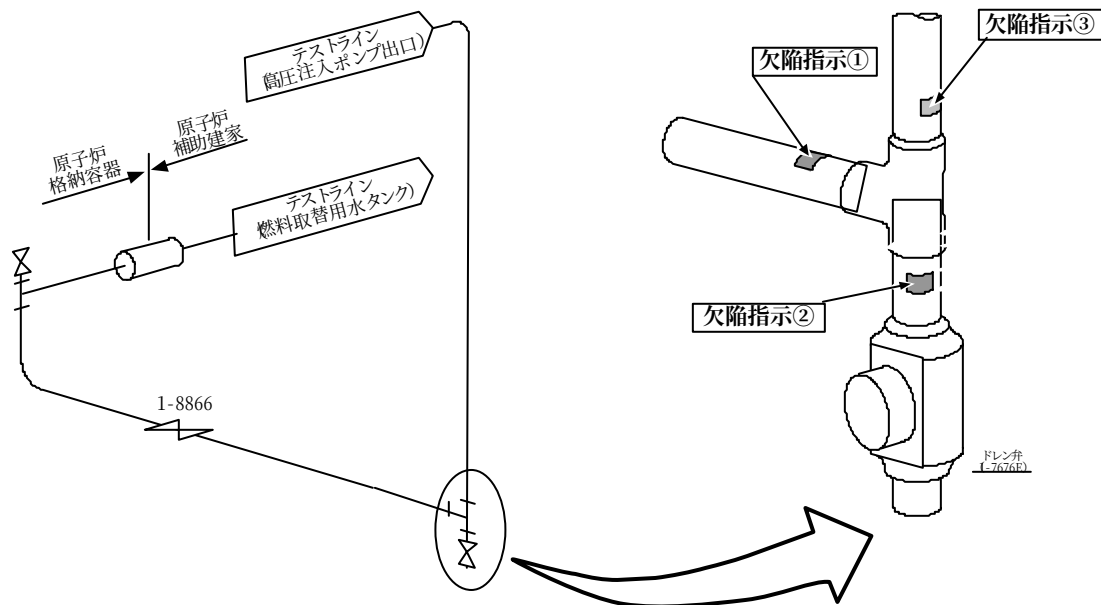
(6月13日確認欠陥指示)

- 1 その後、近傍を含め確認したところ、テープと見られる付着物は当該箇所に4箇所あり、その内の3箇所（上記2箇所含む）に欠陥指示が認められた。
- 2 また、建設時の試験において、当該配管に高温水が流れたこと  
・ 付着物は塩化ビニルテープと推測されたこと  
・ 当該部分を切り出して調査を実施した結果、欠陥指示部には、枝分かれした粒内割れが確認されたこと  
から、塩化物応力腐食割れによるひびであると判断した。  
なお、3箇所のひびは配管を貫通しておらず、最大のもので配管内表面から0.65mmのところまで進展していた。
- 3 現在、高圧注入系統テストライン配管全体について付着物調査を進めており、これまでのところ更に77箇所に付着物を確認した。このうち50箇所についてPTが終了しており、新たに6箇所に欠陥指示が確認されたが、表面をうすく研削することで、指示は消滅した。
- 4 今後、引き続き類似配管の点検を実施するとともに、切り出した部分については、新品の配管に取り替えることとする。
- 5 なお、本事象によるプラント運転への影響及び環境への放射能の影響はない。

| 欠陥指示<br>箇 所 | 初期の厚さ<br>(mm) | ひび部の残留厚さ <sup>*2</sup><br>(mm) |
| ① | 3.87～3.99 | 1.61 |
| ② | 3.78～3.85 | 1.33 |
| ③ | 3.93～4.01 | 0.65 |

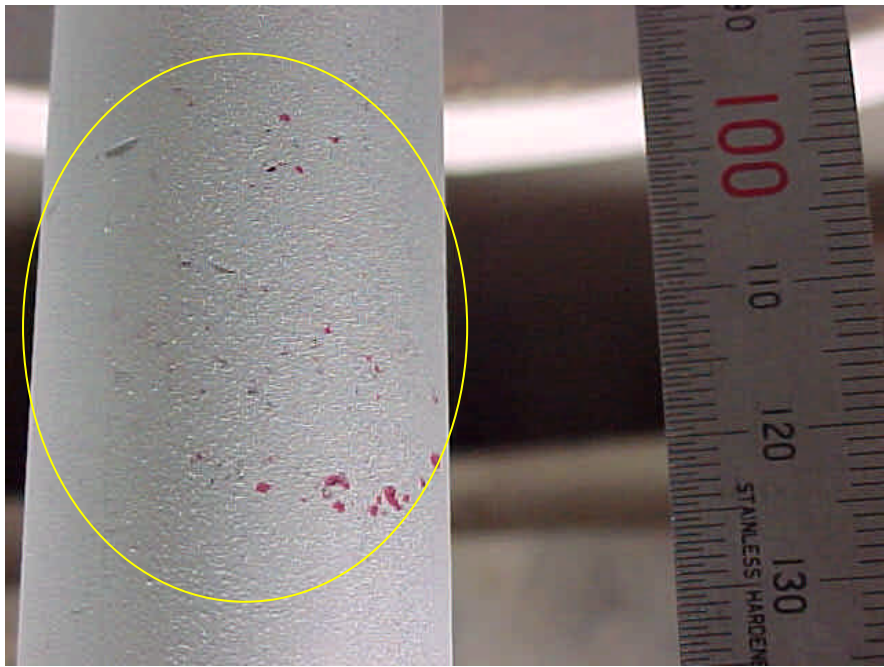
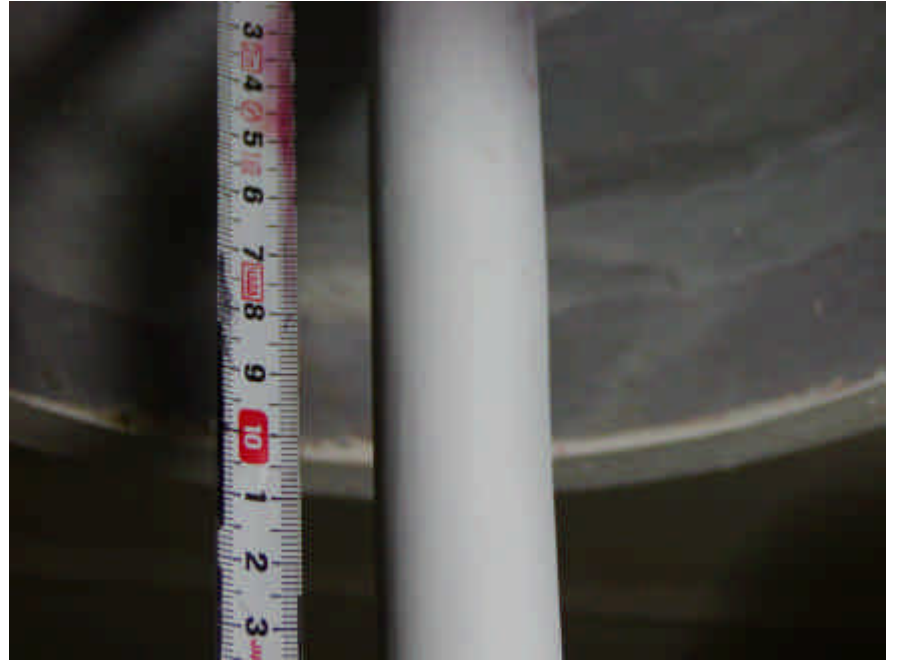
研削後

新たに欠陥指示の確認された配管  
(表面研削により指示は消滅)

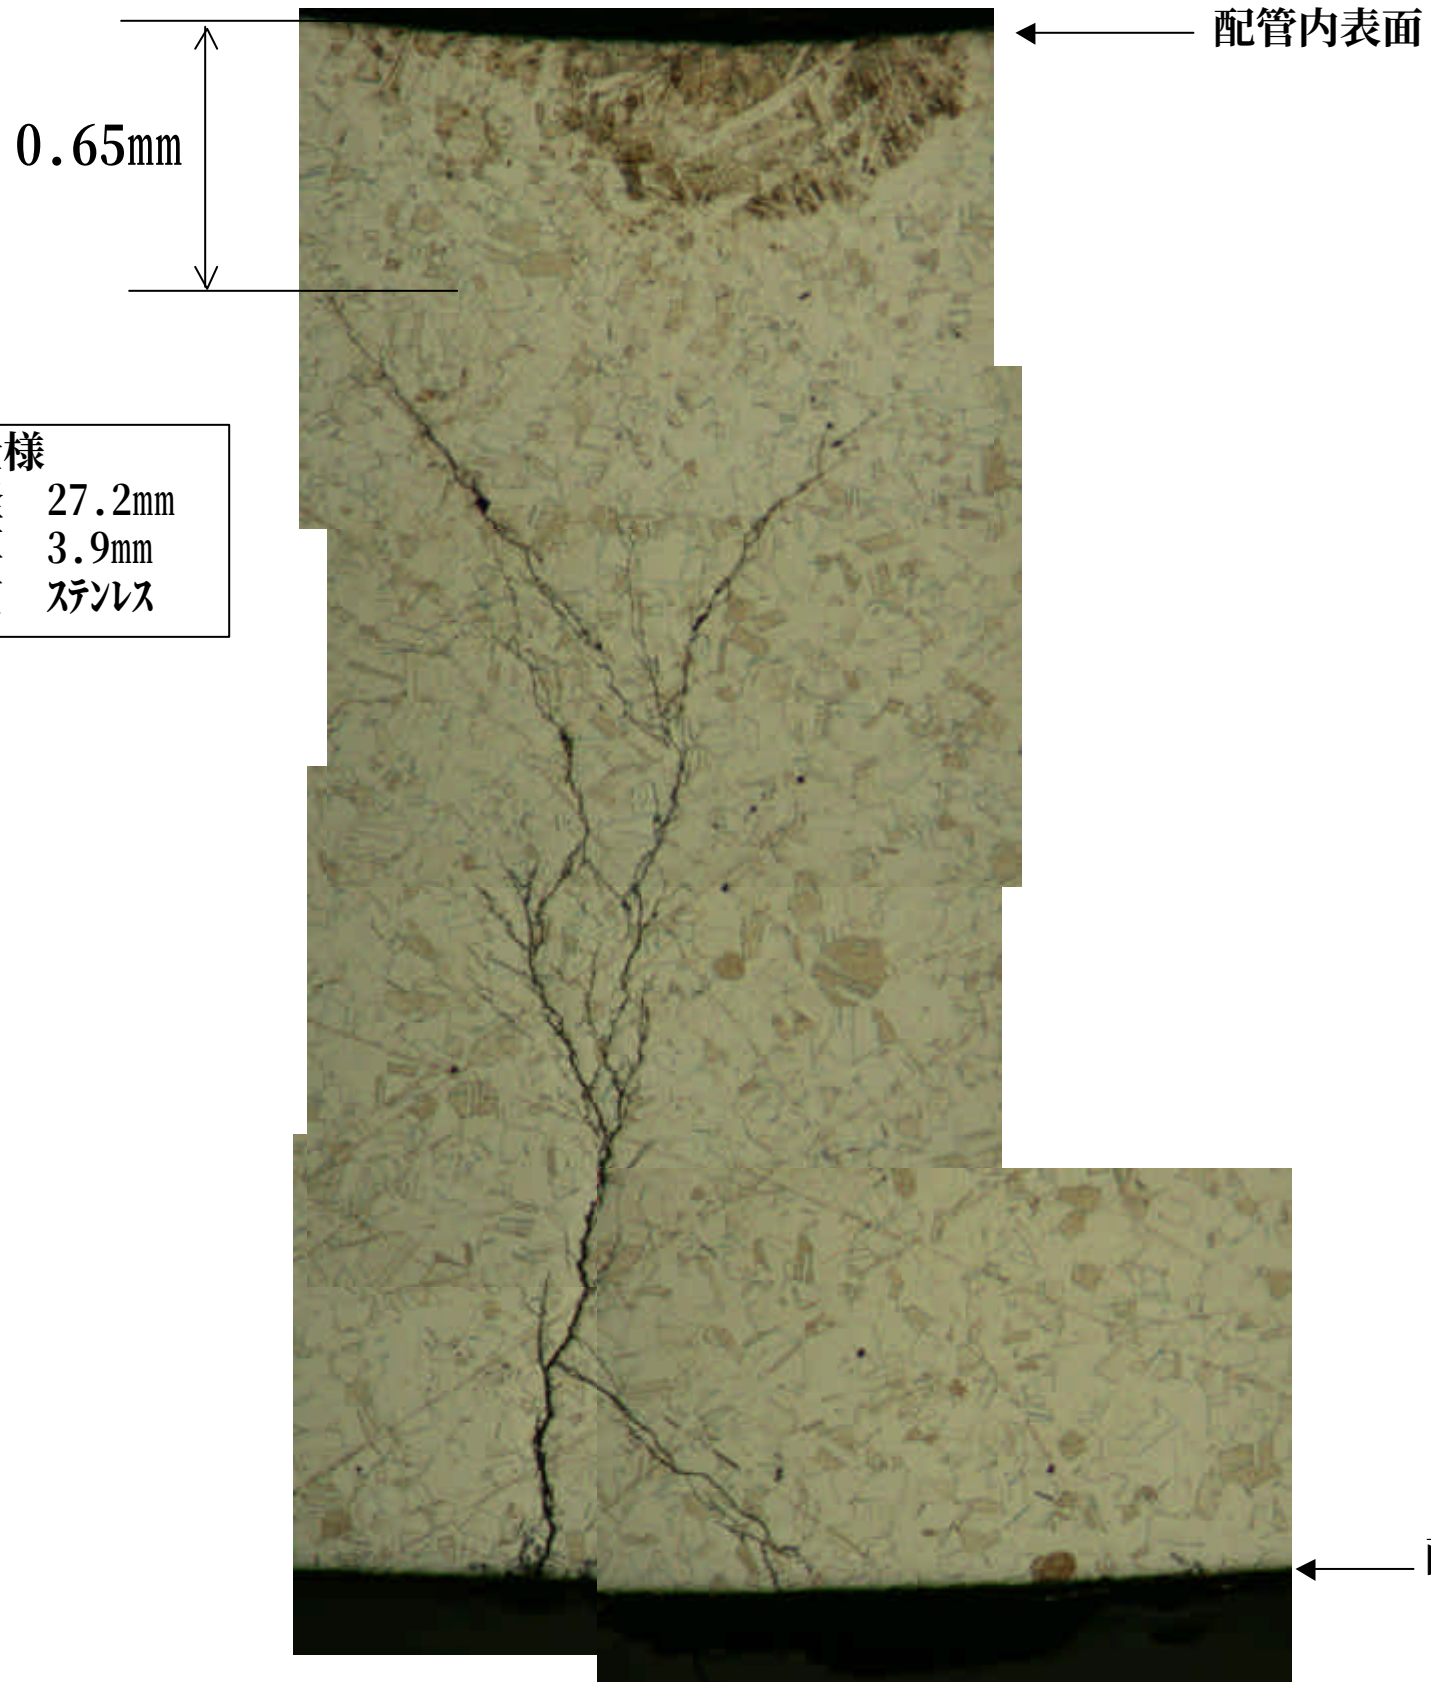
断面ミクロ観察結果  
(PT指示部を切断し傷の深さ等を光学顕微鏡で観察)
