## お 知 ら せ

四国電力からの異常通報連絡

# 伊 方 発 電 所 情 報 (お知らせ)

# 伊 方 発 電 所 情 報

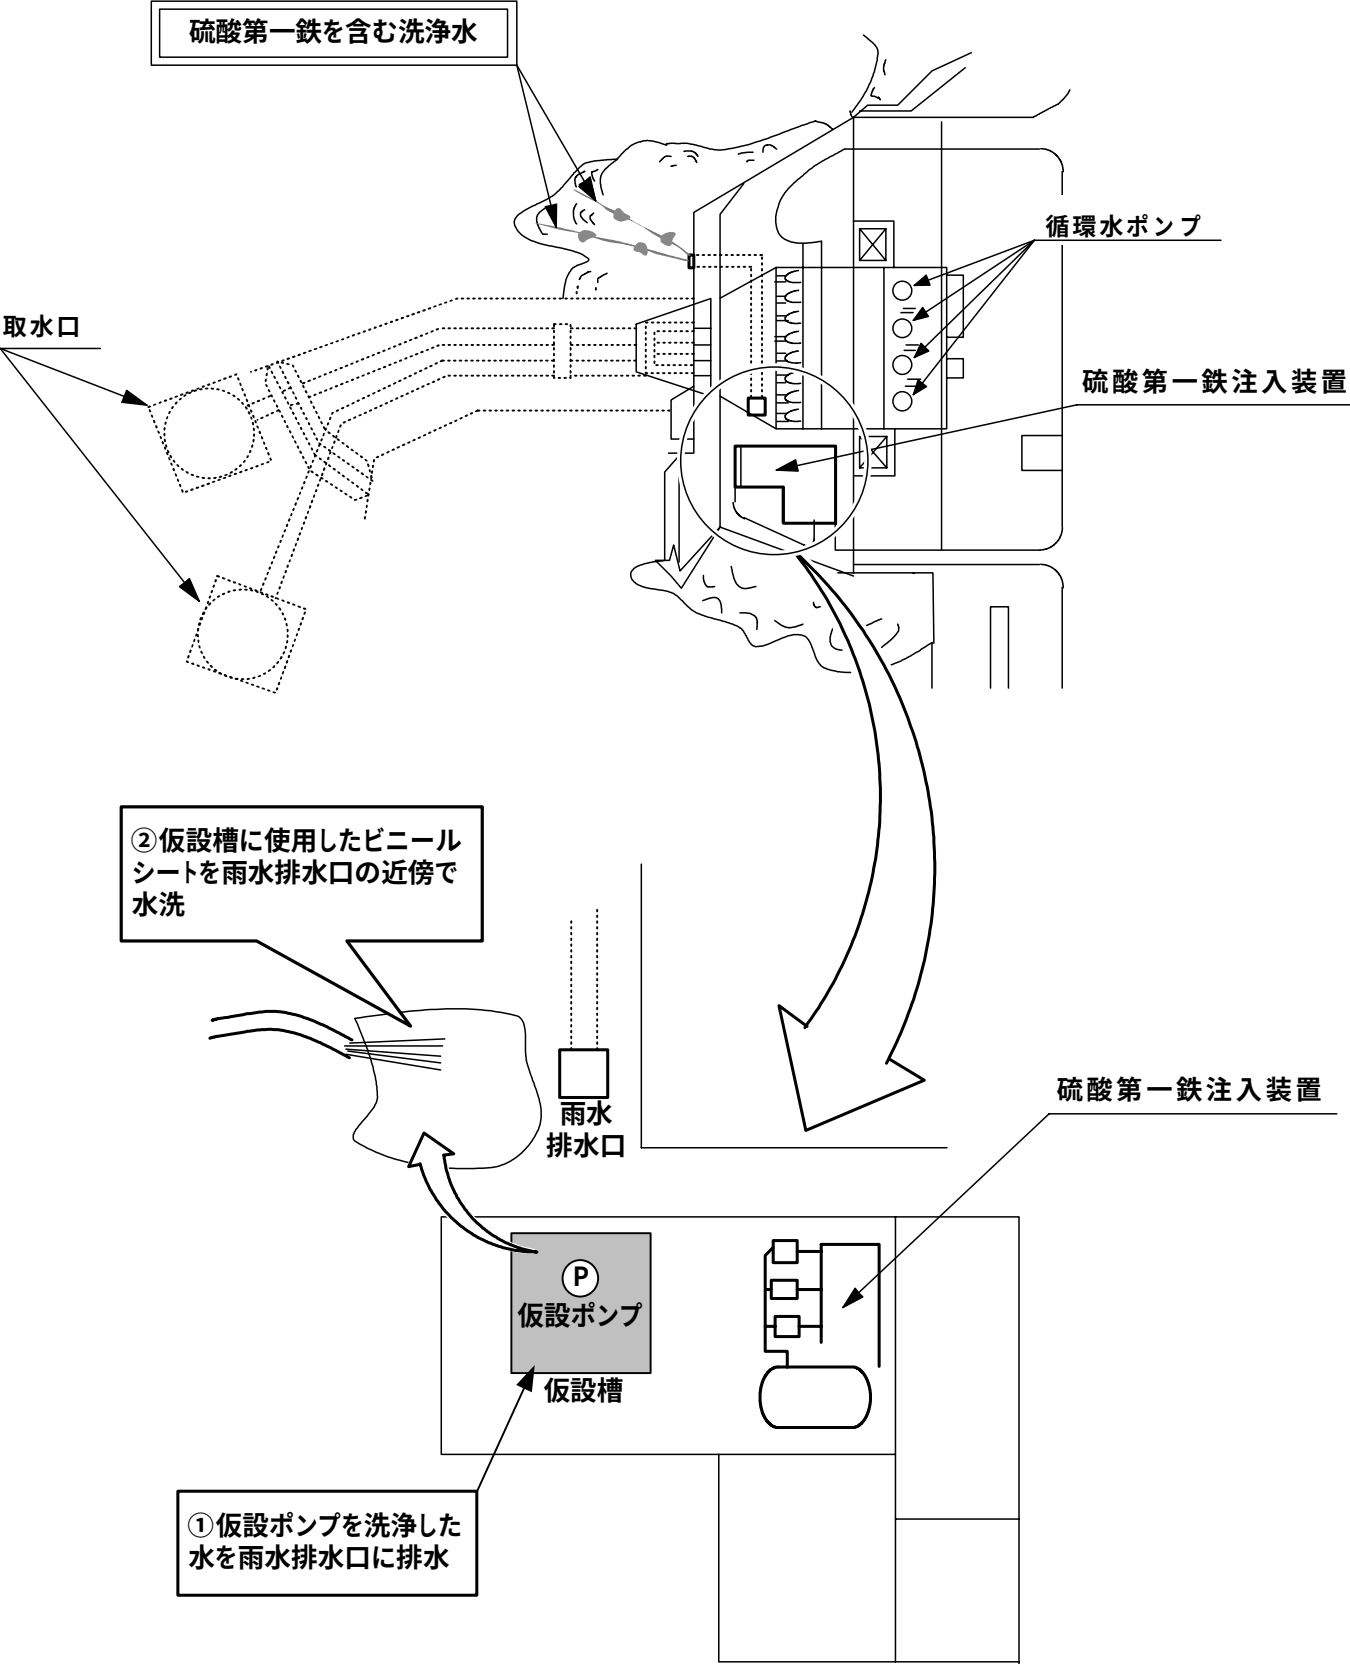
伊方発電所第1、2号機 硫酸第一鉄流出状況図

| | | <p>1. 発生日時： 9月 3日11時05分頃</p> <p>2. 場 所： 1、2号機取水ピット付近(管理区域外)</p> <p>3. 状 況：</p> <p>伊方発電所1、2号機は、通常運転中のところ、9月3日11時05分頃、1、2号機取水ピット外側の岩場において、硫酸第一鉄※を含むと思われる茶褐色の水が溜っているのを確認しました。</p> <p style="text-align: right;">[第1報にてお知らせ済み]</p> <p>調査の結果、茶褐色の溜まり水は、9月2日に実施した硫酸第一鉄注入装置の弁点検作業において、装置内の硫酸第一鉄の移送に使用した仮設ポンプや仮設槽に使用したビニールシートを洗浄した水(硫酸第一鉄が約300g含まれた水)を雨水排水口に排水したため、排水溝を通じて当該岩場に流出したものと判明しました。</p> <p>このため、岩場に滞留していた当該溜まり水の回収および排水溝の洗浄を実施しました。</p> <p>また、付近の海水中の鉄濃度を測定した結果、異常は認められず環境への影響はありませんでした。</p> <p>本事象に係るお知らせは、本報をもって終了させていただきます。</p> <p>※硫酸第一鉄とは、復水器細管の腐食を防止するため、冷却海水へ微量を連続注入している薬品であり、有害物質ではありません。</p> |
