伊方3号機原子炉容器内部構造物吊上りハーサル中の
吊上金具の変形について

15.11.17
原子力安全対策推進監
(内線2352)

伊方発電所第3号機 原子炉容器内部構造物吊上金具状況図

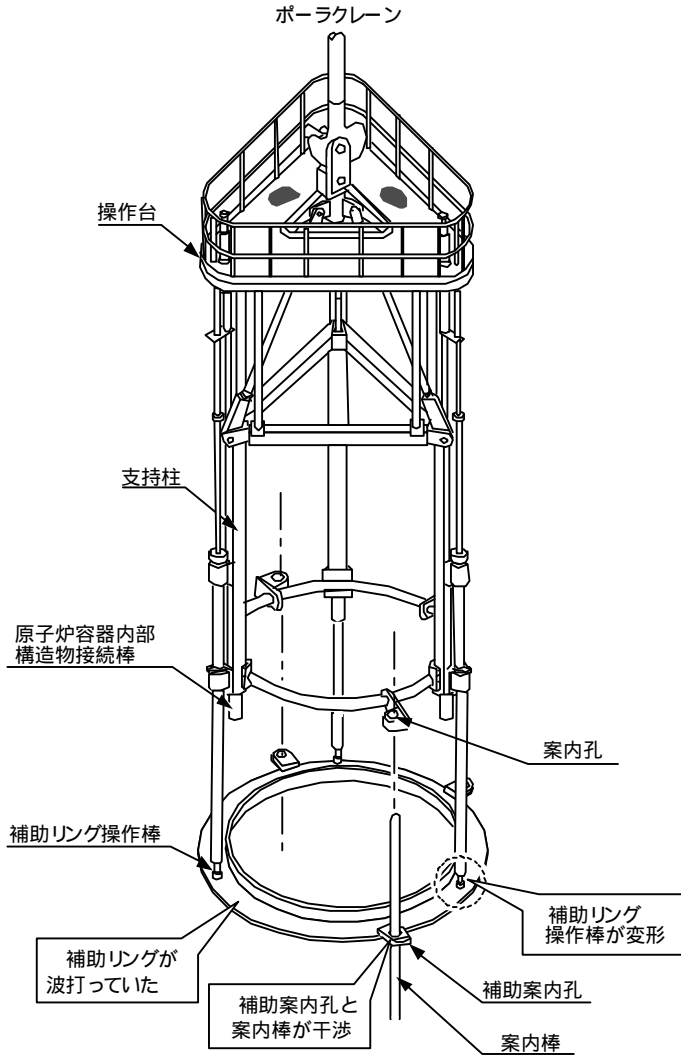
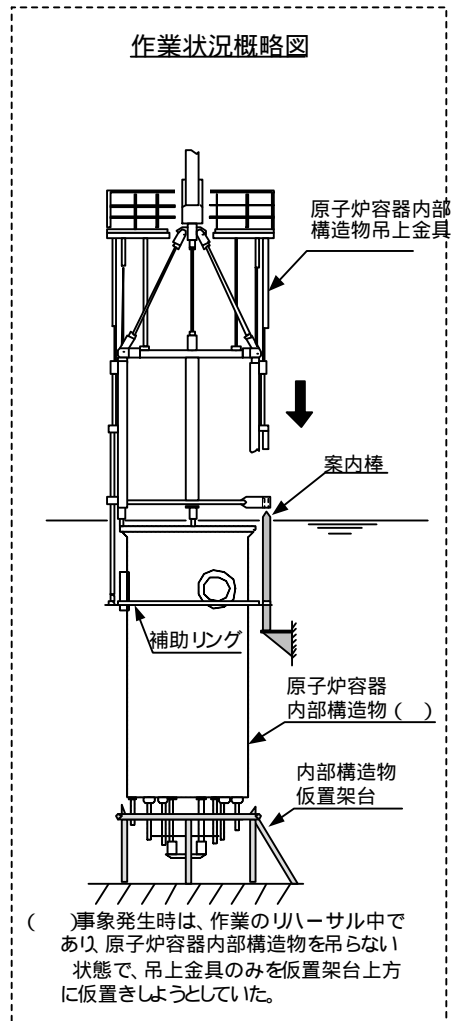
- 11月15日(土)13時45分頃、定期検査中の伊方3号機において、原子炉容器内部構造物吊上準備として、専用の吊上金具を用いて、リハーサル(空荷)を実施していたが、原子炉容器内部構造物仮置架台へ吊り下ろし中、動きが円滑でなかったため点検したところ、13時45分ごろ、吊上金具の一部に変形が確認された。
- 今後、詳細点検を実施する。
- 本事象による環境への放射能の影響はない。

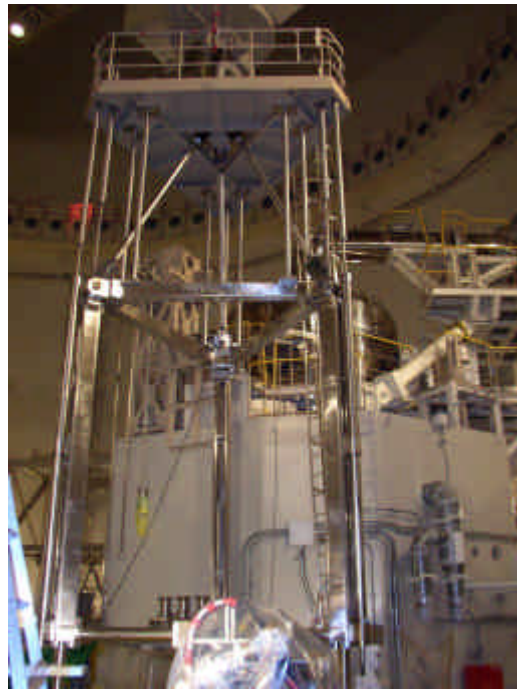
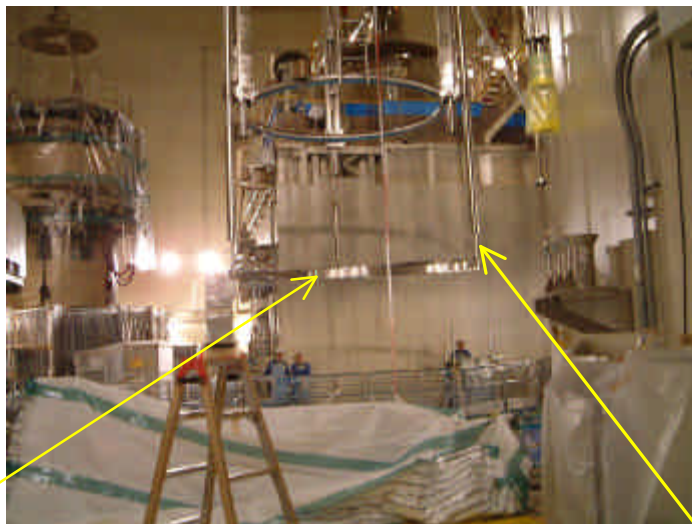
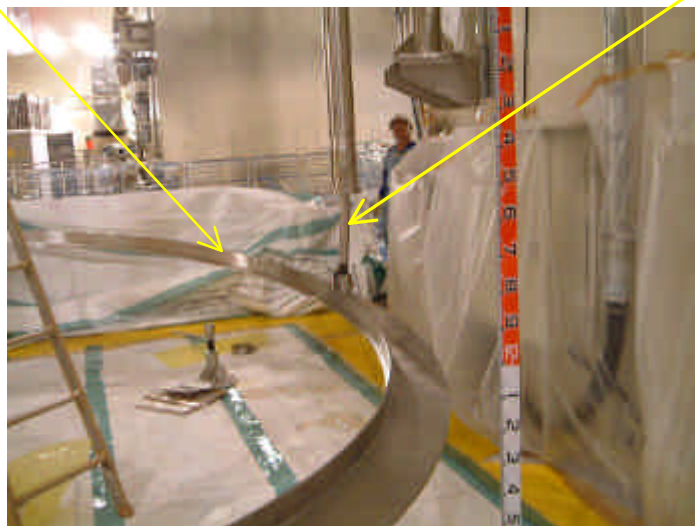
原子炉容器内部構造物吊上金具全景

調査の結果、吊上金具を案内棒上に監視カメラで位置決めした際にわずかなズレが生じていたため、案内棒と補助案内孔が干渉し、吊上金具の補助リングおよび補助リング操作棒に変形を生じさせたものと推定される。

原子炉容器内部構造吊上金具の変形

補助リング

補助リング操作棒

このため、監視カメラ画像の視認性を高める等により、位置決めの精度を高めることとした。

なお、変形した補助リングは使用せず、念のため、水中カメラによる監視強化も行うこととした。
