伊方発電所第 1 号機屋外埋設消火配管からの漏えい
他 1 件にかかる報告書の提出について

伊方発電所第1号機

屋外埋設消火配管からの漏えいについて

平成15年4月
四国電力株式会社

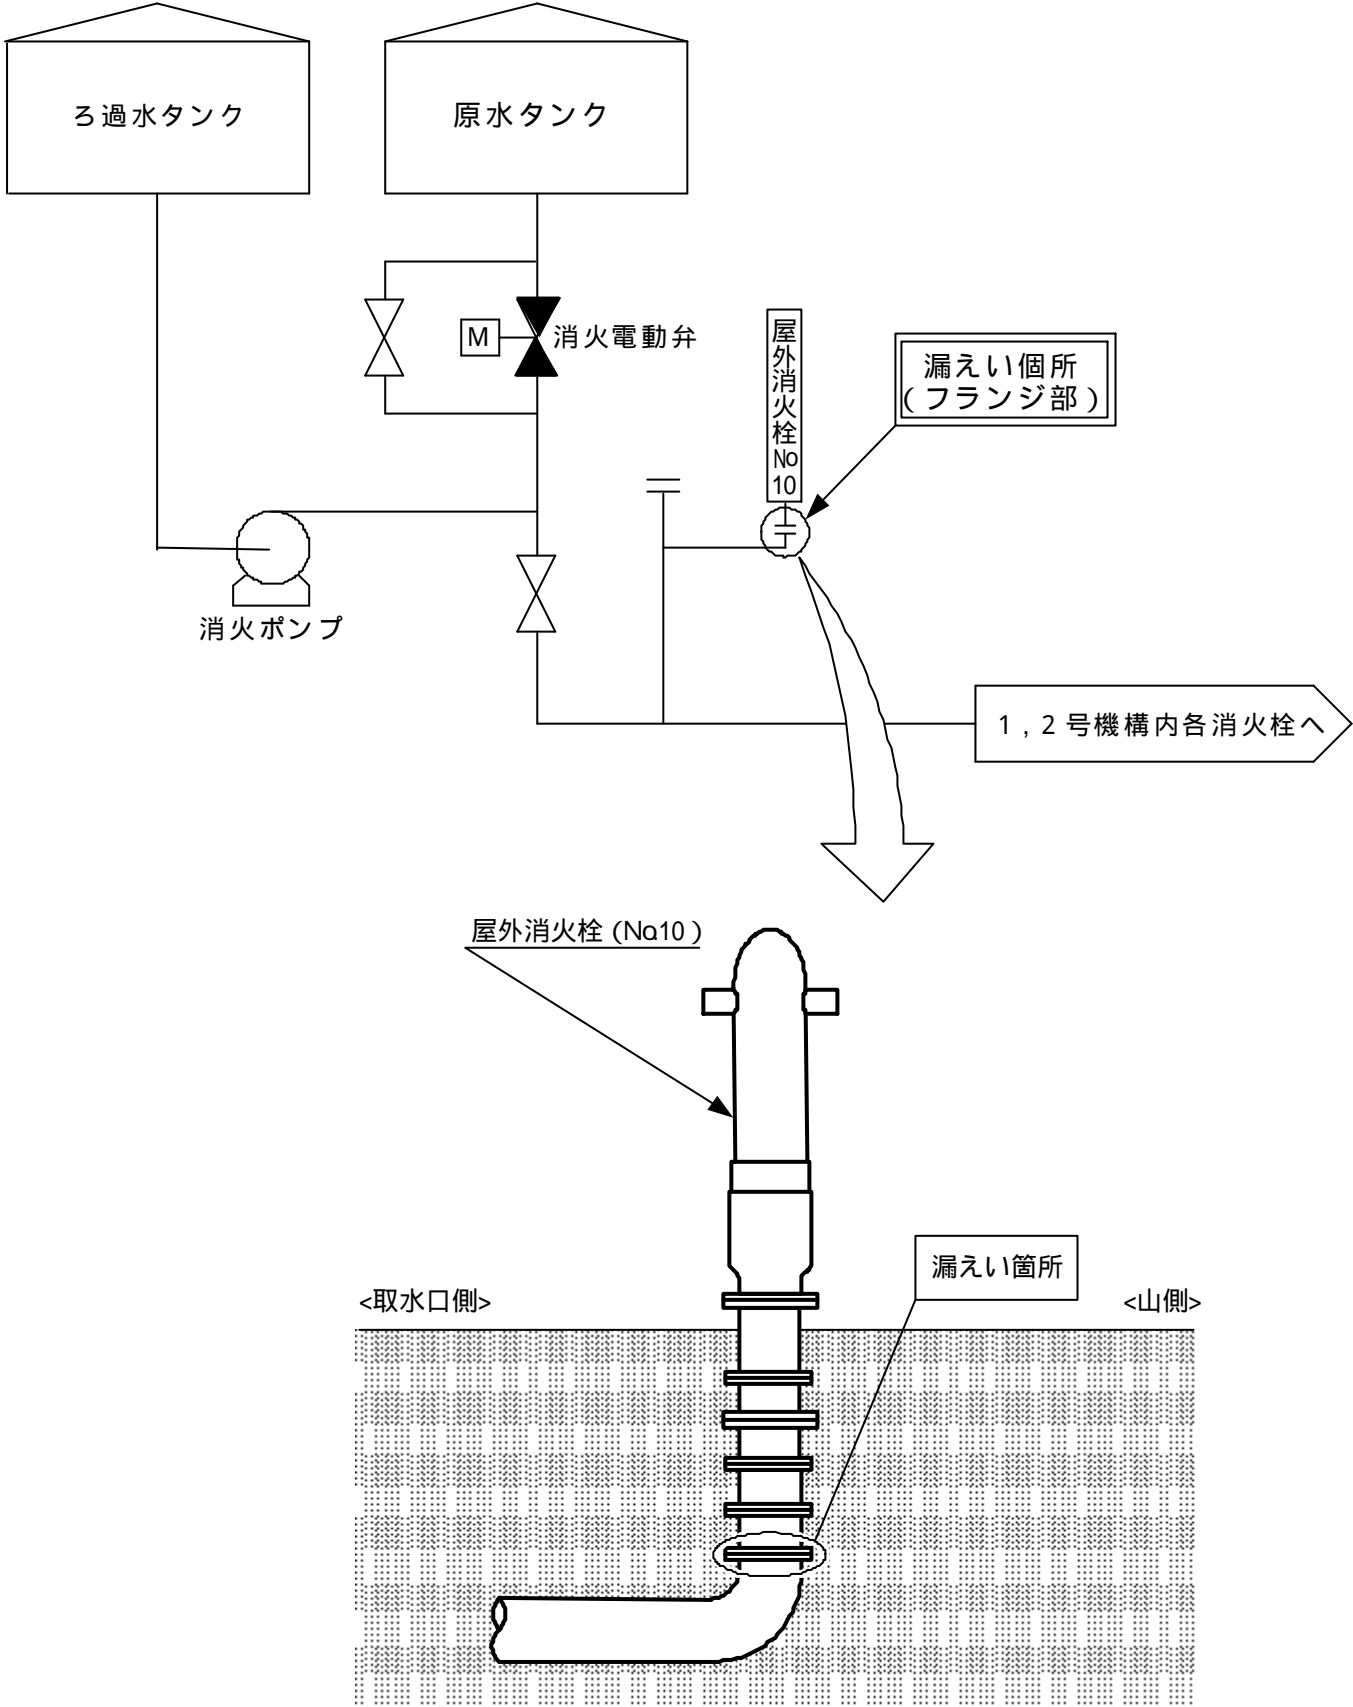
伊方発電所消火配管概略系統図

伊方発電所第1号機は、通常運転中のところ、平成15年2月2日10時50分頃、保守員が1号機脱気器近くの屋外消火栓（No.10）付近の地面から水が湧き出していることを発見した。

当該部の掘削を行ったところ、屋外消火栓（No.10）下部の消火配管接続フランジからの漏えいであることが判明したため、当該フランジのパッキンを取り替え、漏えいのないことを確認した後、17時40分、屋外消火水系統を通常状態に復旧した。

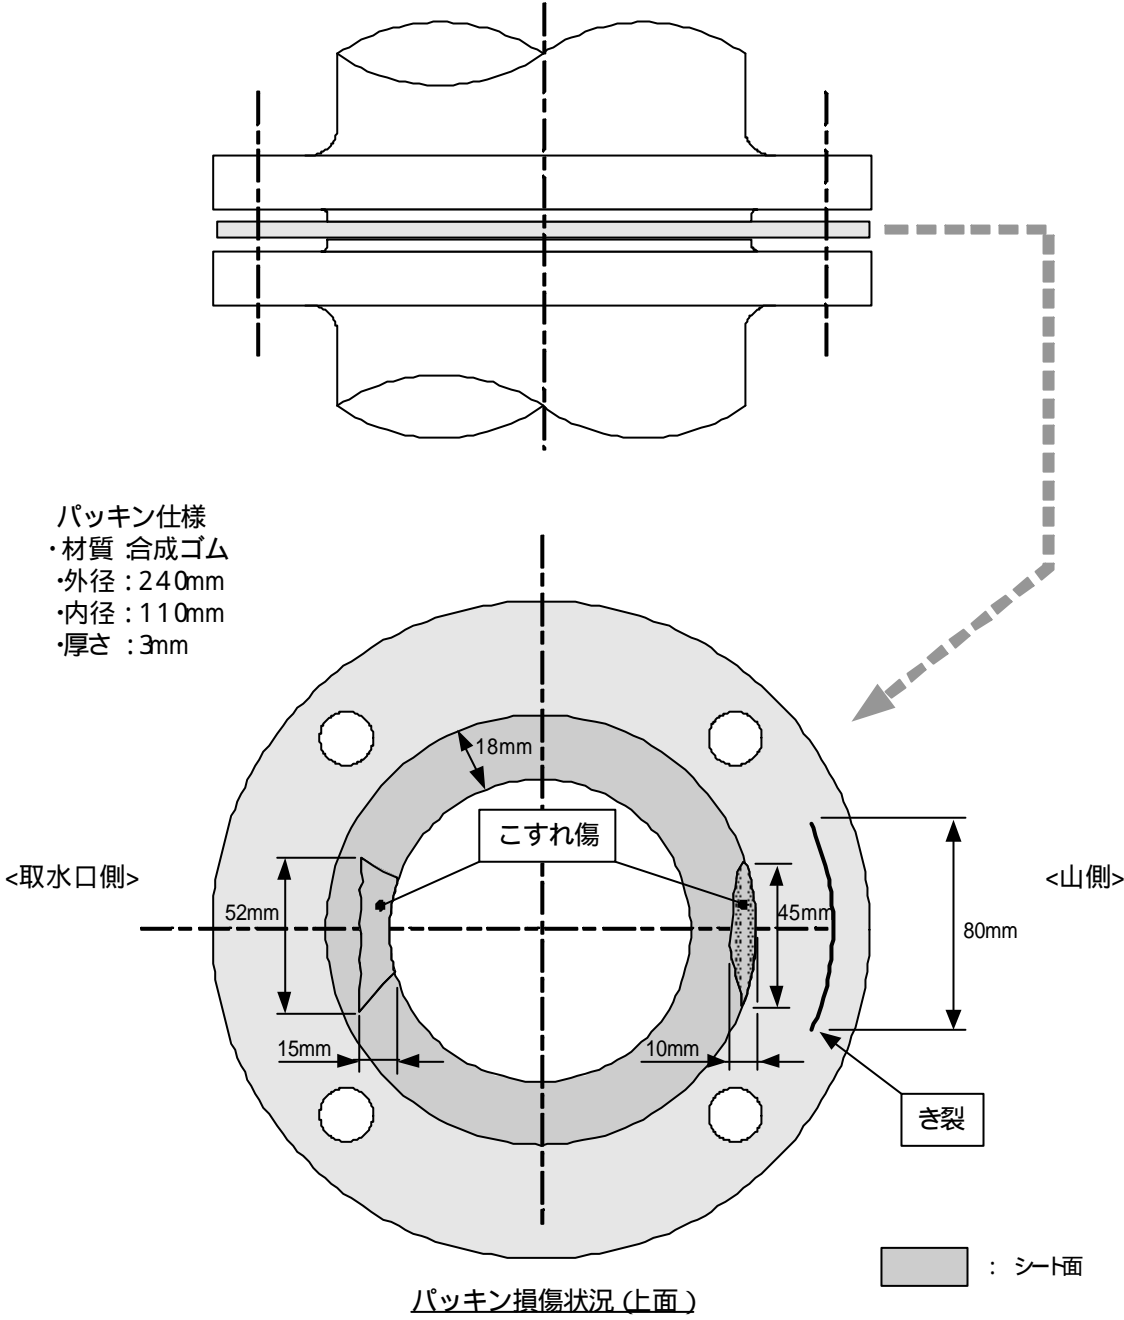
フランジパッキン外観目視点検結果

外観目視点検を実施した結果、パッキン上面（消火栓側）のシート面において、ノズル方向の対面する2箇所にこすれ傷が認められたことから、当該フランジ部においては、ノズル方向に消火栓を傾けようとする力が作用していたものと考えられる。

また、シート面外側のボルト穴とボルト穴の間に周方向に深さ約2mm、長さ約80mmのき裂が認められたが、これは、フランジ部から消火水が漏れ出した際、水圧によりパッキンが変形したことにより生じたものと考えられる。

なお、パッキン下面（消火配管側）には、傷等の異常は認められなかった。

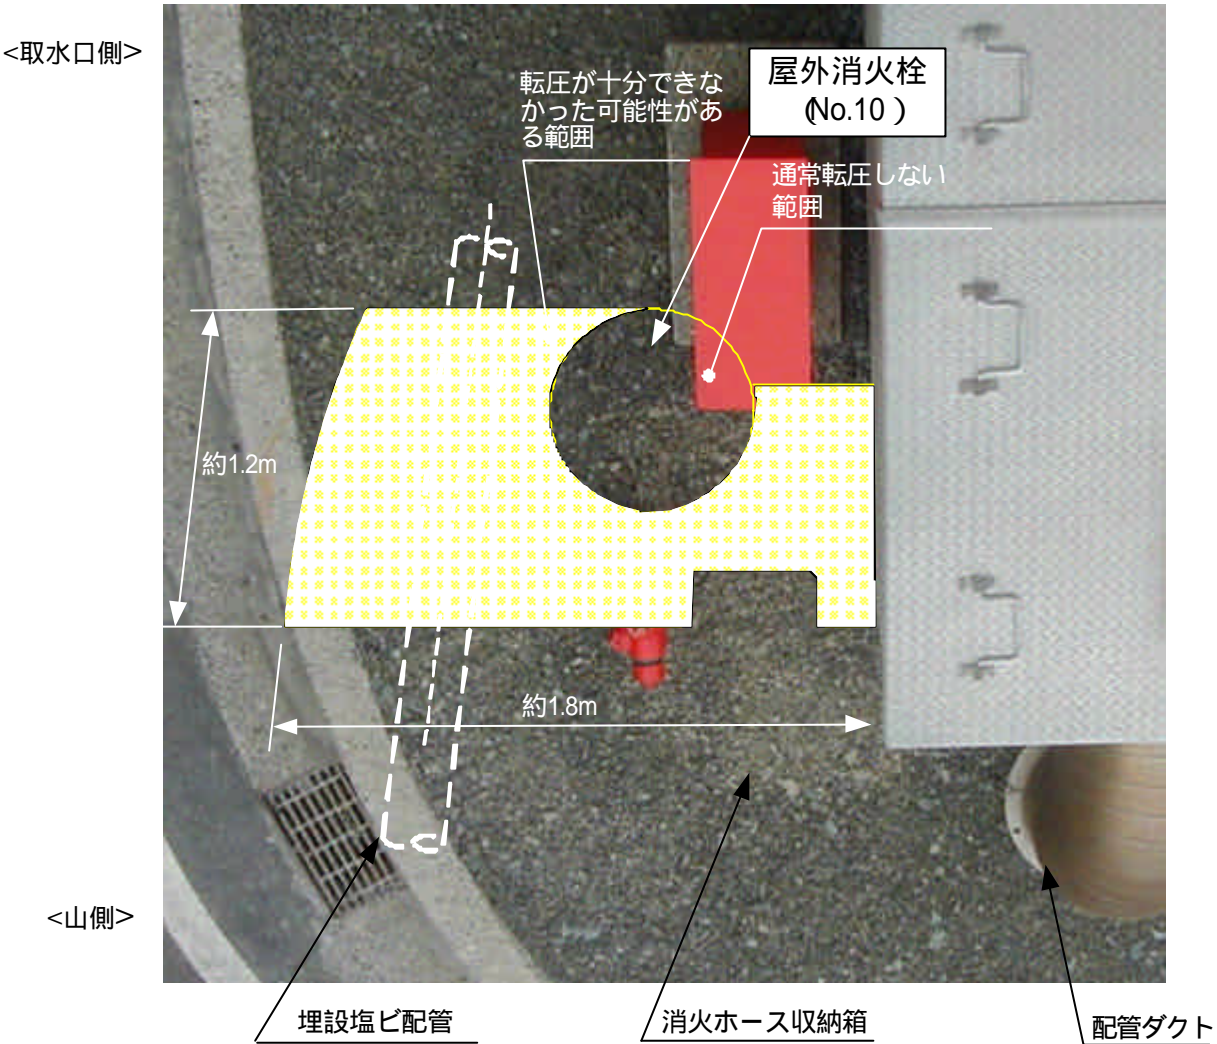
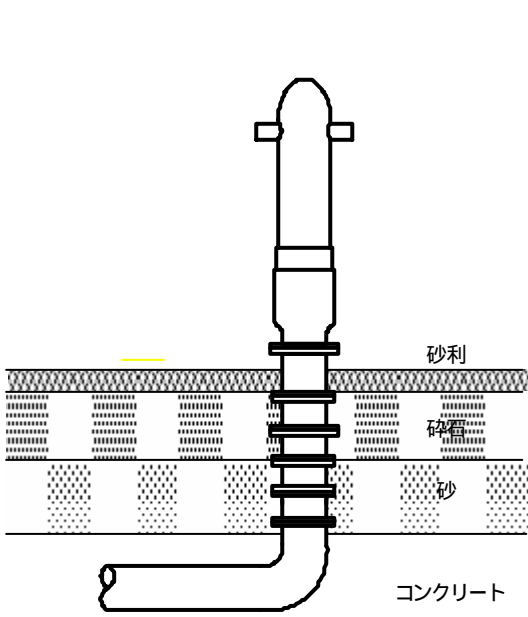
屋外消火栓 (No.10) まわりの埋め戻し状況

- ・消火配管の敷設後、当該フランジの接続にあたっては、フランジシート面、パッキンに異物の付着や欠陥のないことを確認した後、4本のボルトを均等に締め付けた。
 - ・埋め戻し前には、ボルトの緩み等、締め付け状態に異常がないことを確認した後、通水を行い、漏えいのないことを確認した。
 - ・埋め戻しは、他の消火栓設置箇所と同様に、約半分は砂を埋め、水で締め固めた後、その上に砕石を埋め、転圧機で締め固めた。
- ただし、当該消火栓の設置位置近傍は、転圧機による締め固め作業の障害となる構築物（消火ホース収納箱及び配管ダクト）及び塩ビ配管埋設位置の近傍であったことから、転圧が十分に実施されていなかった可能性がある。
- ・なお、他の消火栓についても、消火栓を損傷させる恐れがあることから、消火栓にごく近い範囲は転圧を実施していない。

屋外消火栓（No.10）移設に伴う埋め戻しの際、当該消火栓の支持が不十分であった。

このため、消火ホースの着脱及び放水による反力により、消火栓の最下端にある当該フランジ部を中心として消火栓が振動し、当該フランジのボルトが徐々に緩んだことから、漏えいに至ったものと推定される。
