伊方発電所第 1 号機屋外埋設消火配管からの漏えい
他 1 件にかかる報告書の提出について

伊方発電所第1号機
グラント蒸気排風機の自動停止について

平成15年4月
四国電力株式会社

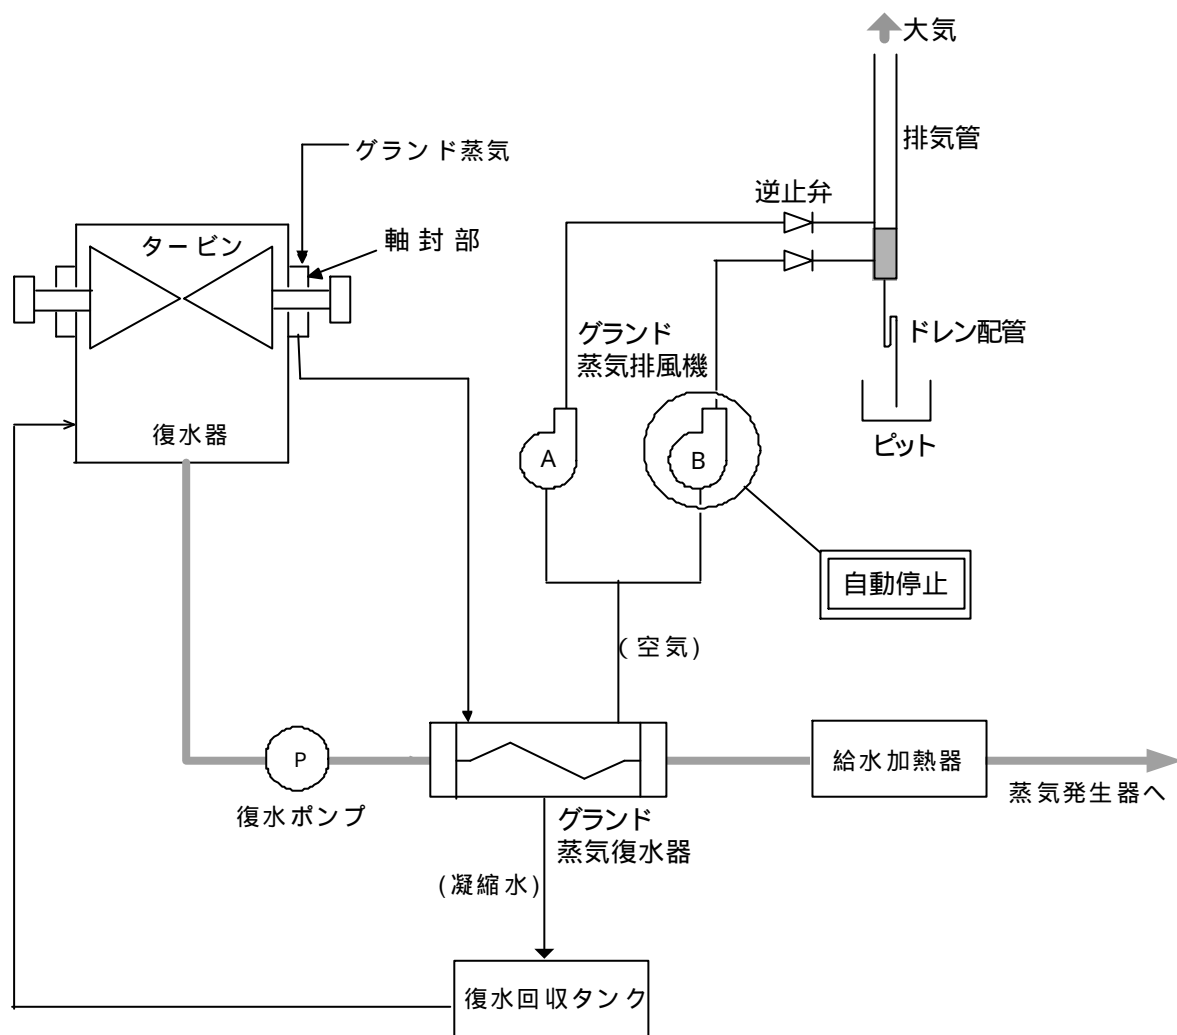
伊方発電所第1号機 グランド蒸気排風機まわり概略系統図

伊方発電所第1号機は、通常運転中のところ、平成15年2月19日10時09分、2台設置しているグランド蒸気排風機の定期切替（A号機からB号機への切替）においてB号機を起動したところ、当該排風機の異常を示す警報が発信し、当該排風機が自動停止した。

調査の結果、当該排風機の出口にある排気管のドレン配管が閉塞し、排気管内に溜まり水が認められたこと等から、当該排風機の起動に伴って排風機出口の逆止弁が開いた際、排気管内の溜まり水が排風機側に逆流したことにより、電動機の負荷が上昇して保護装置が作動し、自動停止したものと推定した。

(1) 当該排風機の排気管の水抜き及びドレン配管の清掃を実施した後、試運転を行い、運転状態に異常のないことを確認した。

(2) 1～3号機グラウンド蒸気排風機の排気管について、排気管内に水が滞留することがないように定期的に排気管ドレン配管の点検、清掃を実施することとし、作業要領書に反映した。

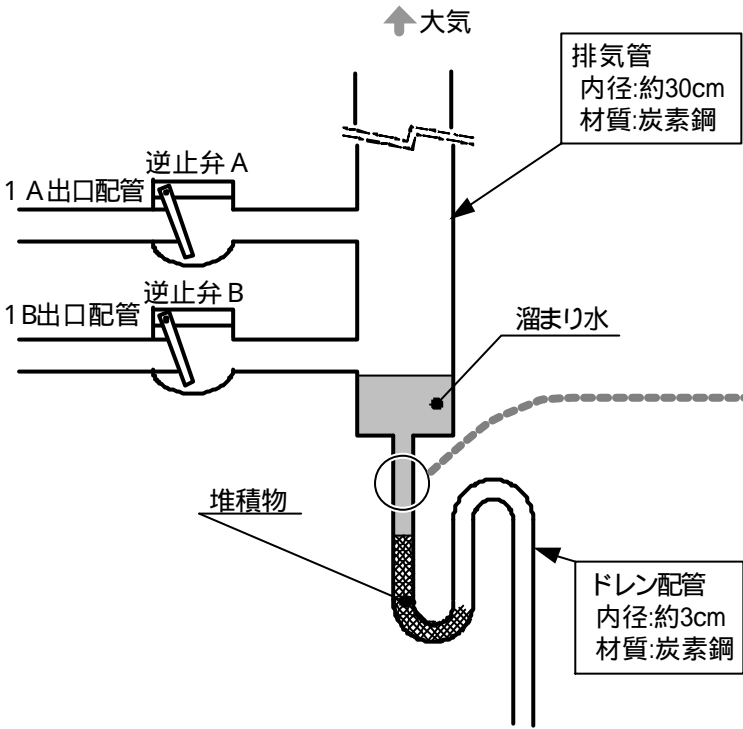
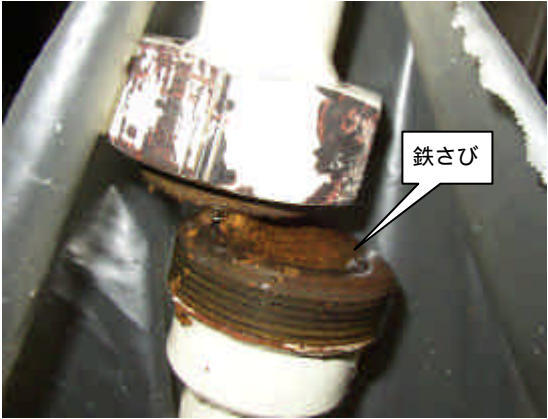
ドレン配管閉塞状況

吸込側配管から流入する凝縮水の滞留がないことを事前に確認しており、ケーシング内（吸込側）に認められた溜まり水は、当該排風機の起動に伴い、排風機出口側から流入した可能性が考えられたことから、当該排風機出口配管下流に設置されている排気管のドレン配管接続部を開放したところ、約14リットルの溜まり水が排出された。

また、ドレン配管内は、鉄さびを含んだヘドロ状の堆積物によりほぼ閉塞していた。

排気管のドレン配管は、水のみを排出し、気体の排出を防止するためにシーリング水を貯めたUシール構造となっており、ドレン配管に流入した鉄さび等の固形物が滞留しやすい構造となっている。

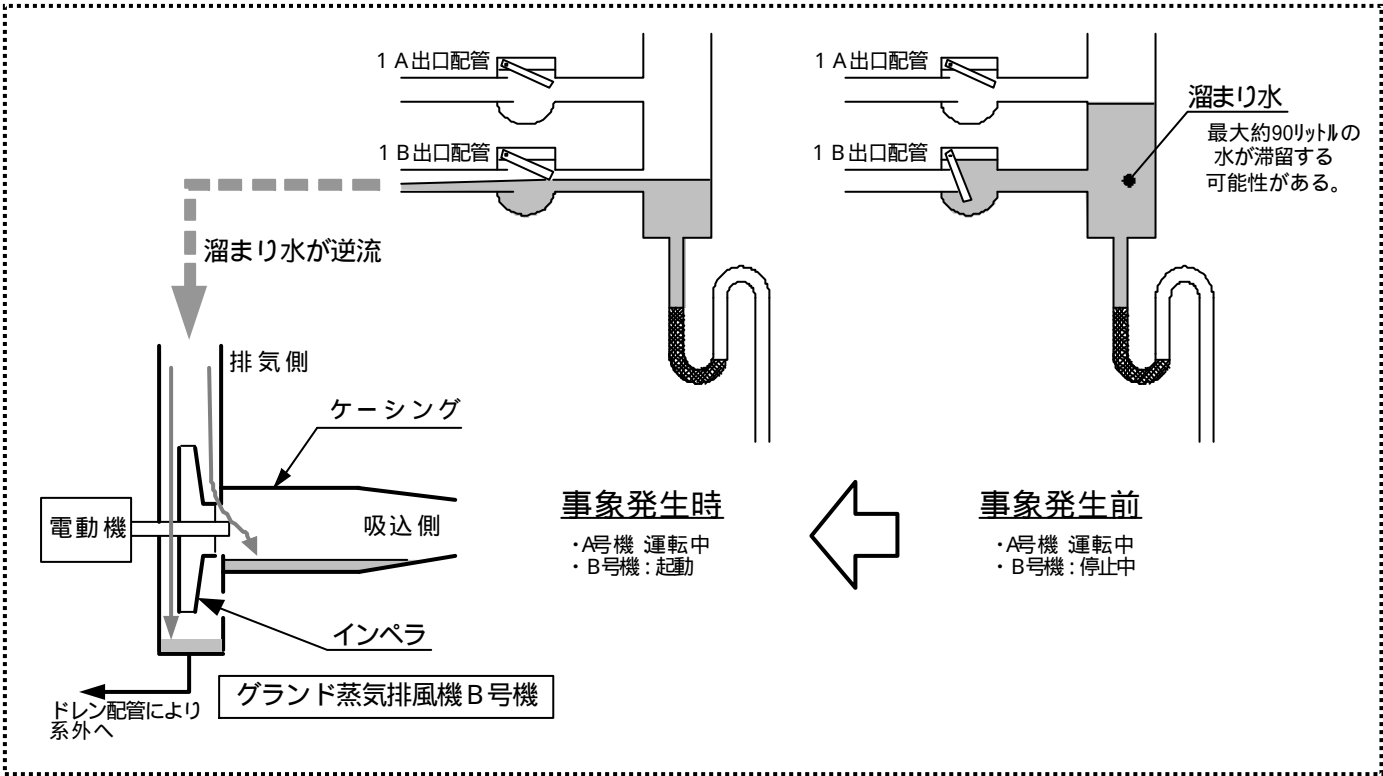
<溜まり水発生の推定メカニズム>

このことから、ケーシング内（吸込側）に滞留していた水は、当該排風機の起動に伴い排風機出口の逆止弁が開いた際、ドレン配管の閉塞により排気管から排出されずに溜まっていた水が、当該排風機側に逆流し、ケーシング内に流入したものであると推定される。

グラウンド蒸気排風機1Bが自動停止した原因は、当該排風機の起動に伴い排風機出口の逆止弁が開いた際、ドレン配管の閉塞により排気管内に溜まっていた水が当該排風機側に逆流し、電動機の負荷が上昇して保護装置が作動したことによるものと推定される。

排気管内の溜まり水が正常に排出されなかった原因は、排気管内に流入した大気中の塵埃及び排気管内表面等の腐食により生じた鉄さび屑が、排気管ドレン配管のUシール部に徐々に堆積したことによるものと推定される。
