伊方発電所第3号機

総合排水処理装置

排泥ポンプ出口配管からの漏えいについて

平成15年 7月  
四国電力株式会社

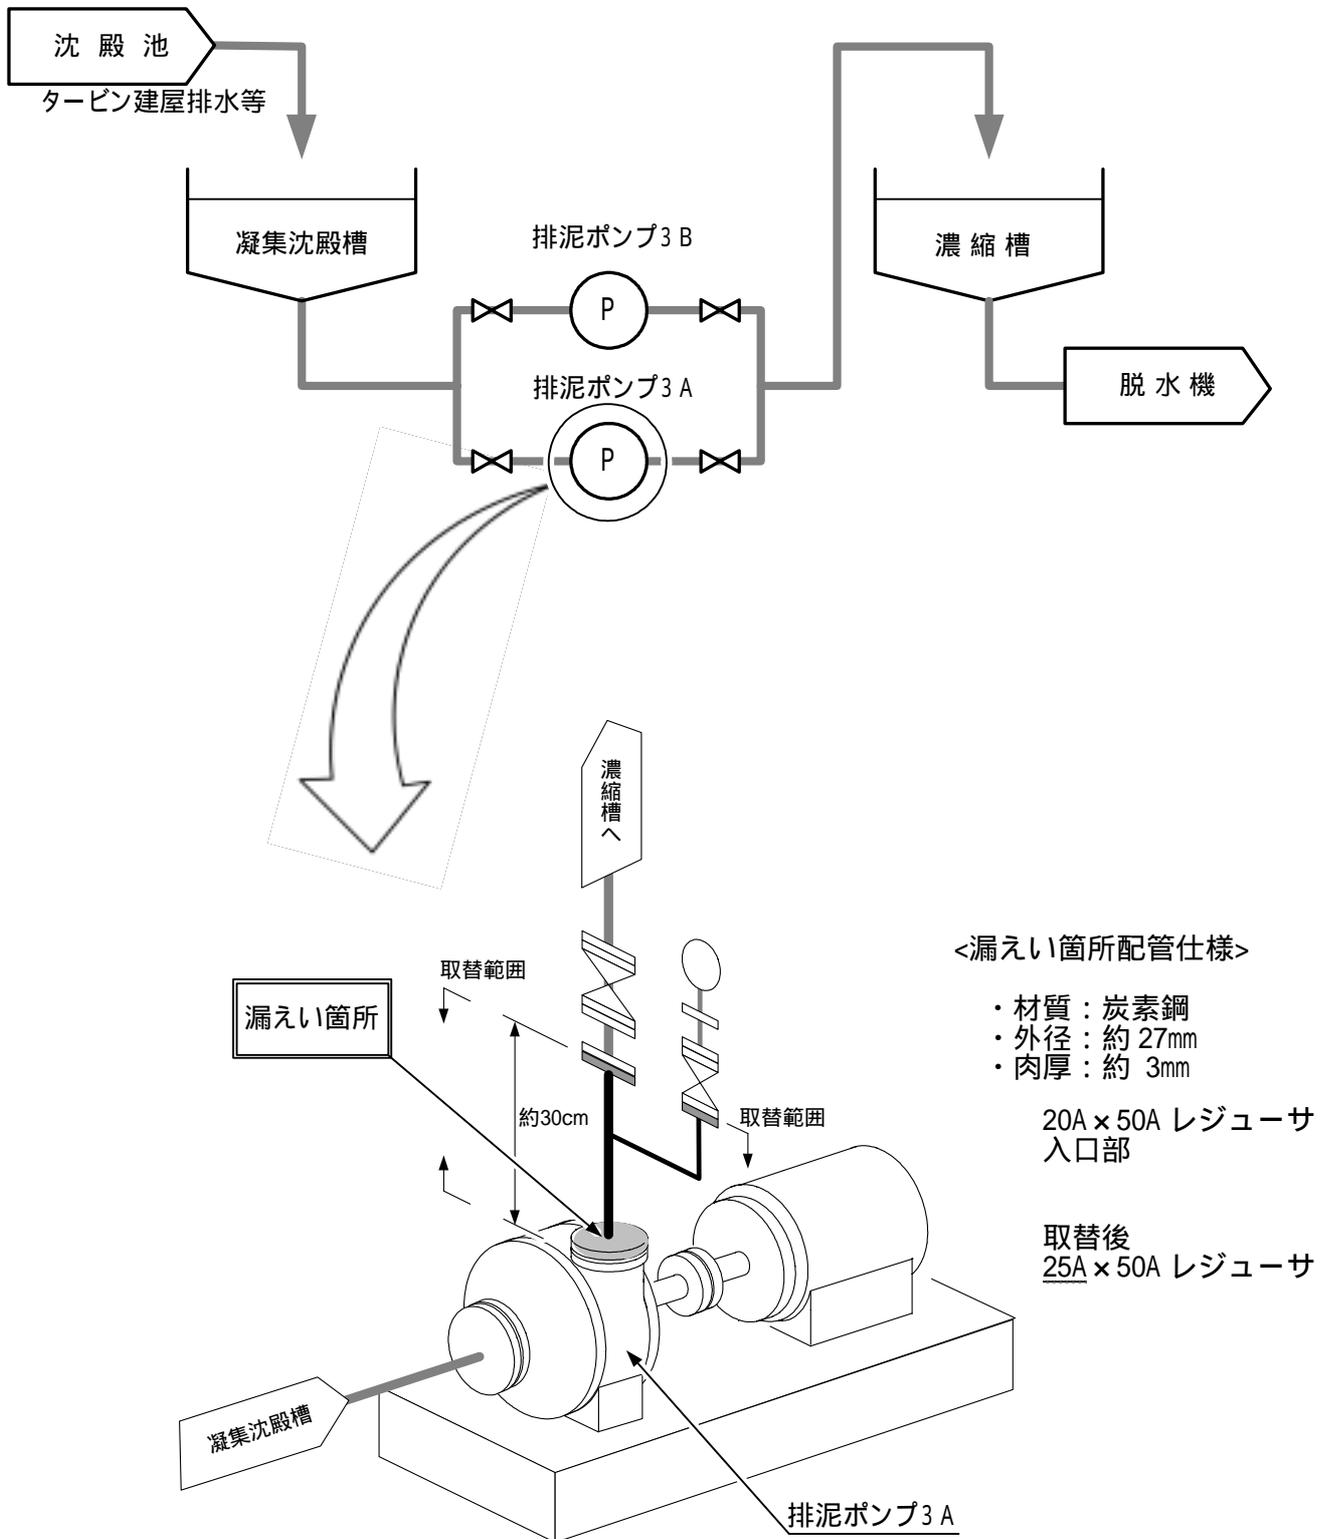
## 伊方発電所第3号機 総合排水処理装置 排泥ポンプ漏えい箇所及び復旧状況概略図

伊方発電所第3号機は通常運転中のところ、平成15年5月15日9時30分頃、総合排水処理装置のエリア内において、排泥ポンプ3A出口配管(外径約27mm、厚さ約3mm)付近に漏えい跡があることを作業員が発見した。

このため、当該箇所を隔離し、調査したところ排泥ポンプ3A出口配管のフランジ溶接部近傍に貫通穴が2箇所認められた。

(1) 漏えい箇所を含む近傍配管(約30cm)について、内部流体の流速の影響を考慮し、レジューサの規格サイズを変更することにより、当該箇所の配管内径(約21mm 約27mm)および肉厚(2.9mm 3.4mm)を大きくした新品に取り替え、漏えいのないことを確認した。

(2) 排泥ポンプ3B出口配管についても、3A出口配管と同仕様の新品に取り替えを実施した。

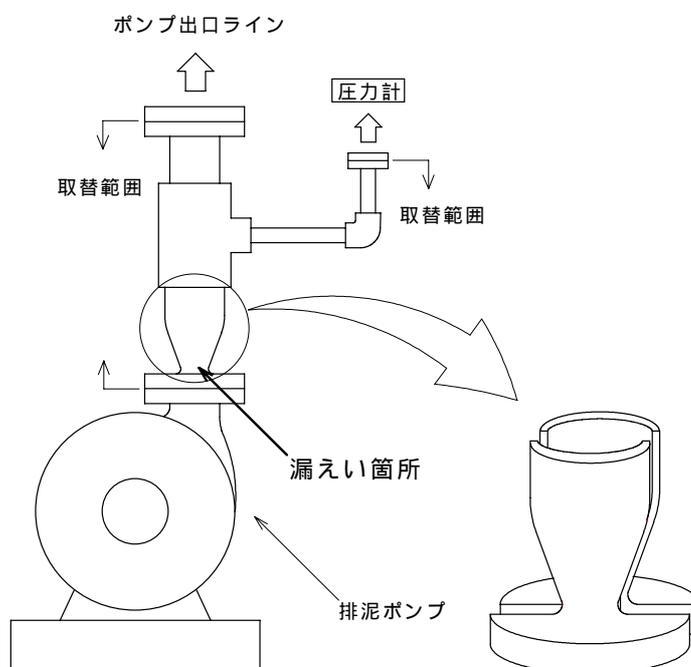
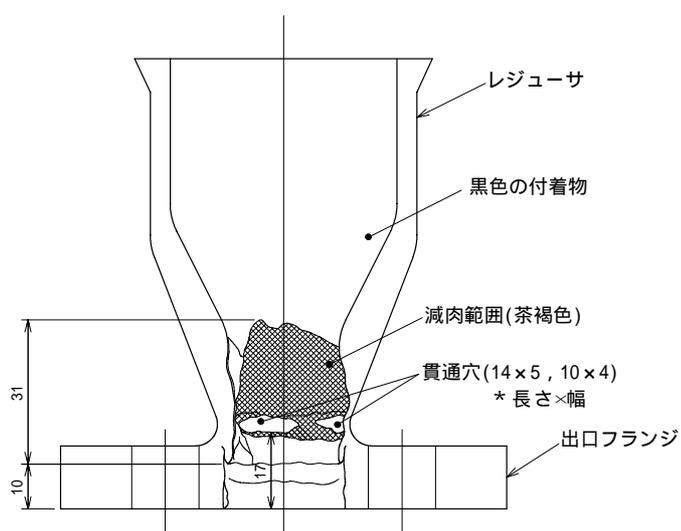
### 排泥ポンプ出口配管漏えい箇所調査結果

配管内面の外観目視点検を実施した結果、出口フランジ溶接部近傍で漏えい箇所を含む約半周(幅31mm)に茶褐色の錆が付着しており、腐食による減肉が認められた。その他の部分の表面には、汚泥中の一部が黒色の付着物として被膜状になっており、減肉は認められなかった。

また、漏えい箇所である出口フランジとレジューサ<sup>\*1</sup>との溶接部近傍は、配管径が小さくなっている部分であり、他の部分に比べて内部流体の流速が速くなることから当該部には黒色の付着物はなかった。

配管内面の錆等を除去したところ、漏えい箇所近傍は特に著しい腐食減肉が認められた。

また、2箇所の貫通穴は長さ約14mm×幅約5mmと長さ約10mm×幅約4mmであった。  
(添付資料-2)

当該配管は、炭素鋼管であり、内部流体の流速の速い部分において、付着物が被膜として形成されず、流体中の塩分により経年的な腐食が発生し、貫通に至ったものと推定される。
