伊方発電所第 3 号機総合排水処理装置脱水機漏電
ブレーカーの不具合他 1 件にかかる報告書の提出について

伊方発電所第3号機

2次系補助設備制御盤の不具合について

平成15年8月
四国電力株式会社

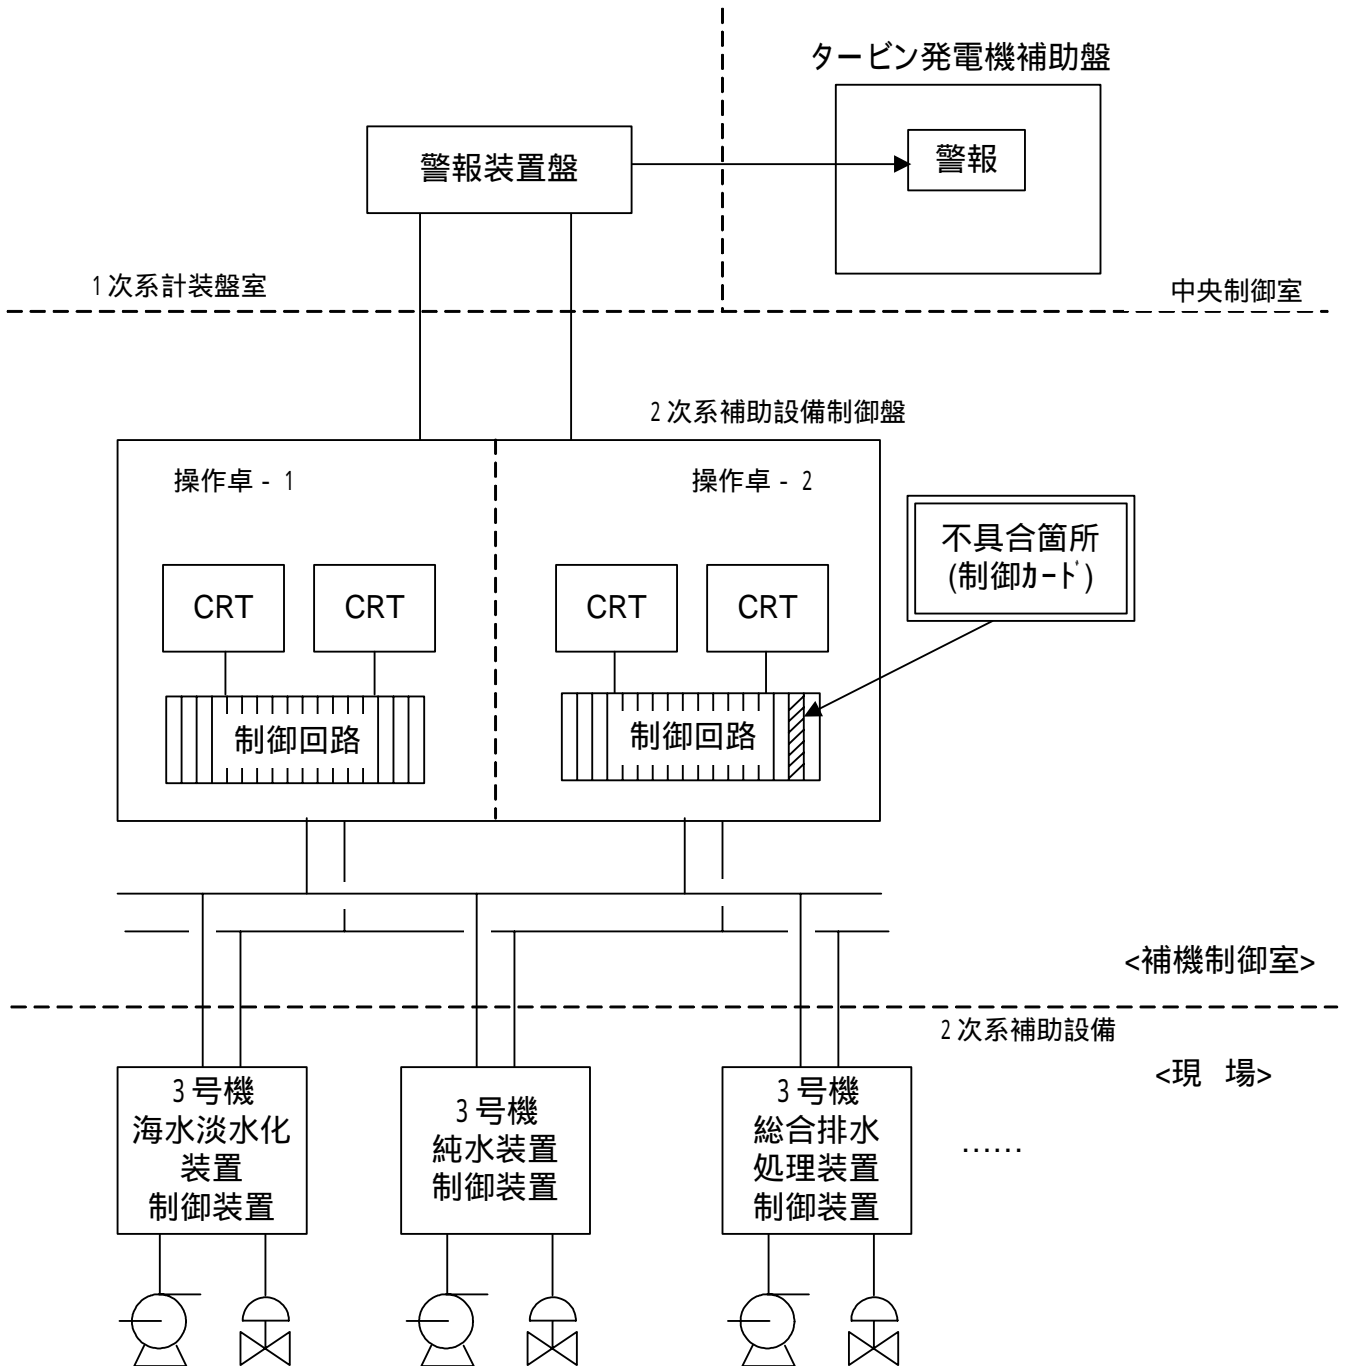
伊方発電所第3号機 2次系補助設備制御盤概略図

a. 中央制御室に「2次系補助設備制御盤」の警報が発信したとき、2次系補助設備制御盤の2系統の操作卓(操作卓-1, 2)のうち、操作卓-2で

- b . 操作卓 2の制御回路を確認したところ、制御カードのうち下流の2次系補助設備の制御装置と通信を行うカード(以下当該カード)の故障を示す表示灯(LED)が点灯していた。
- c . 操作卓 - 2のコンピュータのフリーズ状態(何らかの原因による装置の一過性の停止)が考えられるため、リセット・再立ち上げ操作を試みたが、操作卓の画面(CRT)には何も表示されず通常状態には復帰しなかった。
- d . 再立ち上げ中にも当該カードの故障を示す表示灯が点灯しており、その他のカード及び機器には異常は認められなかった。

以上のことから、操作卓 2の制御回路のうち、当該カードが故障したものと判断した。

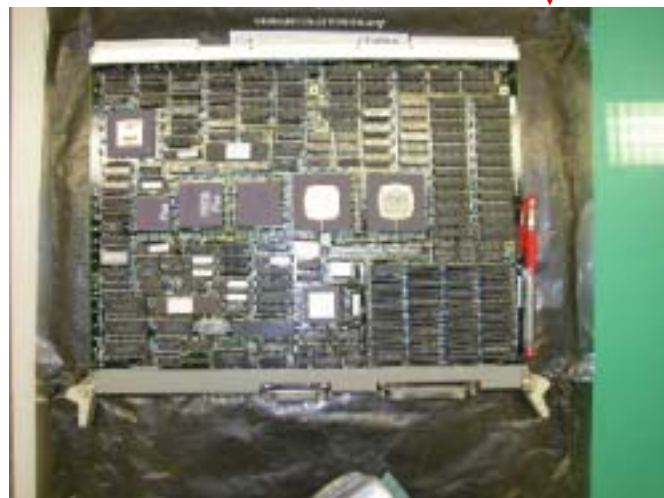
2次系補助設備を操作・監視する操作卓の当該カードが故障したことから、2次系補助設備の制御装置と通信ができなくなり、自己診断機能により操作卓が停止状態となり操作・監視が出来なくなったものと推定される。

故障カード

(1) 当該カードを予備品に取り替え、健全性を確認したうえ復旧した。

(2) 運転中の故障に対応するため、今後とも制御カードの予備品を常備しておく。
