伊方発電所第 1 号機定期検査における一次冷却水
の系統内漏出他 2 件にかかる報告書の提出について

定期検査における一次冷却水の系統内漏出について

平成15年9月
四国電力株式会社

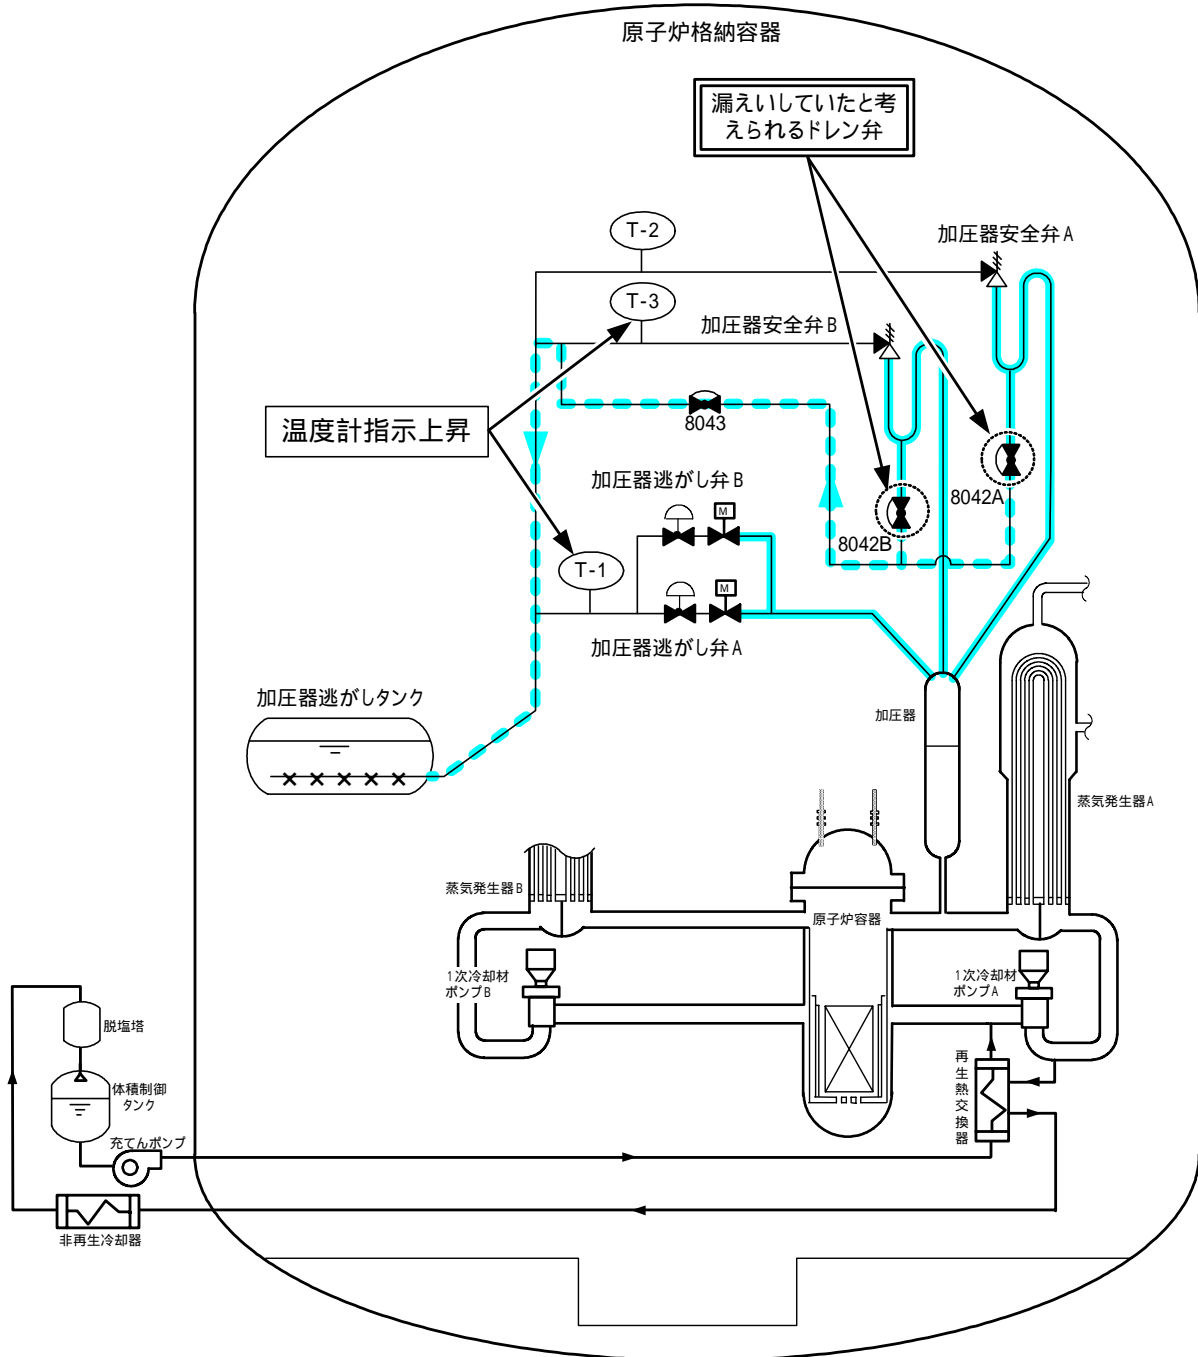
伊方発電所1号機 1次冷却系統概略図

伊方発電所1号機は、第21回定期検査において一次冷却系統耐圧漏えい検査をしていたところ、平成15年7月3日12時50分頃運転員がRCS圧力の低下を発見し、調査・推定の結果、加圧器安全弁Bからと思われる加圧器逃がしタンクへの僅かな一次冷却材の流入が確認されたため、漏えい検査を中止し、降圧を開始した。

(注) 弁8043は、一次冷却系統漏えい検査においては閉止要求はない。

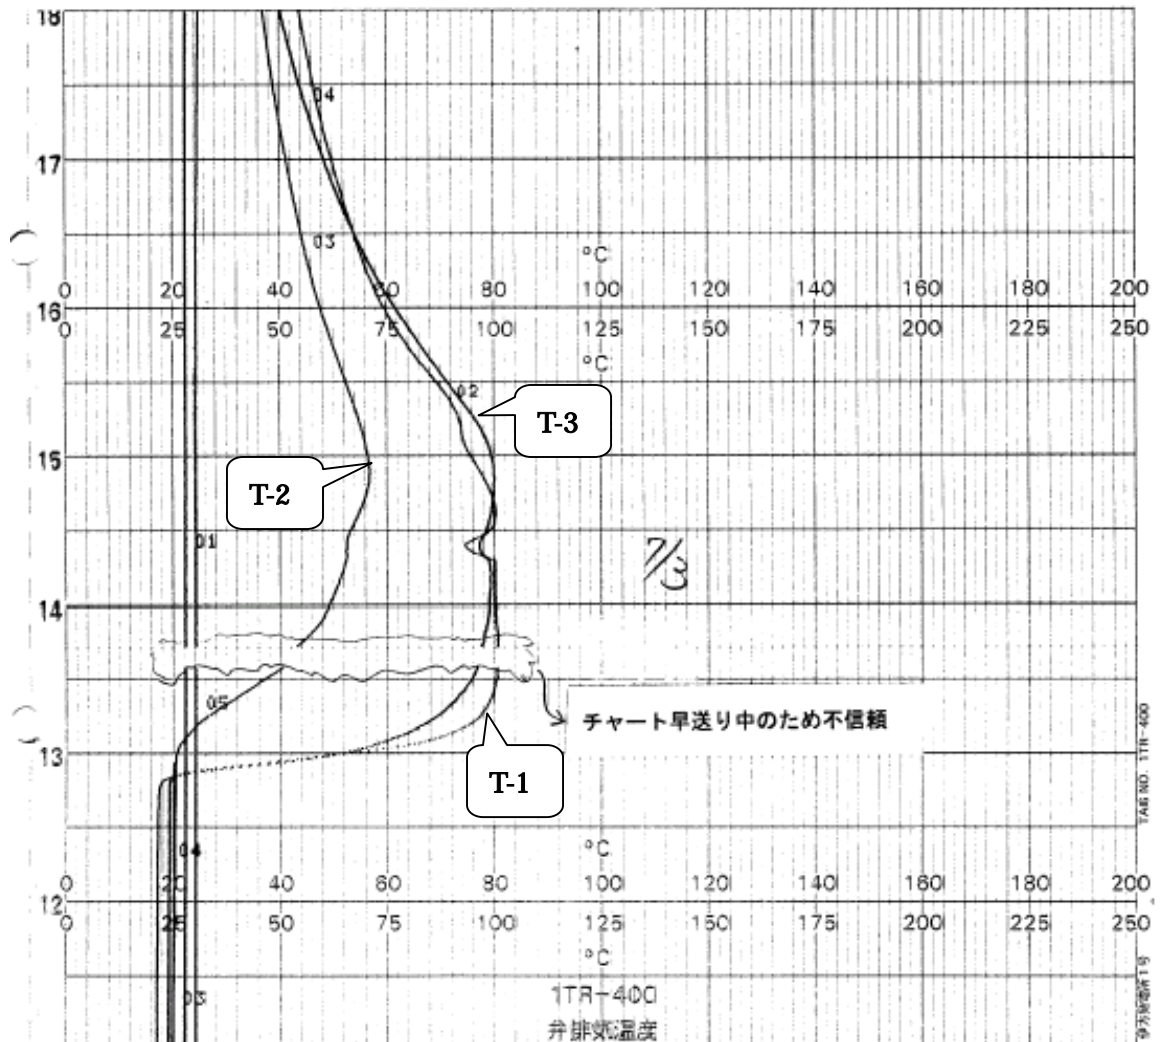
加圧器安全弁等弁排気温度の記録

当初、加圧器安全弁Bの排気温度が85 と高かったことから、本弁からの漏えいと推定していたが、その後、温度チャート等を詳細に分析した結果、

- ・ 最初に加圧器逃がし弁の排気温度が上昇し、わずかに遅れて加圧器安全弁Bの排気温度が上昇していること
- ・ 加圧器逃がし弁近傍の排気温度は高くなく、加圧器逃がし弁からの漏えいではないこと

から、今回の排気管温度上昇は、加圧器安全弁Bではなくウォータシールドレン弁からの漏えいと考えられる。

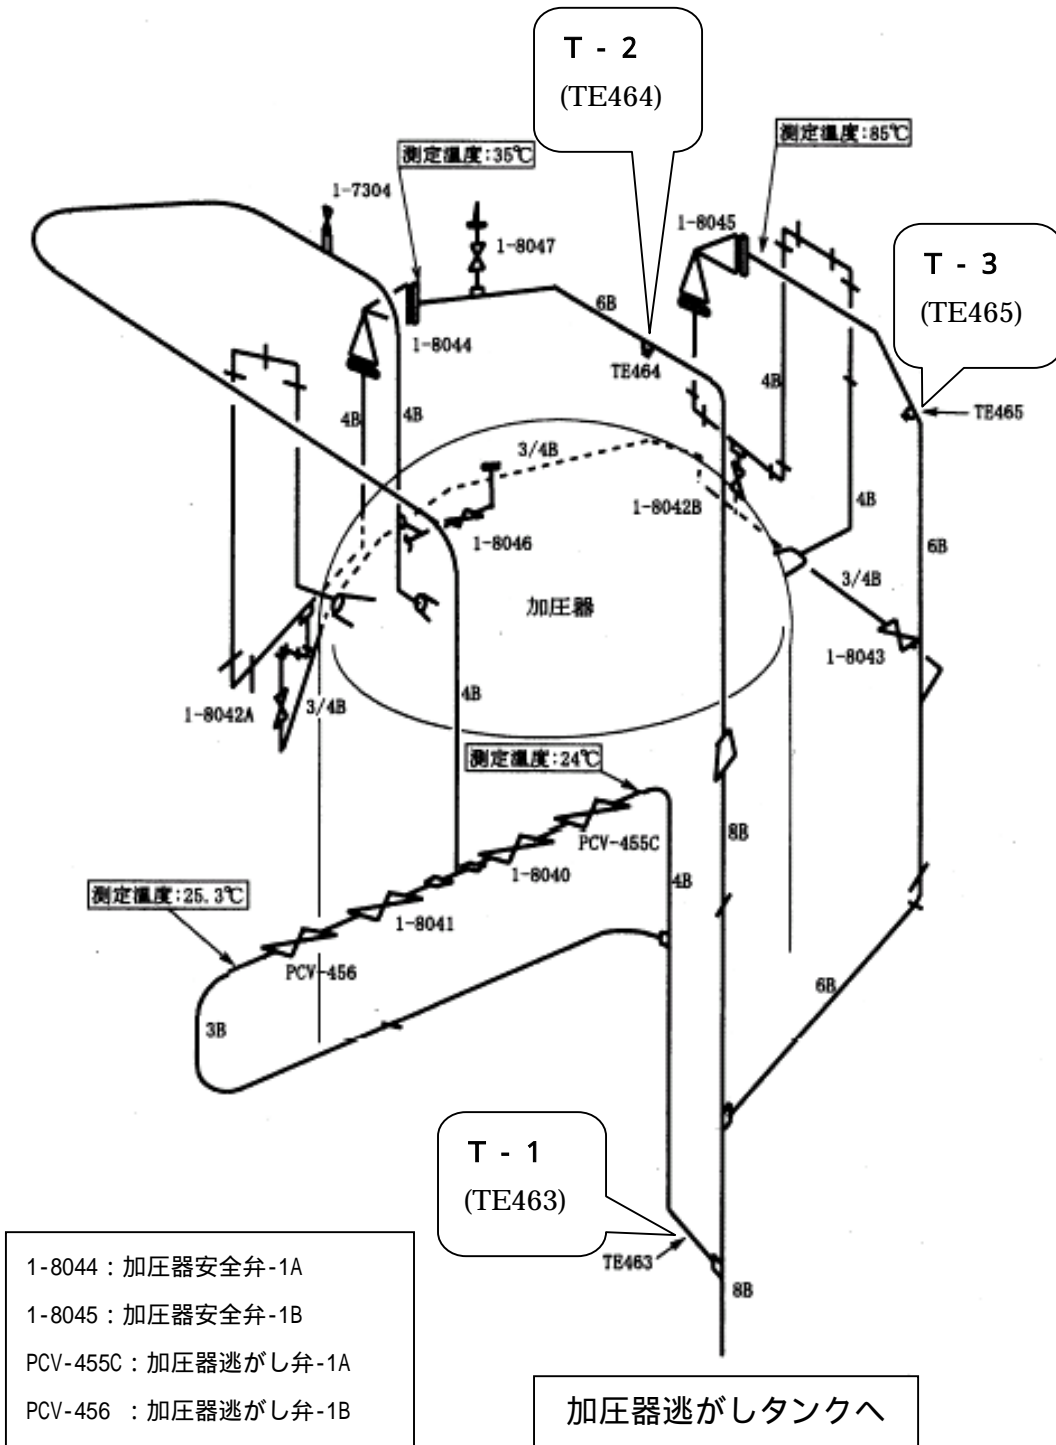
加圧器安全弁廻り配管温度測定記録

- ・ 加圧器安全弁Bには、漏えいに至る異常は認められず、健全であったこと
- ・ 加圧器安全弁を取り付けるための配管に設置しているウォータシールドレン弁について、漏えい時の配管温度記録の分析結果および弁体・弁座に軽微な肌荒れがあったことから、漏えいが考えられること
- ・ 運転データや系統構成からは、その他の機器からの漏えいは考えられないこと

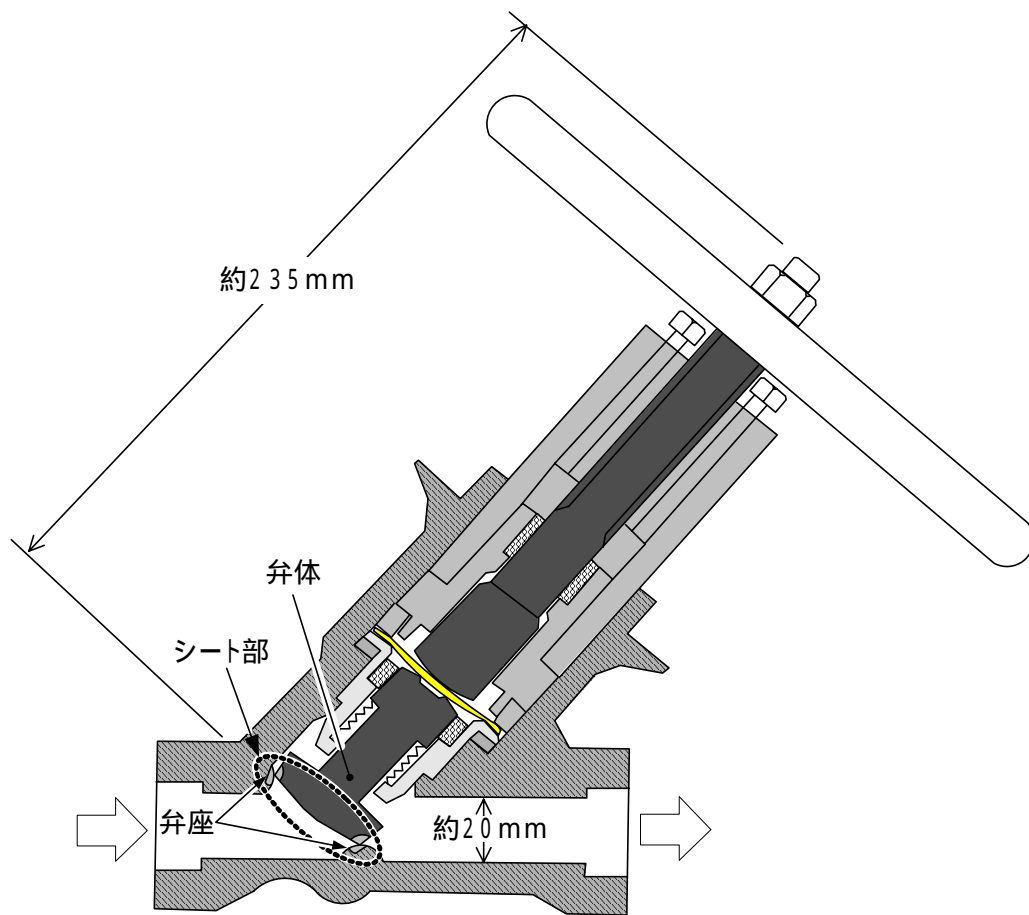
ウォーターシールドドレン弁構造図

弁体・弁座シート部の外観を確認したところ、8042A/Bのシート部に軽微な肌荒れが認められた。(8043に異常は認められなかった。)

から、今回の事象は、弁閉止時における締め付け力が不十分であったことから、耐圧・漏えい検査に伴う昇温・昇圧により、当該 dren 弁のシート部に微少な隙間が生じ、漏えいに至ったものと推定される。

- (1) 今回と同形式の弁の閉止操作に当たっては、専用の工具を用いて実施することとし、チェックシートに反映した。また、耐圧・漏えい検査時においては、二重に設置されているベント・ dren 弁等について、両方の弁を閉とするようチェックシートに追加した。

- (2) 一次系手動弁の操作方法について、締め付け不足に起因する漏えいを防止する観点から、特に、高温高圧系統に使用している弁について専用工具を使用して行うよう、関係者に周知した。
