伊方発電所第 1 号機定期検査における一次冷却水
の系統内漏出他 2 件にかかる報告書の提出について

1 次冷却材ポンプ封水注入ライン流量計 計器元弁からの漏えいについて

平成 1 5 年 9 月
四国電力株式会社

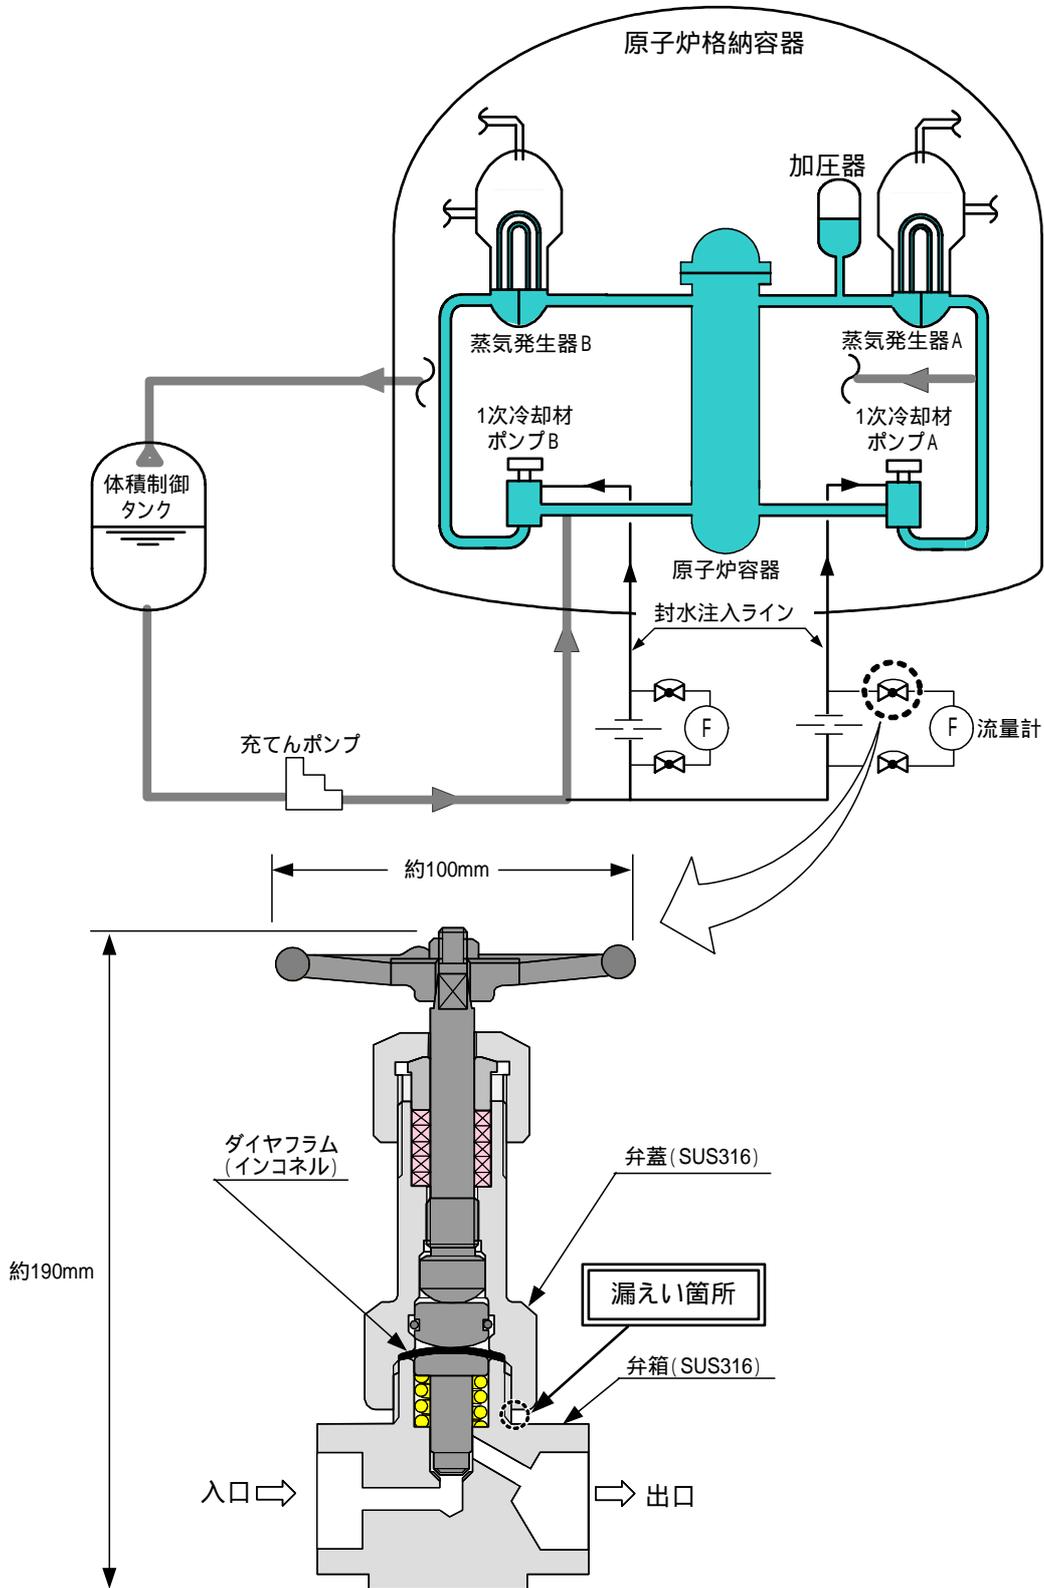
1次冷却材ポンプ封水注入ライン流量計計器元弁漏えい箇所図

伊方発電所1号機は第21回定期検査中のところ、7月9日18時30分頃、1次冷却材ポンプ封水注入系統の流量計計器元弁の弁箱と弁蓋の結合部より、微少な漏えいがあることをパトロール中の保修員が発見した。当該弁の分解点検を行った結果、構成部品に割れ、傷等の異常は認められず、当該弁の弁内部品の取替及び手入れを行い復旧した。

当該弁の分解点検を行った結果、構成部品に割れ、傷等の異常は認められず、過去の点検記録からも弁蓋の締め付け管理等、組立作業に問題ないことが確認できたことから、当該弁からの漏えいは、弁の開閉操作等に伴い、ダイヤフラムの締め付け状態が変化し、部分的に締め付け面圧が低下したことにより、系統水がダイヤフラムのシールを通過し、弁箱と弁蓋の結合部から漏えいしたものと推定される。

- (1) 当該弁の弁内部品の取替及び手入れを行い復旧し、1次冷却系統を昇温、昇圧後、当該弁に漏えいのないことを確認した。
- (2) これまでと同様に、定期検査時の巡視点検や漏えい検査の都度、当該弁および当該弁と同型弁に漏えいのないことを確認し、通常運転時の弁の健全性を確保していくこととする。もし、漏えいが発見された場合は、今回と同様に分解点検を実施し、健全性を確保する。

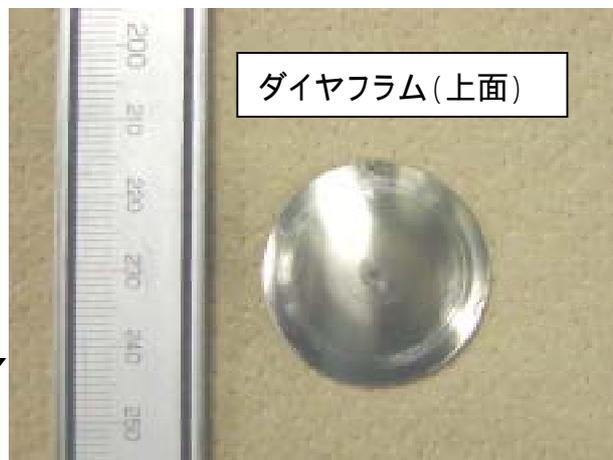
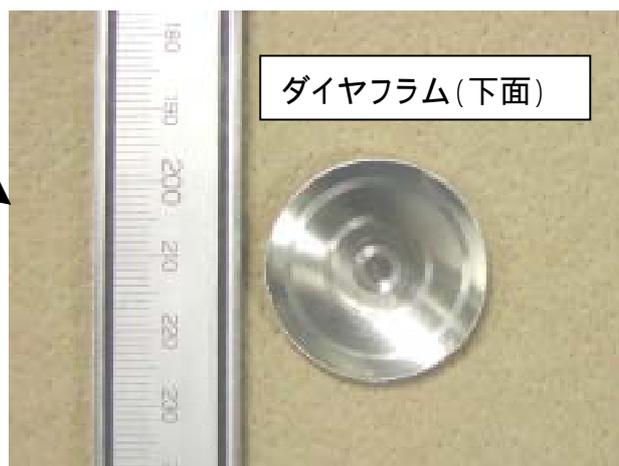
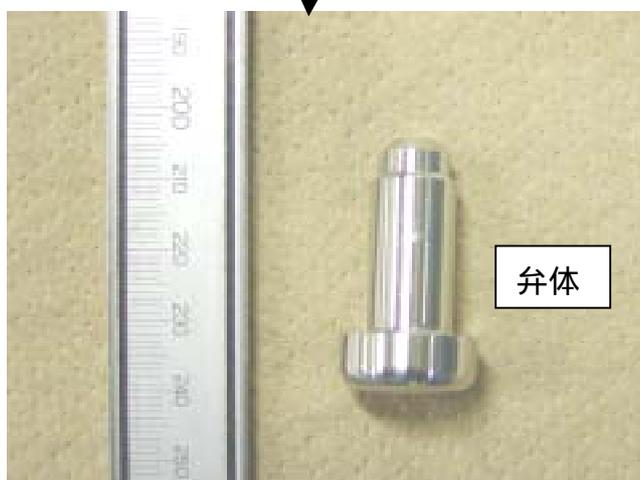
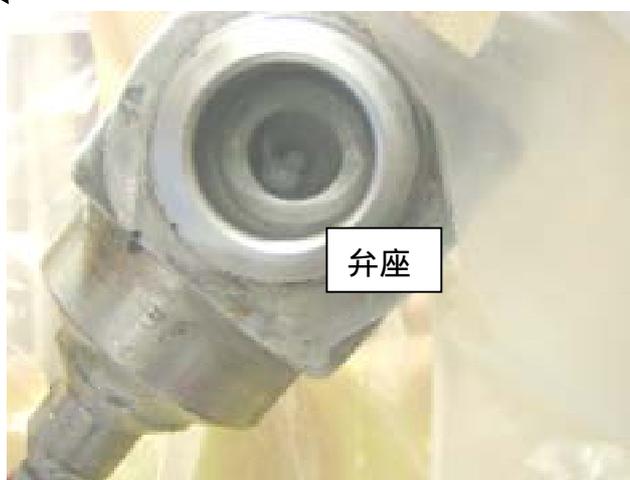
ダイヤフラム・弁体・弁座外観点検結果

ダイヤフラムおよびダイヤフラムシール面に異物の噛み込みなどの異常のないことを確認した。

弁体・弁座シート部に異物の噛み込み、シート部の荒れ等、異常のないことを確認した。
(添付資料 - 2)

ダイヤフラム・弁体の浸透探傷検査を行い、割れ、傷等、異常のないことを確認した。
