伊方発電所第 1 号機定期検査における一次冷却水
の系統内漏出他 2 件にかかる報告書の提出について

伊方発電所第3号機
取水ピット水位計の不具合について

平成15年9月
四国電力株式会社

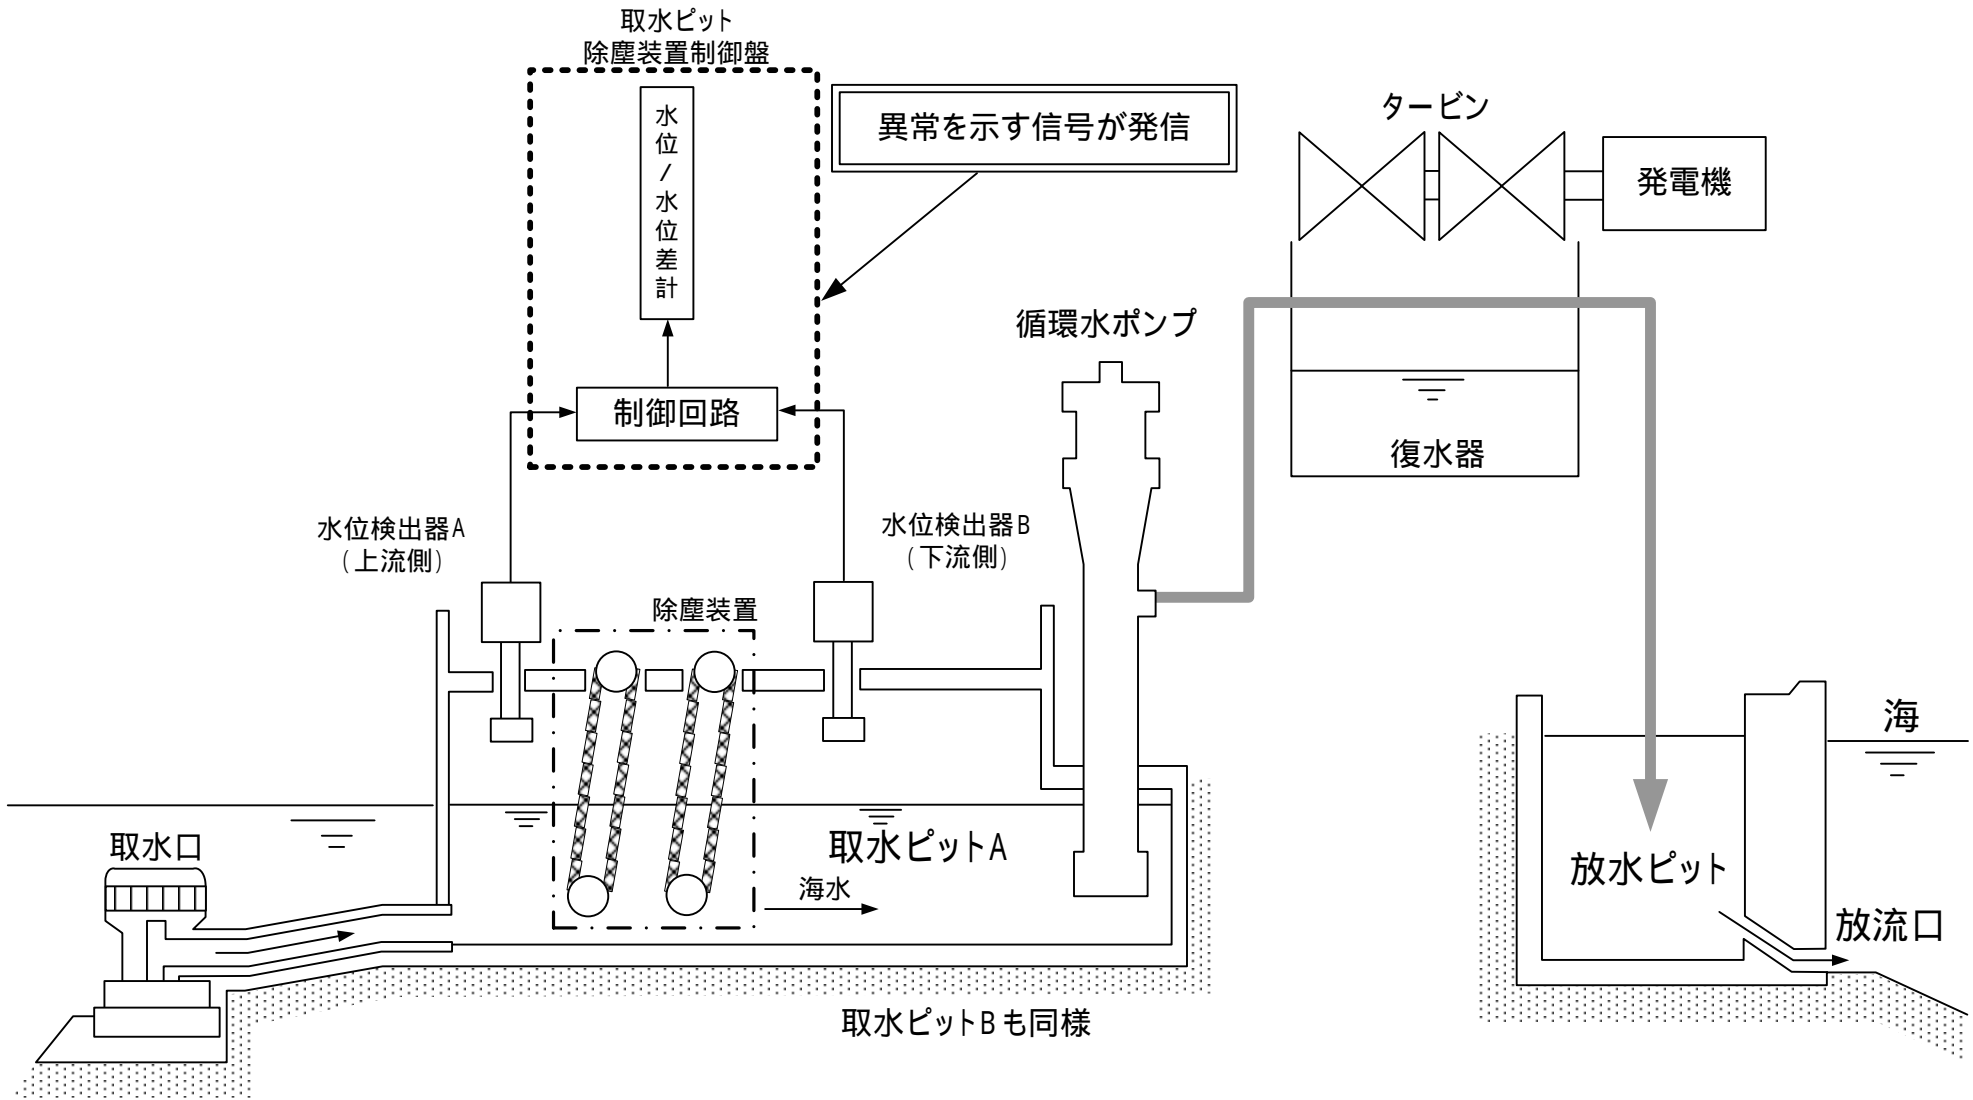
伊方発電所第3号機 取水ピット水位計まわり概略図

- a. 中央制御室に「取水ピット除塵装置」の警報が発信したため、現地盤を確認したところ「超音波水位計A故障」の警報が発信していた。
- b. 現地盤にて記録計の指示を確認したところ、取水ピットAの水位は一定になっており、また、水位差は徐々に低下していることを確認した。
なお、取水ピットB側は、水位、水位差とも正常な値を示していた。
- c. 現地盤にて取水ピットA水位計（以下当該水位計）の変換器を確認したところ、故障ランプが点灯し、表示部に下流側検出器が故障したことを示す「センサーエラーB」が表示されていた。なお、故障ランプのリセット操作を実施したが、故障は継続したままでリセットすることができなかった。
- d. 一過性の故障も考えられるため、当該水位計電源の切・入操作を実施したが、故障は継続し正常な指示とはならなかった。
- e. 当該水位計検出器（上流側、下流側）の単体試験を実施したところ、上流側検出器は正常な出力信号が発信されていたが、下流側検出器からは出力信号が発信されていないことがわかった。このため、下流側検出器の単体不良であることを確認した。
- f. 故障部位を特定するため、上流側検出器と下流側検出器内のアンプカードを入れ替えたところ、変換器には「センサーエラーA」が表示された。
（添付資料 - 1 , 2 参照）

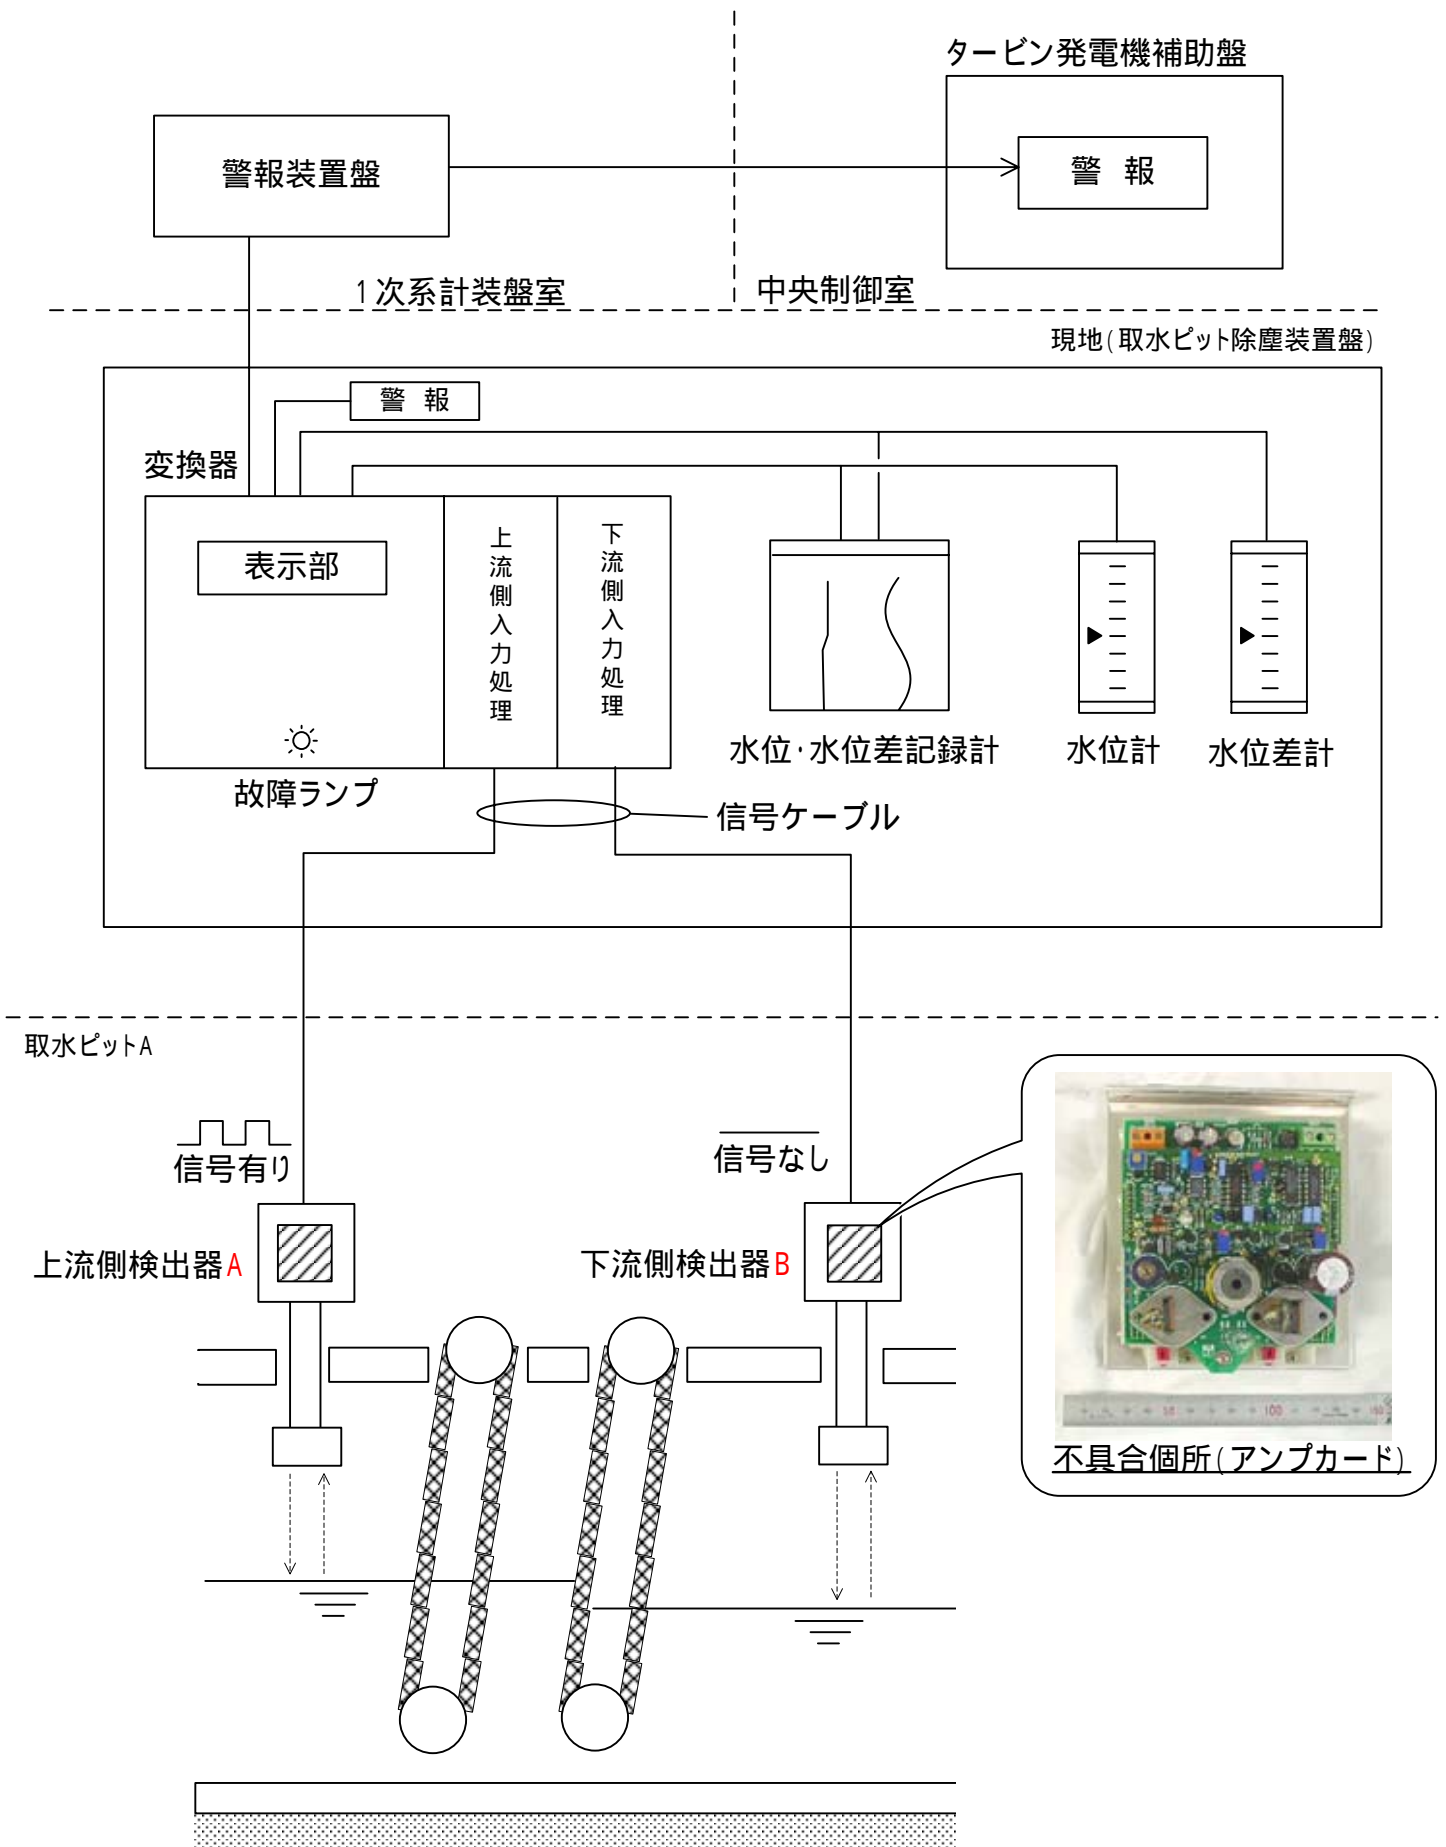
伊方発電所第3号機 取水ピット水位計構成図

以上のことから、下流側検出器のアンプカードが故障したものと判断し、製造メーカーに修理を依頼した。

取水ピットA下流側水位検出器内のアンプカードが故障したことから、水位の検出ができなくなり、水位計の異常を示す警報が発信したものと推定される。

当該水位計検出器のアンプカードの取替を行い、取水ピットAの水位及び水位差が正常に監視できることを確認して復旧した。

なお、取水ピットA，B水位計については、これまで長期にわたって本体取替の実績もなく、現型式は製造中止品でもあり、今回トラブルが発生したことから、次回定期検査において取り替えを実施することとする。
