伊方発電所第3号機炉内出力分布測定における  
制限値超過他3件にかかる報告書の提出について

伊方発電所第3号機  
タービン動主給水ポンプ油清浄器ガス抽出機  
の不具合について

平成15年10月  
四国電力株式会社

伊方発電所第3号機  
タービン動主給水ポンプ油清浄器ガス抽出機の不具合について

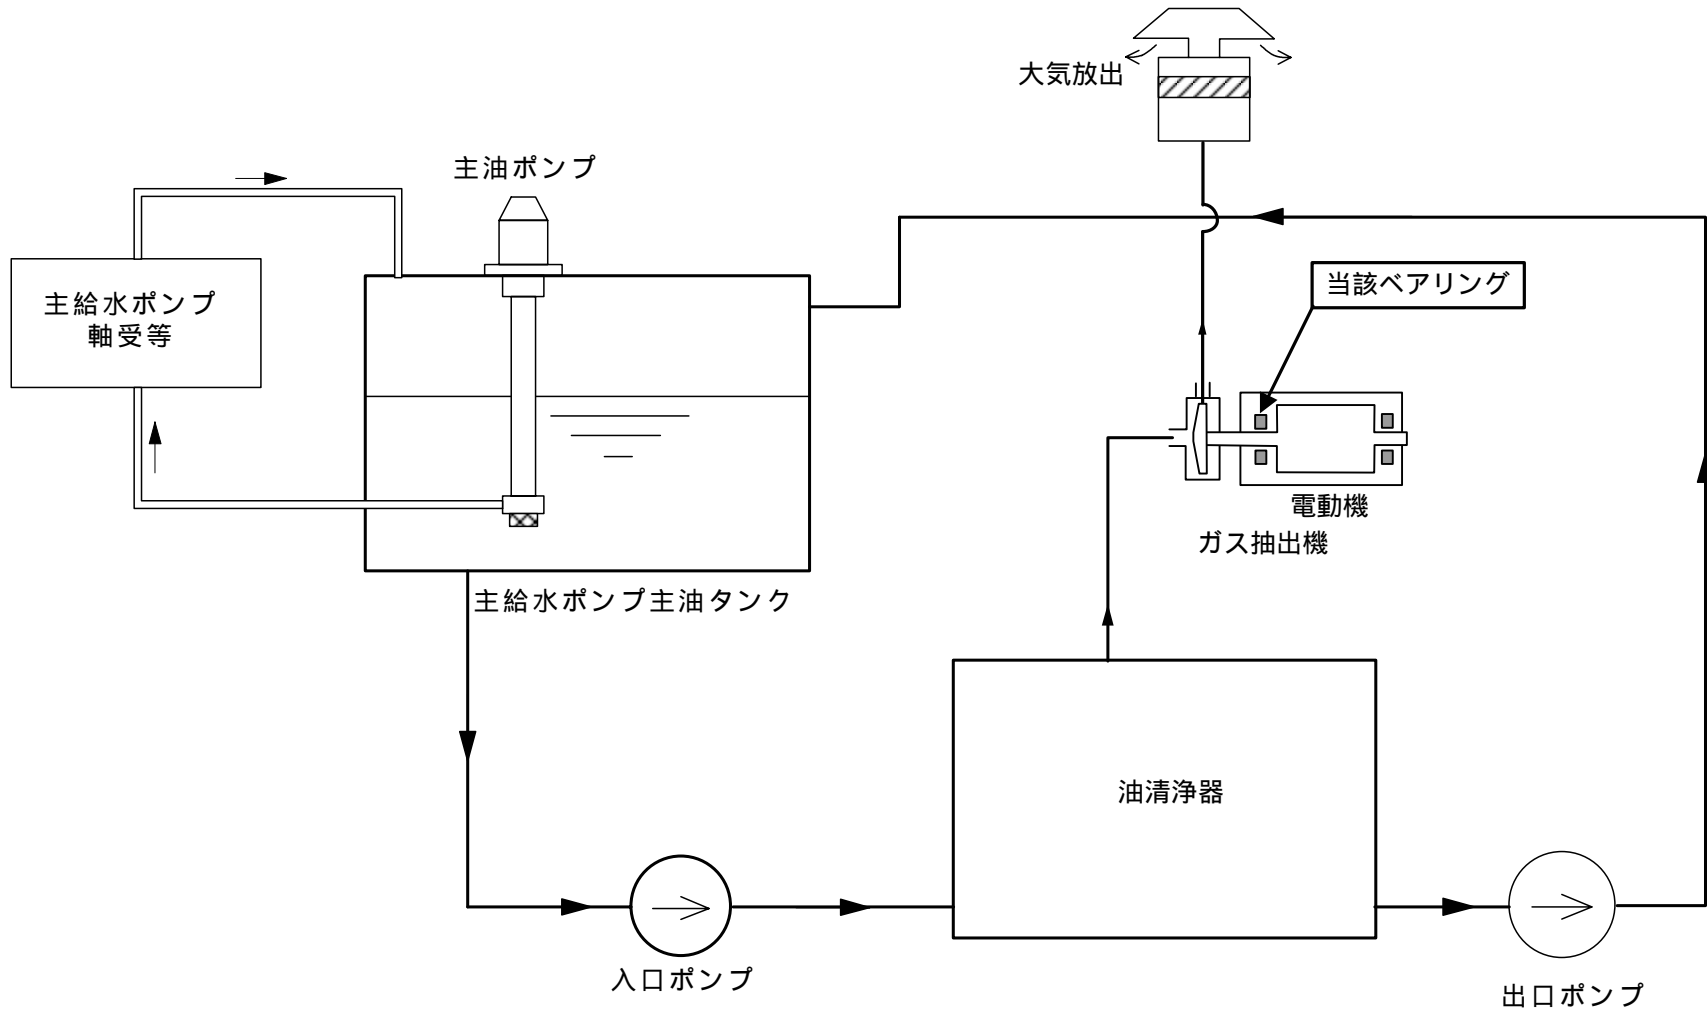
# 伊方発電所第3号機 タービン動主給水ポンプ油系統概略図

伊方発電所第3号機は、通常運転中のところ、平成15年8月15日8時41分、タービン動主給水ポンプ油清浄器ガス抽出機の異常を示す警報が発信し、当該ガス抽出機が自動停止した。

調査の結果、当該ガス抽出機の電動機のファン側ベアリングに不具合が発生したことにより、負荷が増加し保護装置が作動したことが判明した。

このため、電動機のベアリングを新品に取り替え、試運転状態に異常がないことを確認し、同日17時30分通常状態に復旧した。

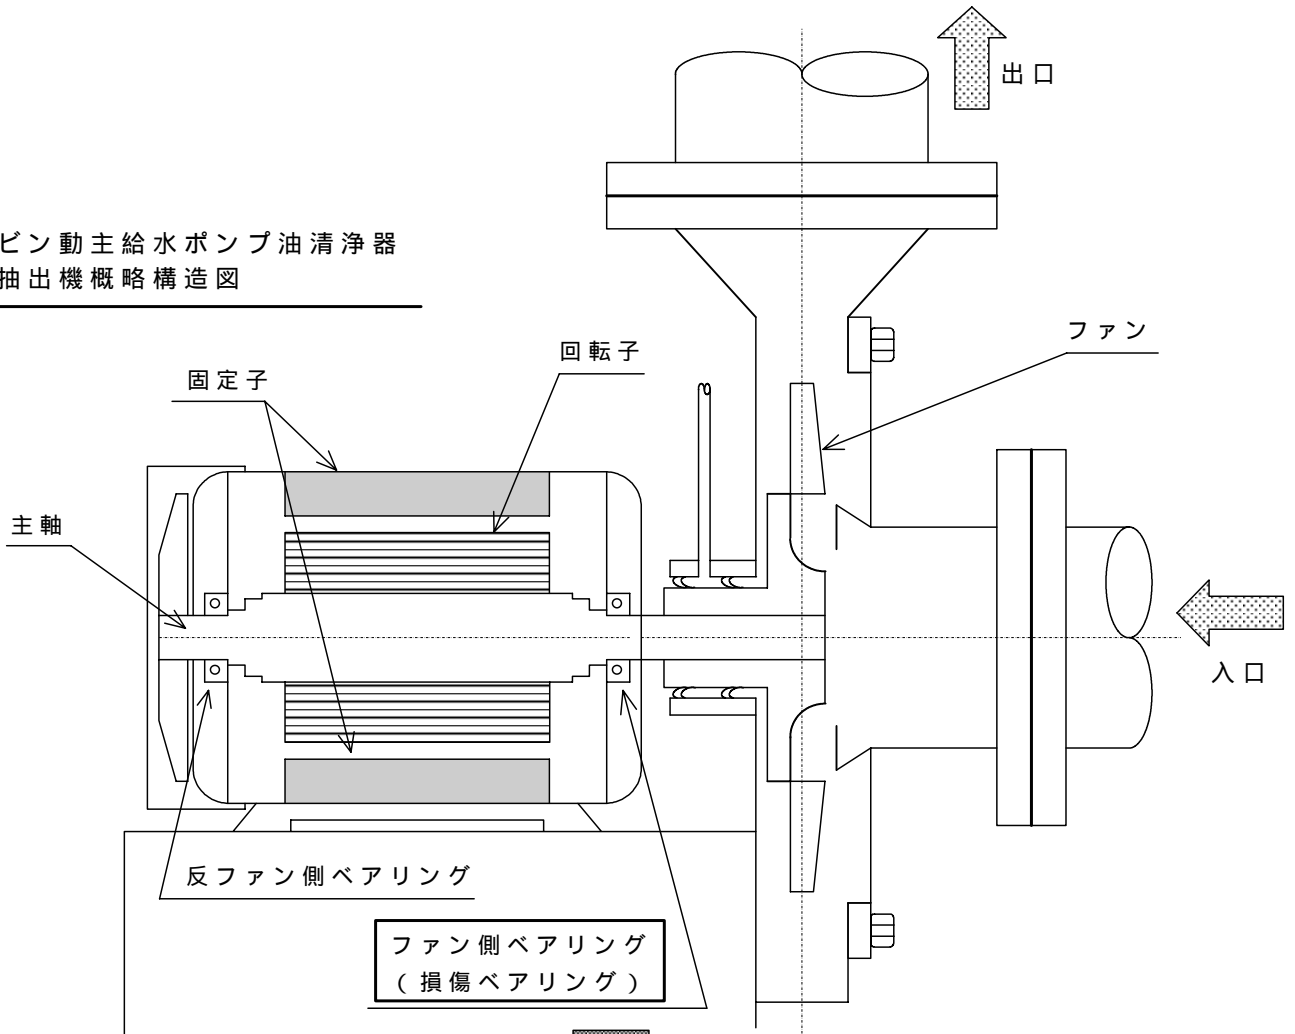
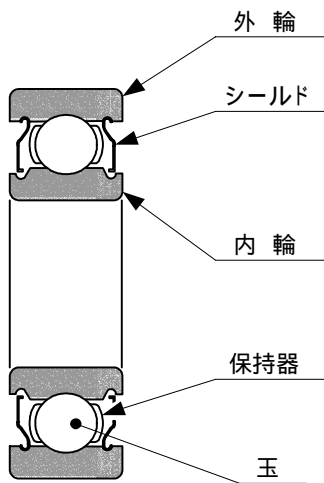
タービン動主給水ポンプ油清浄器  
ガス抽出機概略構造図

ファン側ベアリング（密封軸受\*）に以下の損傷が認められた。

- ・ ベアリング内の玉を均等に配置している保持器が損傷するとともに、破片がベアリング内に散乱していた。
- ・ 玉表面及び内輪、外輪の軌道面に微小な傷が認められた。

また、ベアリングに封入されていた潤滑グリスは、分解時にはベアリング外に漏出した状況であった。

なお、反ファン側ベアリング、固定子、回転子等その他の構成部品についての異常は認められなかった。（添付資料 - 2）

以上のことから、当該ガス抽出機は電動機のファン側ベアリングが焼き付き、負荷が増加したことから、保護装置が作動して停止したものと考えられる。

当該ガス抽出機の電動機のベアリングを新品に取り替えた後、試運転を行い、運転状態に異常がないことを確認した。

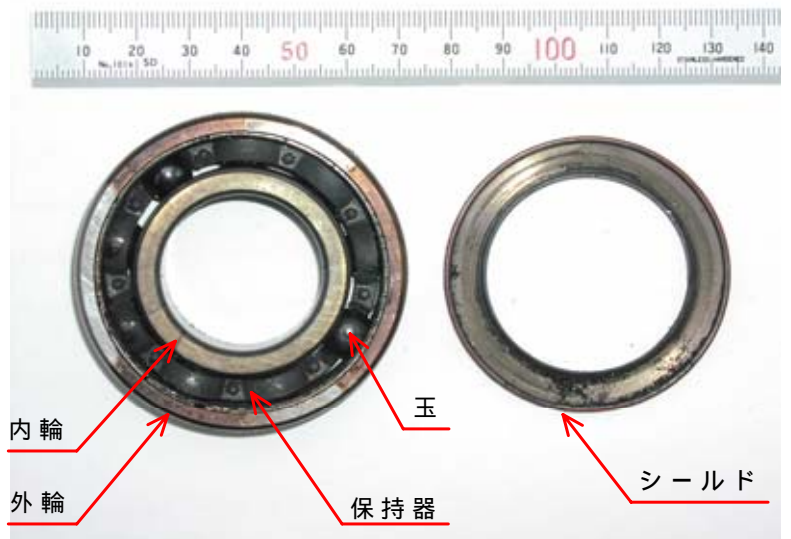
ベアリングの概略構造

当該ベアリングが焼き付いた原因としては、ベアリング製造時の個体差に起因した要因により、通常よりも早く、ベアリングの寿命に到達したものと推定される。
