伊方発電所第3号機 放水ピット試料採取ポンプの不具合他
2件にかかる報告書の提出について

伊方発電所第 1 , 2 号機
脱塩水タンク水位計の不具合について

平成 1 5 年 1 2 月
四国電力株式会社

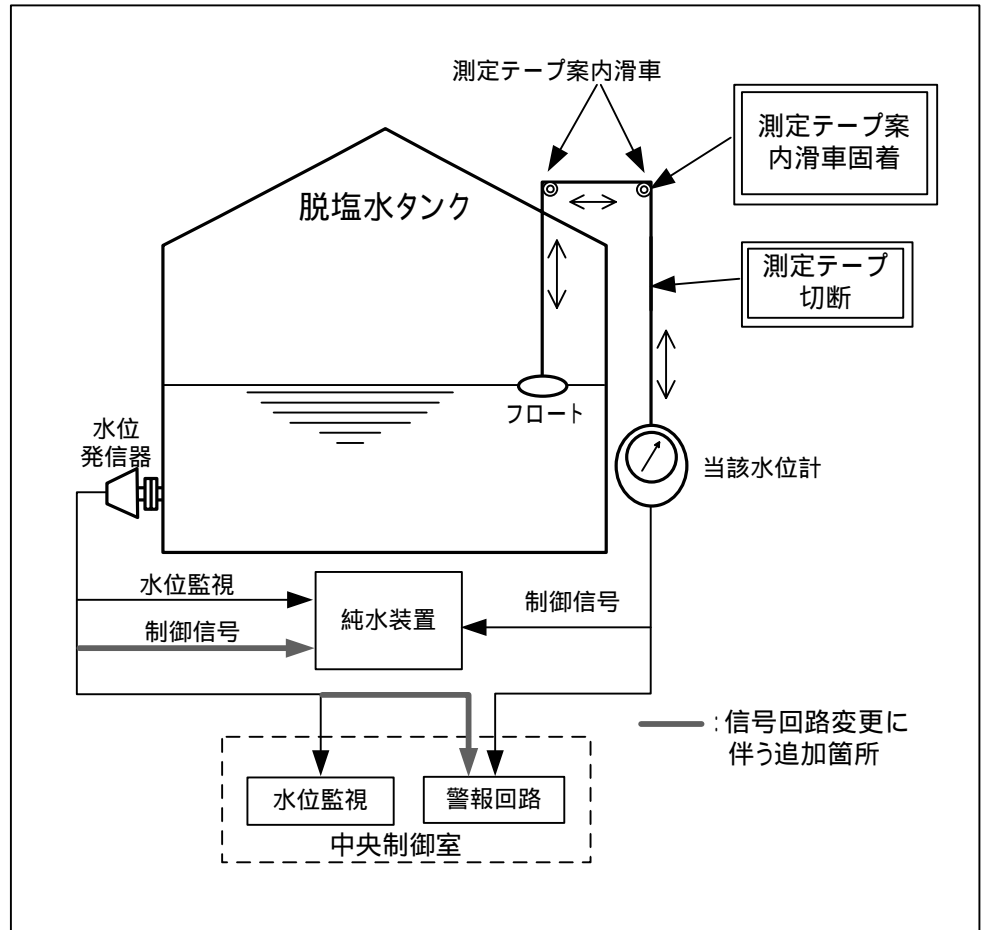
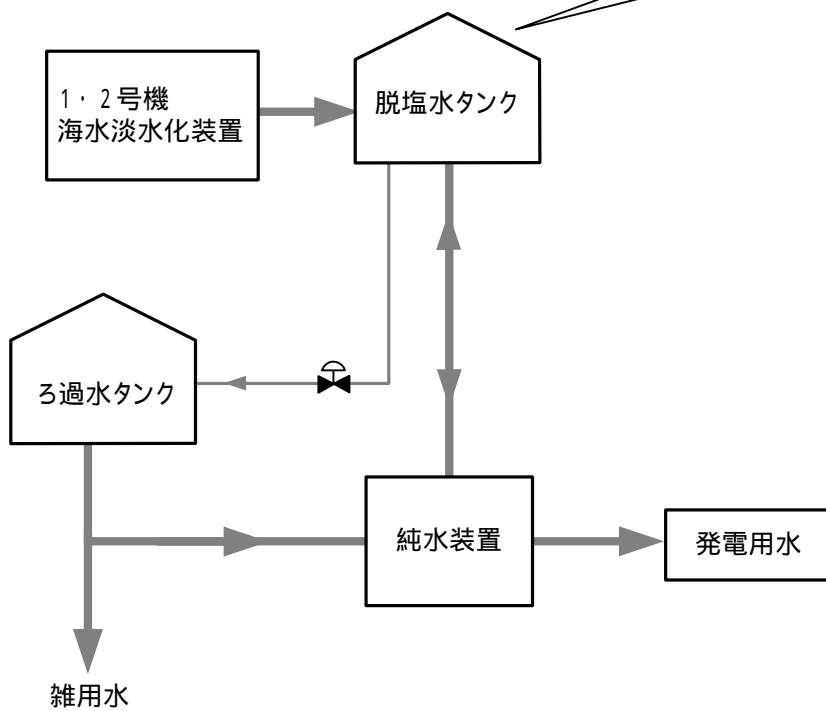
伊方発電所第1, 2号機脱塩水タンク廻り概略系統図

伊方発電所第1, 2号機は、通常運転中のところ、脱塩水タンク水位の異常を示す信号が発信したことから、脱塩水タンクの水位計を点検したところ、平成15年10月25日16時10分頃、水位を測定するためのステンレス製の測定テープが切断していることが判明した。

また、本事象によるプラントの運転への影響及び周辺環境への放射能の影響はなかった。
(添付資料 - 1)

このため、当該水位計で行っていた警報機能及び脱塩水タンク水位制御機能を、当該タンクに設置されている別の水位計から発信している信号で行えるよう信号回路の変更を行い、10月29日15時50分、通常状態に復旧した。

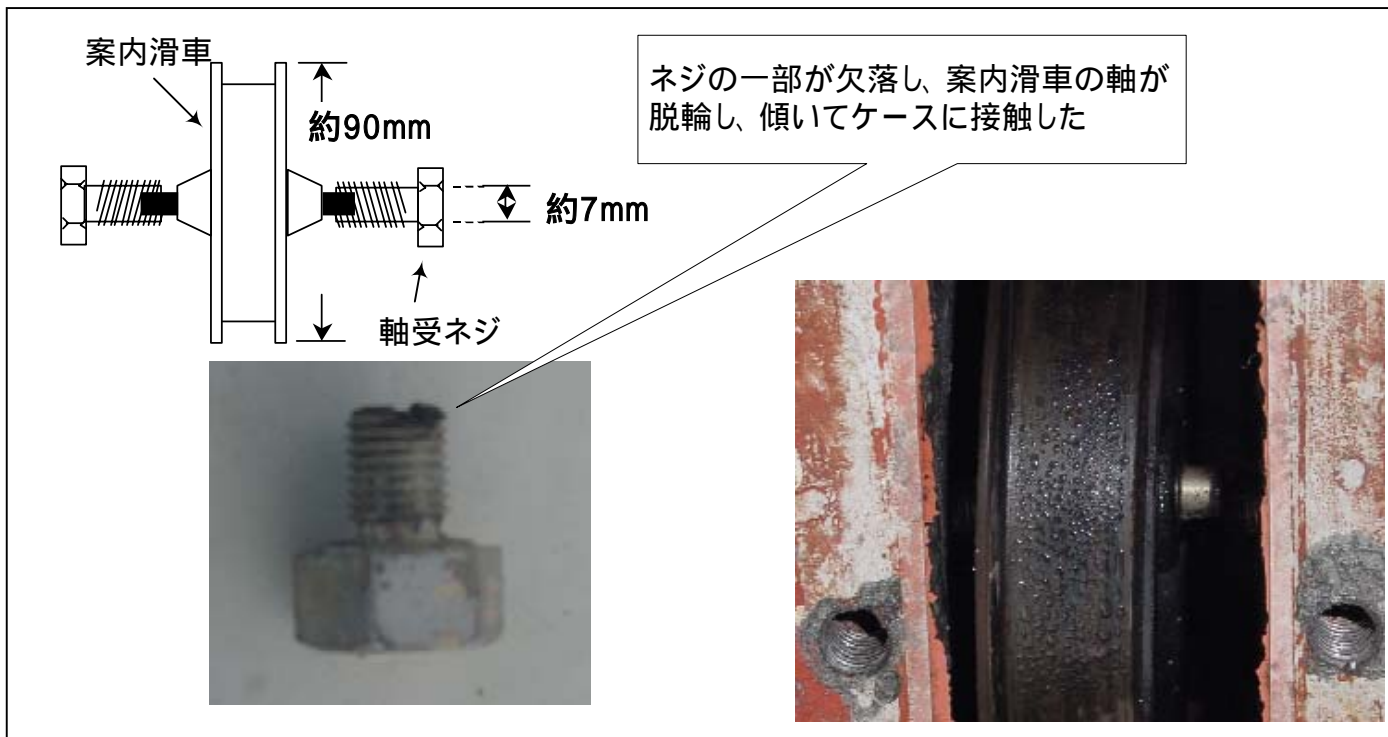
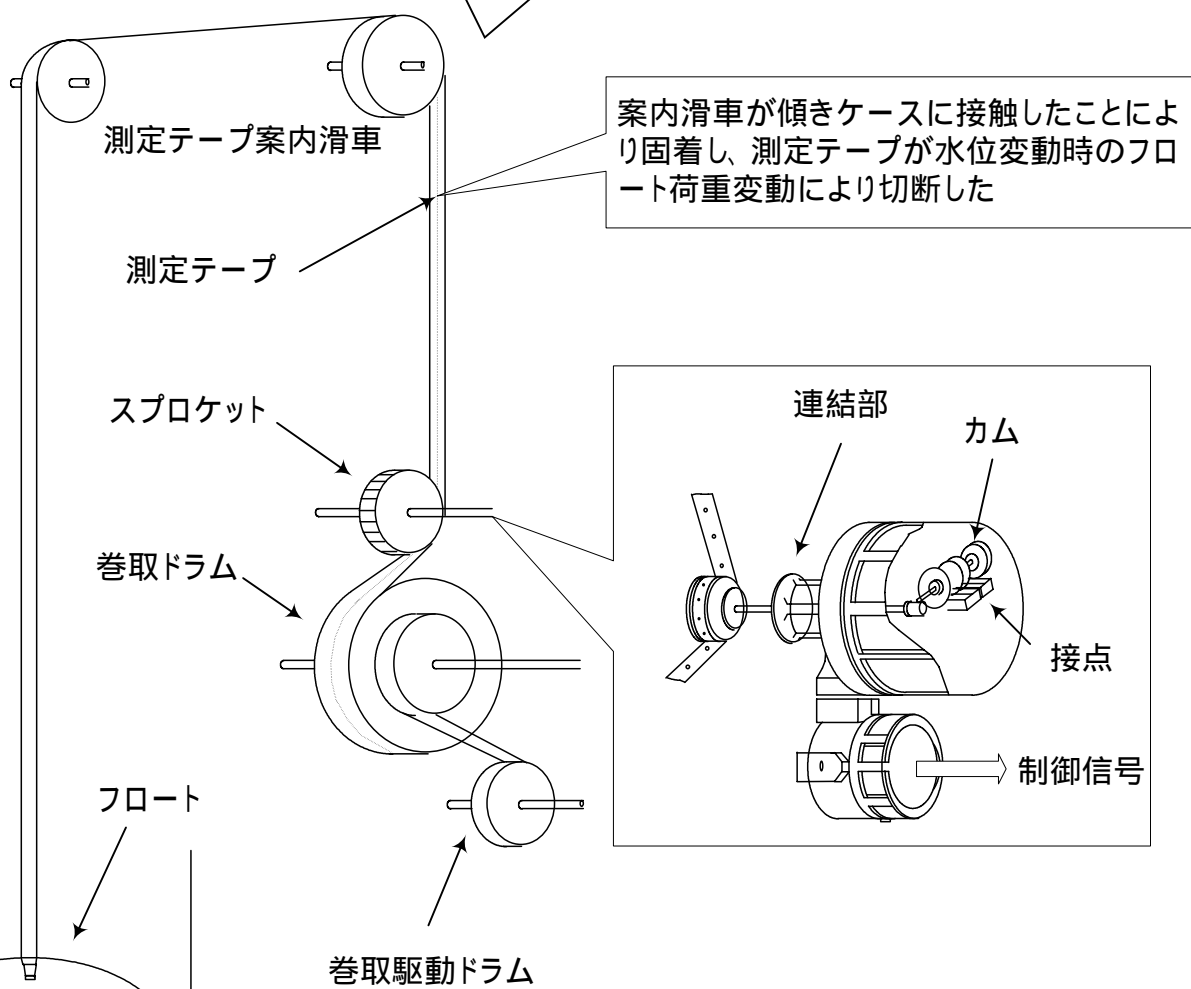
伊方発電所第1, 2号機脱塩水タンク水位計構成図

- a. 中央制御室に設置されている脱塩水タンク(以下当該タンク)の水位指示9.5mに対して、現場の脱塩水タンク水位計(以下当該水位計)を確認した結果、ほぼ振り切れ状態(水位高側)となる14.7mを指示していた。
- b. 当該水位計の内部を点検した結果、水位検出用の測定テープ(ステンレス製)が切断していることが判明した。また、測定テープの切断箇所には数mにわたり摩擦痕とわずかな変形が認められた。
- c. 当該タンク上部に2台設置している測定テープ案内滑車(以下案内滑車)を点検した結果、水位計上部側の案内滑車が傾いて動かなくなっていることが認められた。
- d. 案内滑車を支持している軸受ネジを点検した結果、ネジの一部が摩耗により欠落し、案内滑車が軸受ネジから外れ固着した状態であったことが判明した。
- e. 当該タンクのマンホールを開放しタンク内に残されている測定テープの長さを測定した結果、約3.3mであり、固着していた案内滑車付近で切断されたことが判明した。

以上のことから、測定用テープの案内滑車が固着したため、測定テープの動きが悪くなり、水位変動時のフロート荷重変動によりテープが切断したものと推定される。
(添付資料 - 2)

脱塩水タンク水位計の測定テープ案内滑車を固定している軸受ネジが、経年的に摩耗し、ネジの一部が欠落した結果、案内滑車が脱輪して傾いたため、案内滑車のケースに接触することにより固着した。そのため、測定テープが円滑に動かなくなり、水位変動時のフロート荷重変動により測定テープが切断し、水位の異常を示す警報が発信したものと推定される。

- (1) 脱塩水タンク水位計の警報・制御機能を、当該タンクに設置されている別の水位計から発信している信号で行えるよう信号回路の変更を行い、健全性を確認したうえ復旧した。なお、当該タンクは11月20日、新脱塩水タンクへ切り替えを行い、運用を停止した。
- (2) 同型式の水位計全数（41台）について、点検を実施し、所内用水タンク1号現地水位指示計を除いて異常のないことを確認した。ワイヤが外れていた所内用水タンク現地水位指示計については、従来より他の水位計により中央制御室で監視しており、今後とも現地で水位を確認する必要はないため、次回定期点検において撤去することとする。なお、他の水位計についても必要性を検討し不要なものは撤去する。
- (3) 同型式の水位計について、定期点検時に測定テープ案内滑車の回転具合とがたつきが無いことを確認することとし、作業要領書に反映した。また、測定ワイヤの取替作業においては、確実に接続するよう、接続手順を具体的に作業要領書に記載した。

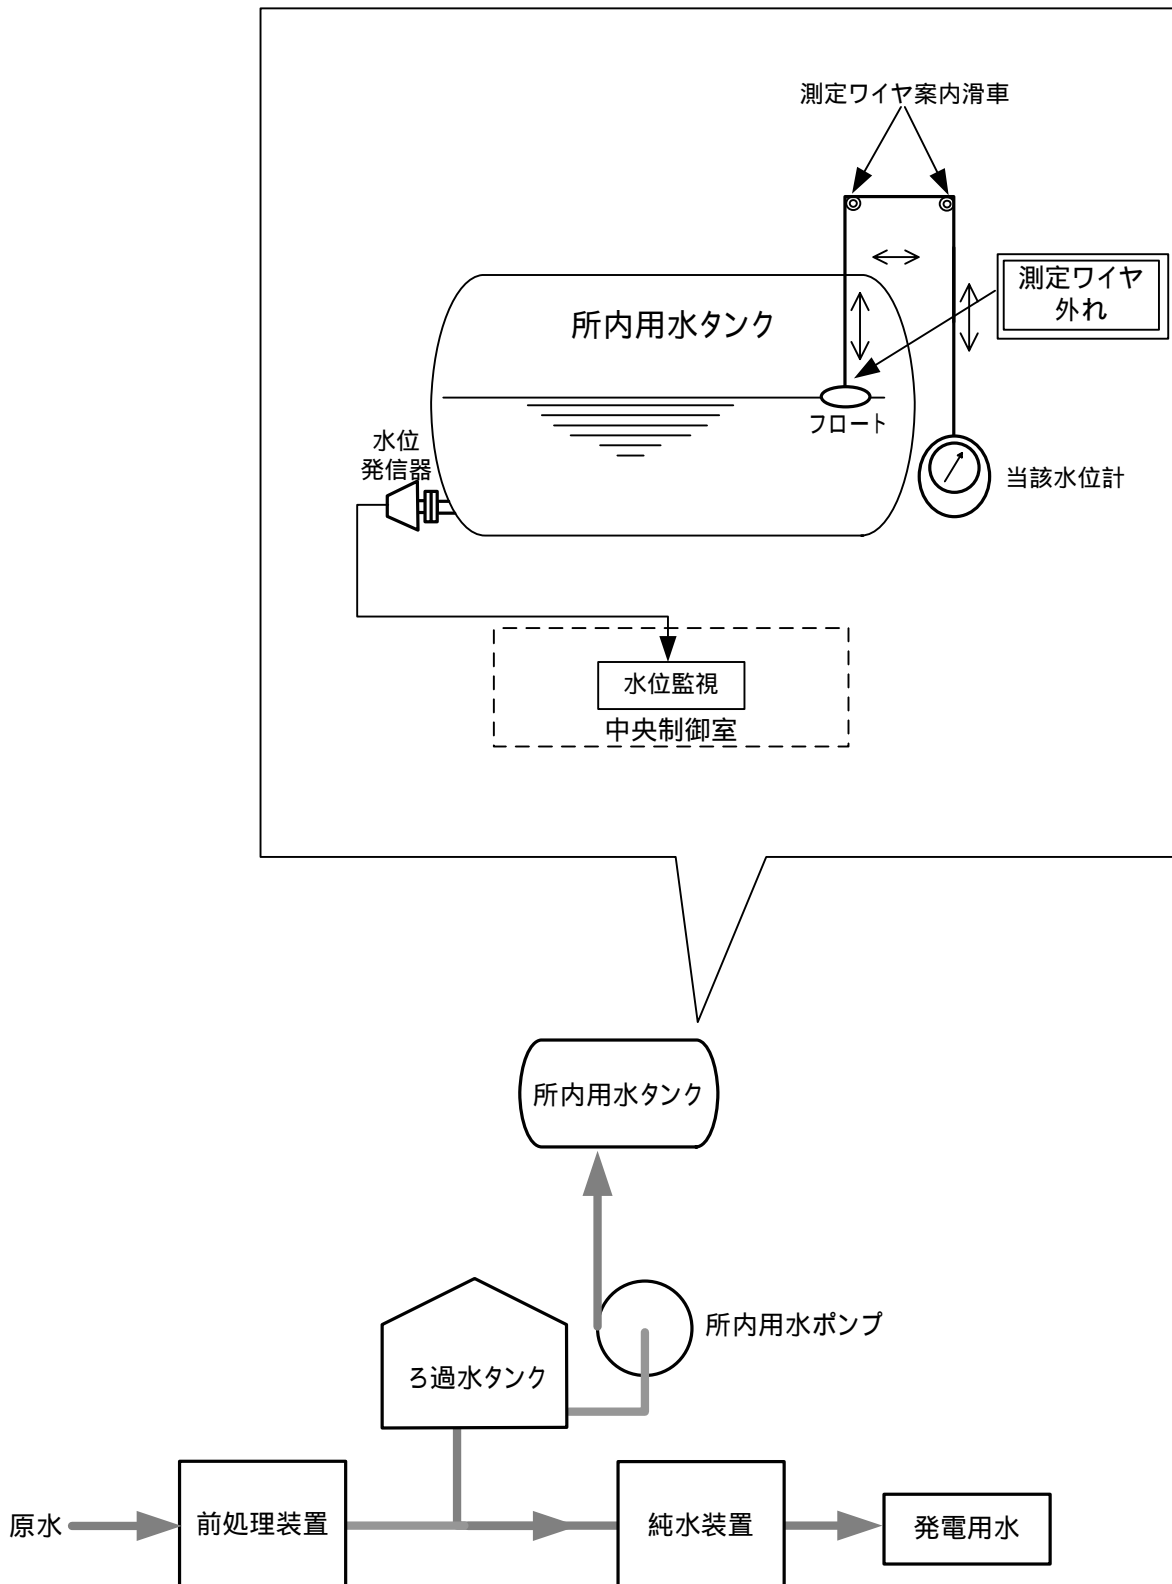
伊方発電所第1号機所内用水タンク廻り概略系統図

点検の結果、所内用水タンク1号(事務所の飲料水、雑用水等を供給するタンク)の現地水位指示計の測定ワイヤが外れ、指示が不良となっていることが判明した。
(添付資料 - 3)

さらに調査を実施したところ、ワイヤは、フロートとの接続部で外れており、ワイヤ及び案内滑車には異常は認められなかった。保守状況を調査したところ、

第20回定期点検（平成14年3月）においてワイヤの取替を実施しており、時間が経過していないことから、ワイヤとフロートの接続が不十分であったため外れたものと推定される。

また、所内用水タンク1号現地水位指示計については、ワイヤ取替時にワイヤとフロートとの接続が不十分であったため外れたものと推定される。
