伊方発電所第3号機 原子炉容器内部構造物吊上金具（工具）の変形他
1件にかかる報告書の提出について

伊方発電所第3号機
非常用ディーゼル発電設備
起動試験における不具合について

平成16年1月
四国電力株式会社

伊方発電所第3号機
非常用ディーゼル発電設備起動試験における不具合について

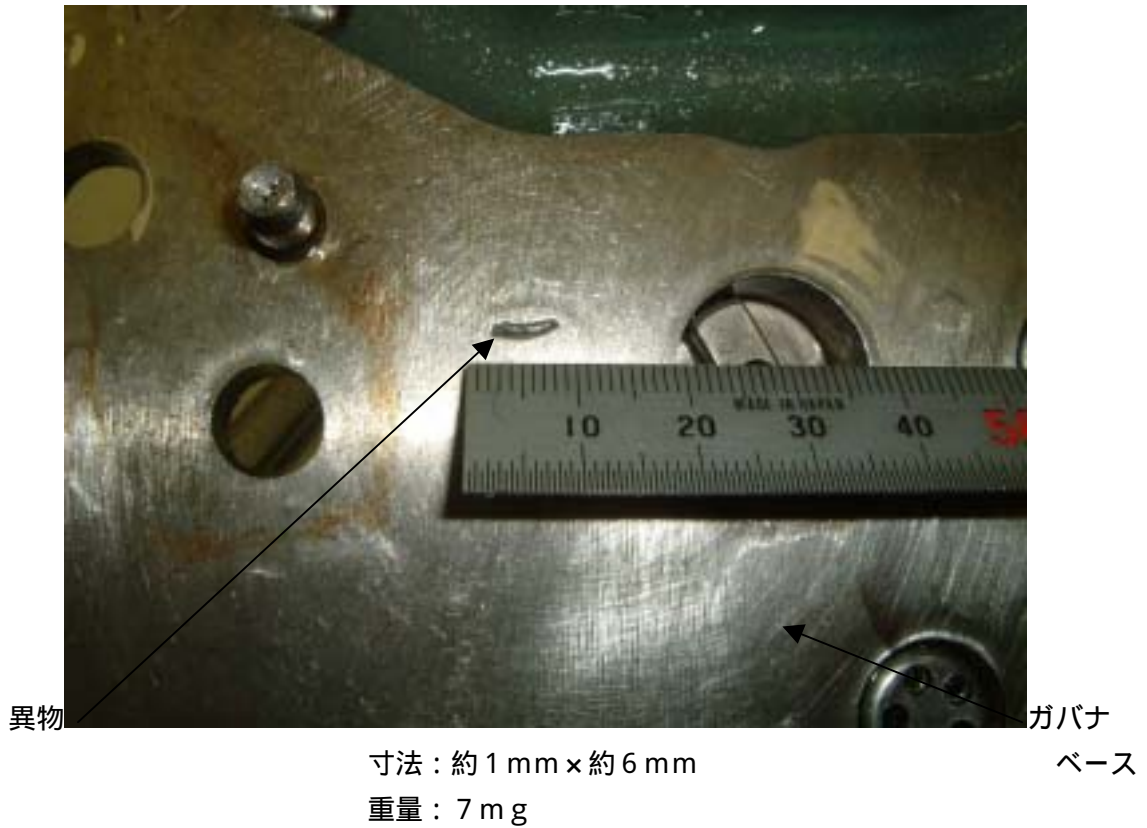
その後分解点検を実施した結果、ガバナ本体の底部にある作動油サンプルから金属片(1 mm × 6 mm程度) が発見された。これらのことから、発見された金属片はパイロットバルブに挟まっていたものと考えられる。

金属片の成分分析を行った結果、アルミニウム合金(鋳物) であることが判明した。なお、ガバナ本体の構成部品にはアルミニウム合金は使用されていない。

ガバナ内部から発見された異物

(1) ガバナ装置一式(ガバナ本体、ブースタ)を予備品と取替えた後に、再度、試運転を実施し正常に起動することを確認した。

(2) ガバナ本体およびブースタの取外し・取付け時には、取付け座やねじ部にバリ等がないことを確認するとともに、組み立て時の異物混入にも細心の注意を払うこととし、その旨を作業要領書に記載した。

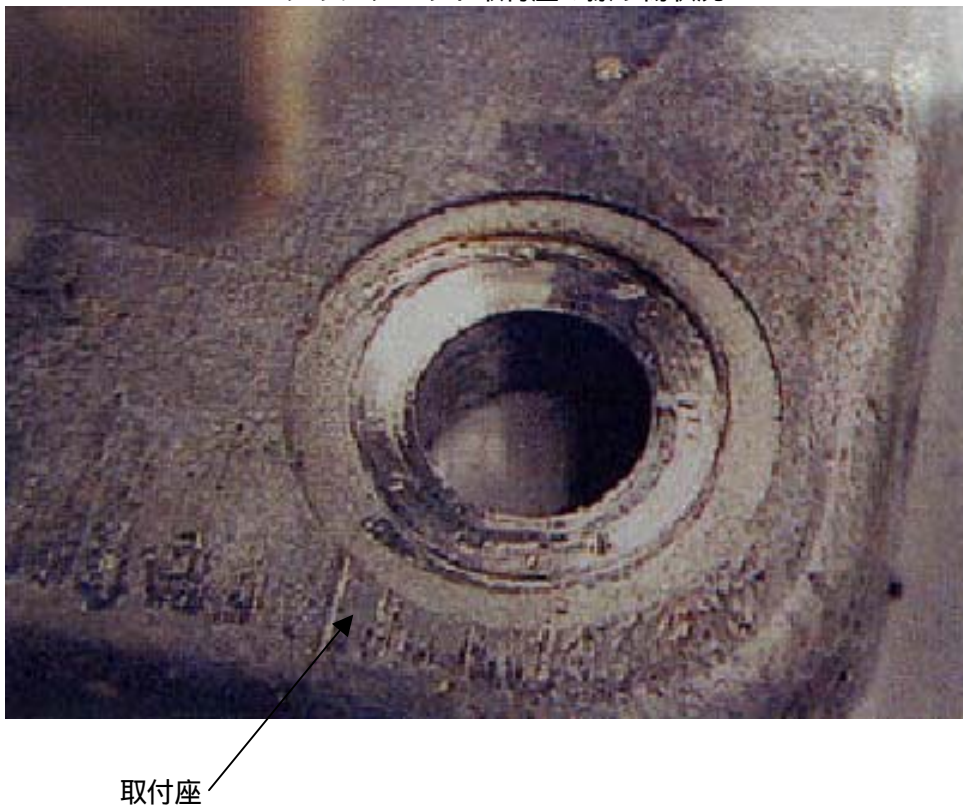
分解点検を実施した結果、ブースタ上部にあるシリンダーヘッド取付け座のナット締付け面に擦れた傷および金属がむしれた屑(バリ) が認められた。なお、ピストンなどその他の部品には異常は認められなかった。

また、ブースタの構成部品でアルミニウム合金(鋳物) を使用しているのは、シリンダーヘッド(作動油側) およびエンドキャップ(始動空気側) であることから、金属片はシリンダ - ヘッド取付け座にあったバリのむしれである可能性が高い。

起動失敗の原因は、ブースタのシリンダーヘッド取付け座にあったバリがむしれてブースタに混入し、作動油の流れによってガバナ内部に移動してパイロットバルブに偶発的に挟まり、パイロットバルブの動きが阻害された。その結果、起動操作直後の燃料が供給されなくなり、D/Gの回転数が上昇せず起動失敗したものと推定される。

シリンダヘッド取付座の擦り傷状況
