伊方発電所第3号機 原子炉容器内部構造物吊上金具（工具）の変形他
1件にかかる報告書の提出について

伊方発電所第3号機

原子炉容器内部構造物吊上金具（工具）の変形について

平成16年1月
四国電力株式会社

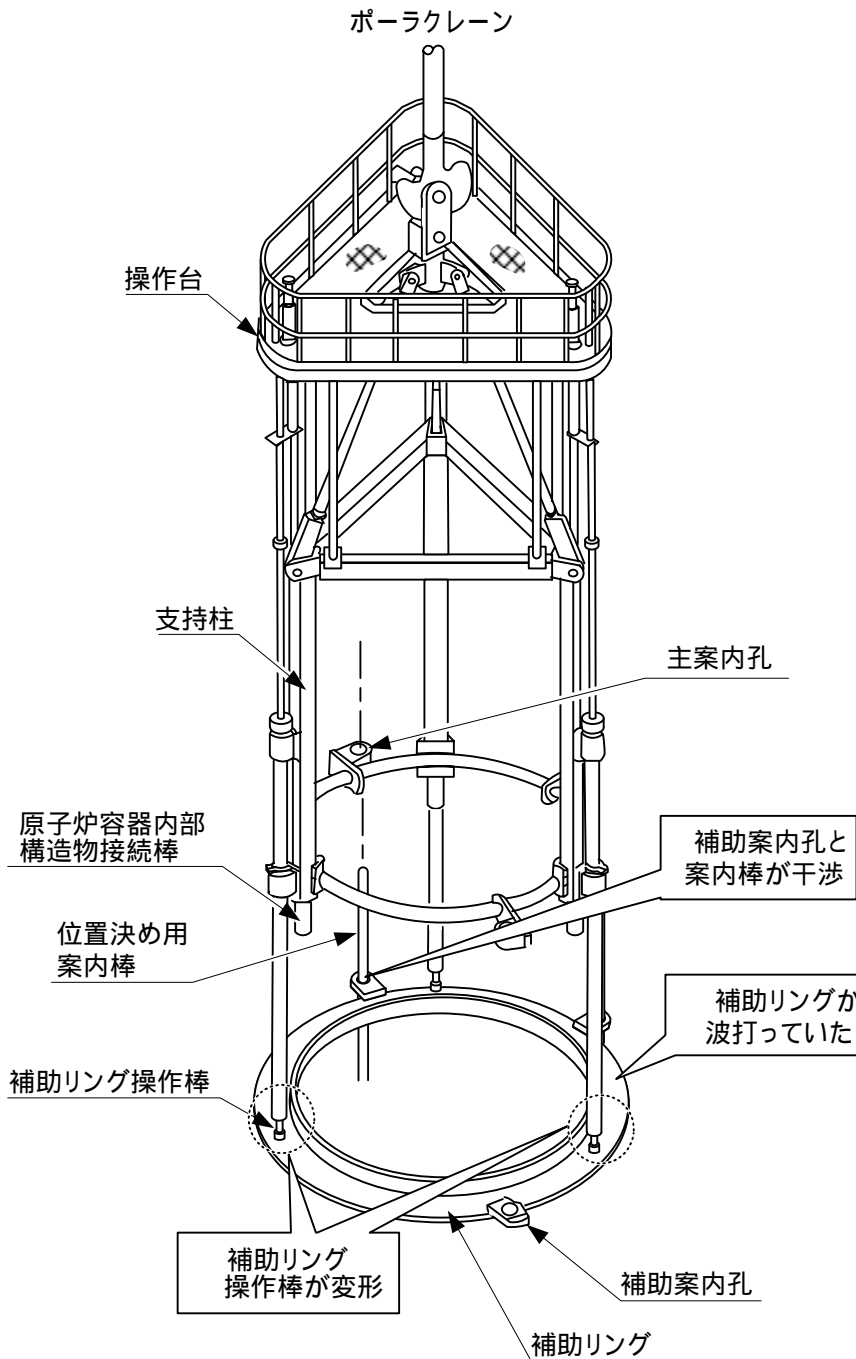
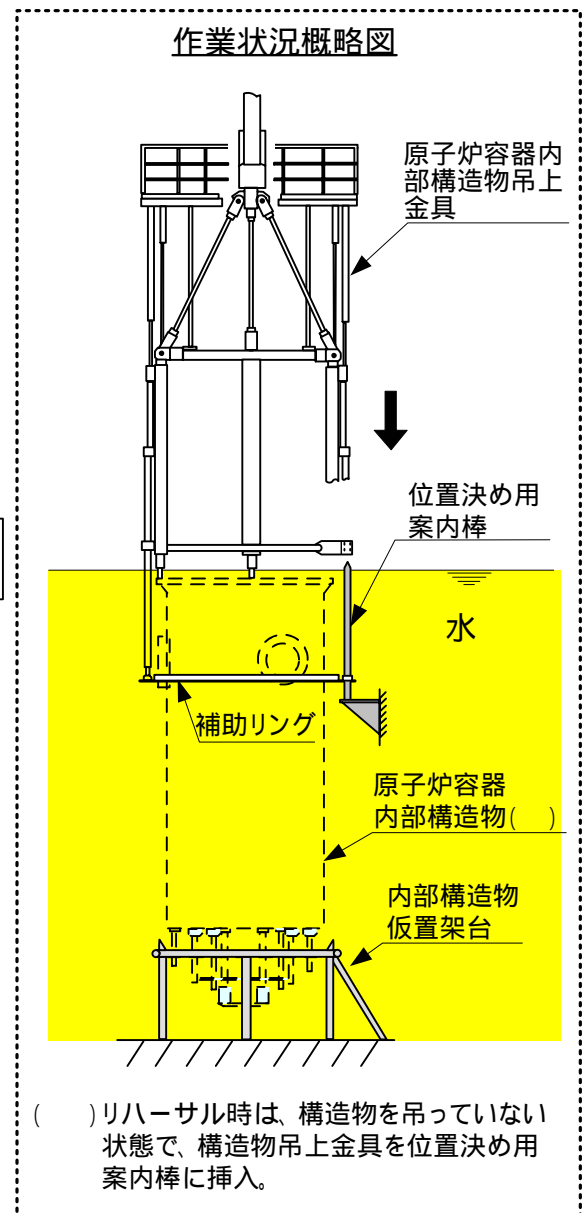
原子炉容器内部構造物吊上金具(工具)の状況図

伊方発電所第3号機（定格出力89万kW）は、第7回定期検査中のところ
11月15日、原子炉容器内部構造物（以下「LCI」という）吊上作業の準備
として、専用のLCI吊上金具（以下「吊上金具」という）を使用してリハーサル
を実施していたところ、吊上金具をLCI仮置架台へ吊り降ろし中に、金具の
動きが円滑でなかったことから点検を実施した。その結果、吊上金具の補助部品
（補助リング（1）及び補助リング操作棒）に変形があることを確認した。

吊上金具の変形の原因については、当該金具を案内棒上に監視カメラで位置決めした際にわずかなずれが生じていたため、案内棒と補助リングの補助案内孔が干渉し、吊上金具の補助リングおよび補助リング操作棒に変形が生じたものと推定される。

- (1) 監視カメラ画像の視認性を高めるため、モニタを大型化し映像を拡大して表示することで、位置決め精度を向上させた。
- (2) 水中監視カメラの 2 台追設および案内棒挿入状況の監視員の 1 名から 2 名への増員など作業監視体制を強化した。
- (3) 上記の対策を作業要領書に追記し、変形した補助リングを取外して再度リハーサルを行った後、11月17日にLCI吊上作業を実施した。

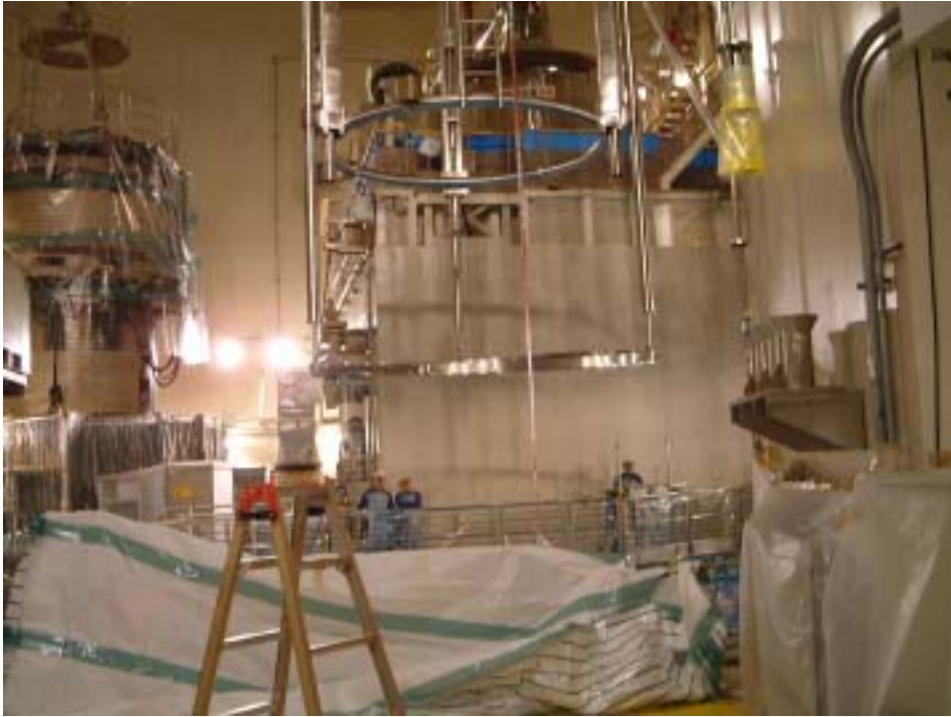
補助リング状況写真

目視点検および各種計測の結果、補助リングが波状に変形しているのを確認した。

補助リングは、リハーサル開始前の点検では異常はなかったことから、L C I 仮置架台への吊り降ろし中に変形したものと考えられる。

また、補助リングは、吊上金具の位置決めを主案内孔で行うに当たって、その作業を補助する目的で設置されているもので、補助リングがなくても監視カメラ画像の視認性を高めればL C I 吊上作業に問題がないことから、補助リングを取外した。

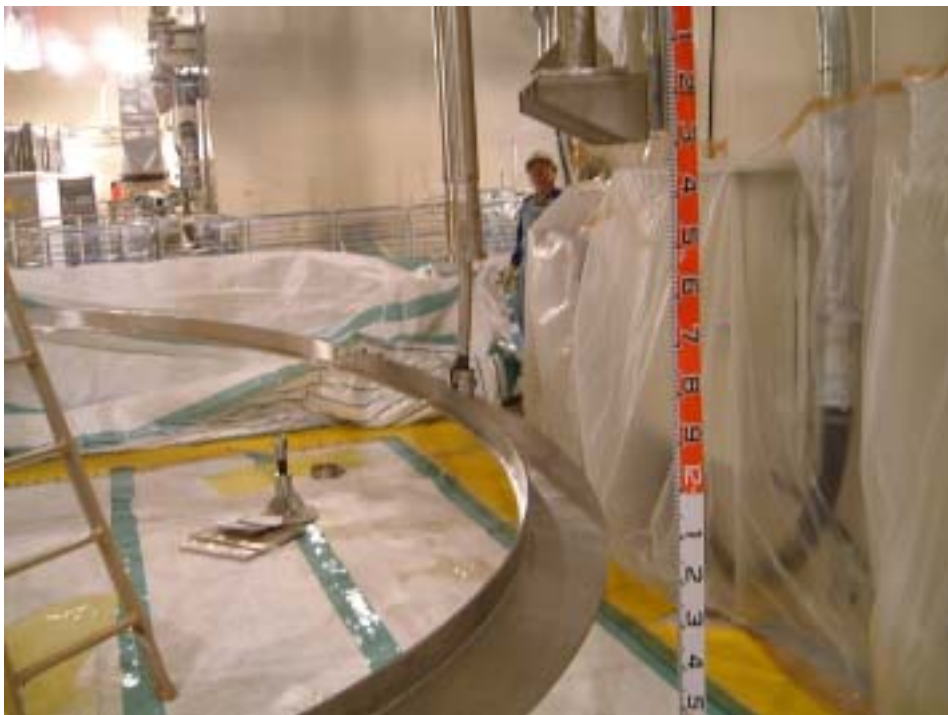
補助リング操作棒状況写真

目視点検および各種計測の結果、3本の操作棒のうち2本が変形していることを確認した。

操作棒は、リハーサル開始前の点検では円滑に伸縮しており異常はなかったことから、L C I 仮置架台への吊り降ろし中に変形したものと考えられる。
