伊方発電所第3号機主給水ポンプウォーミング配管のサポートの外れ他
1件にかかる報告書の提出について

伊方発電所第3号機
主給水ポンプウォーミング配管の
サポートの外れについて

平成16年 2月
四国電力株式会社

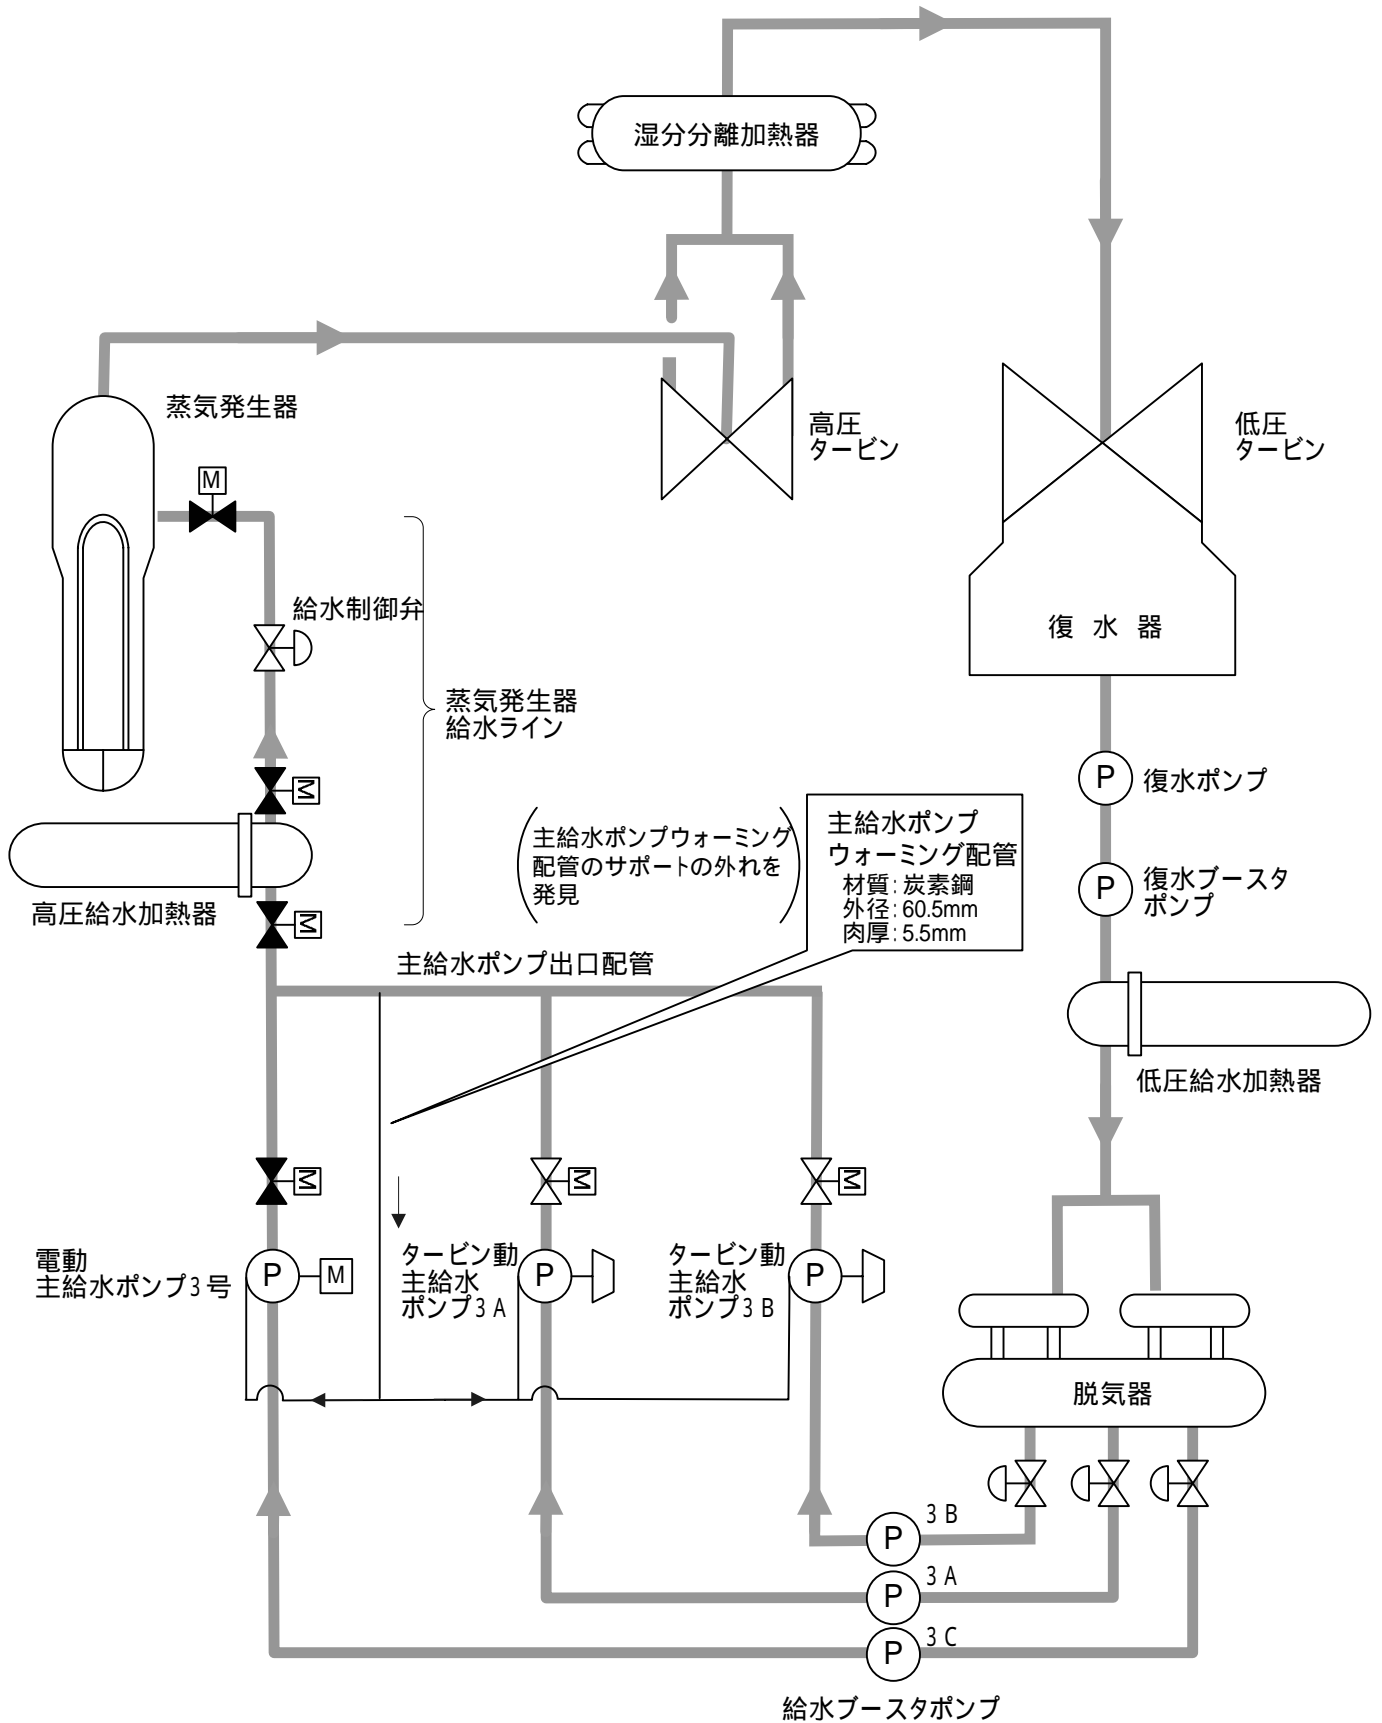
主給水ポンプウォーミング配管概略図

伊方発電所第3号機は、第7回定期検査中のところ12月8日18時10分頃、主給水ポンプのウォーミング配管5箇所ですライド式配管サポート^{*1}が外れていることを保修員が発見した。

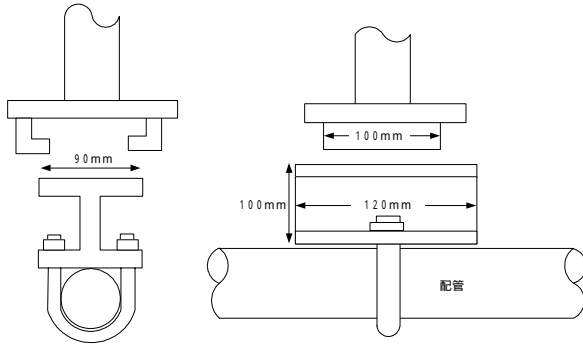
主給水ポンプウォーミング配管サポート状況

以上の調査結果から、12月3日の機能試験において、主給水ポンプ出口配管に空気が残留している状態で電動主給水ポンプを起動したことから、水圧により配管内の残留空気が圧縮・反発して圧力変動が発生し、主給水ポンプウォーミング配管全長にわたり力が加わり配管サポートが外れたものと推定される。

(1) 配管 (配管長 5.5 m の外表面) の目視点検、溶接部 (5.5 箇所) の液体浸透探傷検査により配管の健全性を確認し、配管サポートを元の位置に復旧するとともに、再度、配管内の空気抜きを十分に行った後、電動主給水ポンプを起動して異常の無いことを確認した。

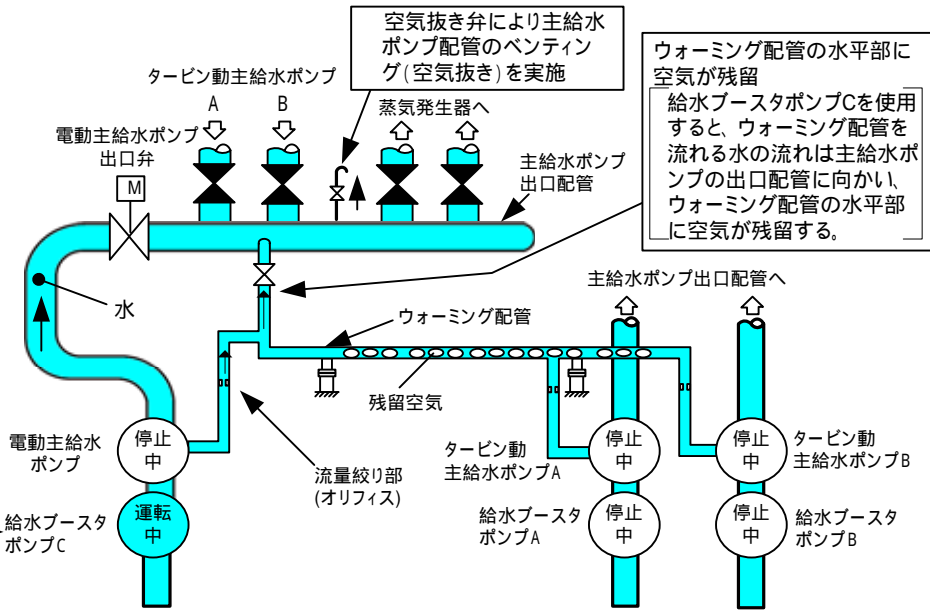
当該系統の系統構成・配置状況について調査した結果、今回使用した給水ブースタポンプCで水張り空気抜きを実施した場合、水の流れは主給水ポンプの出口配管に向かい、タービン動主給水ポンプにつながるウォーミング配管内に空気が残留しやすい状況にあることが確認された。

1. 主給水配管水張り
主給水配管水張り時、給水ポンプ出口部で空気が十分抜けたことを確認（ウォーミング配管内の空気は残留）

給水ブースタポンプCを運転して水張りを実施（水張り後停止）

- ・主給水系統の水張り空気抜きにはウォーミング配管の空気が残留しやすい箇所に給水を流すことができる主給水B系統を使用 (給水ブースタポンプBを水張りに使用) すること。

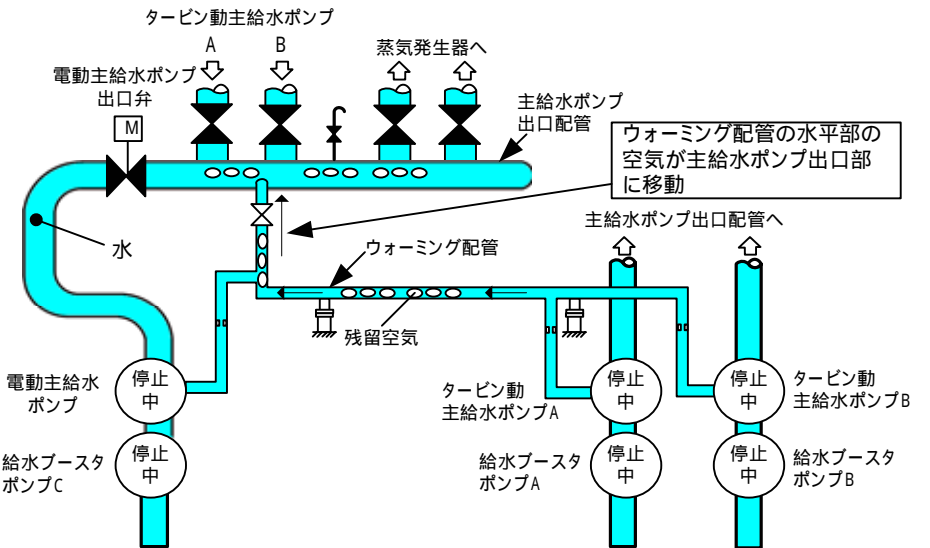
以上のことから、今回、給水ブースタポンプCを使用して水張り空気抜きを実施したため、ウォーミング配管内に空気が残留し、同ポンプ停止後、時間の経過とともにウォーミング配管よりも高い位置にある出口配管に移動し、数時間後に実施した電動主給水ポンプの起動により圧力変動の発生に至ったものと考えられる。

2. 残留空気の移動
ウォーミング配管内の残留空気が高所の主給水ポンプ出口部の配管内に移動

- ・ウォーミング配管の水張り空気抜き操作を実施した後、一定時間経過後に再度主給水ポンプ出口配管部の残留空気の有無を確認すること。

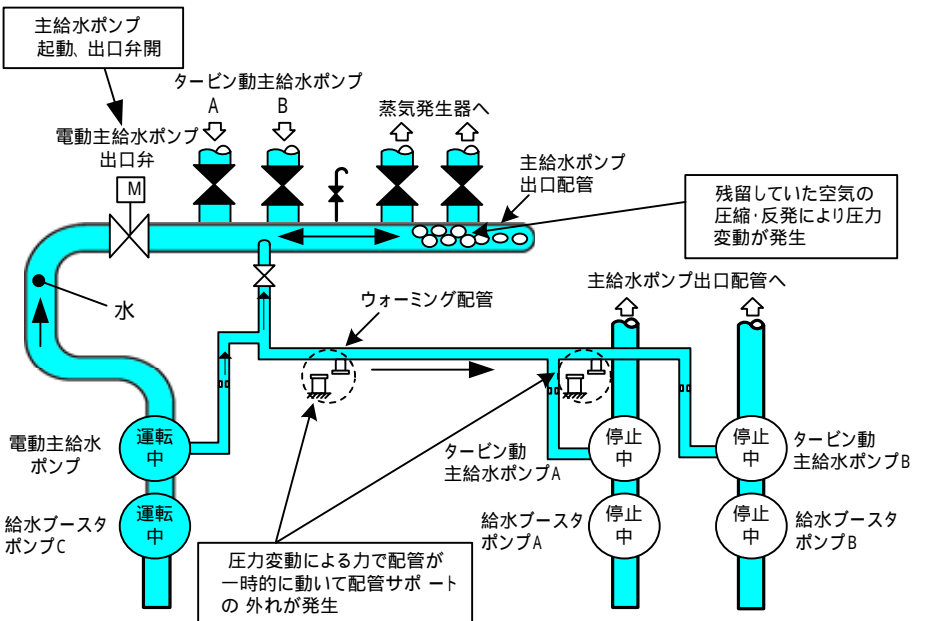
配管サポートが外れた原因は、給水系統配管の水張り空気抜きの際、空気が残留しやすい配管ルートを使用したこと、水張り空気抜き終了後、引き続き電動主給水ポンプを起動したことから、残留していた空気が圧縮・反発して圧力変動が発生し、その圧力変動が主給水ポンプウォーミング配管全体に作用したためと推定される。

3. 主給水ポンプを起動し、出口弁を開けたことにより空気が圧縮され、配管内に圧力変動が発生しウォーミング配管のサポートの外れが発生

電動主給水ポンプが起動し、出口弁が開となる。

水圧が主給水ポンプ出口配管にかかり残留していた空気を圧縮し、その反発により圧力変動が発生

圧力変動による力でウォーミング配管が一時的に動いて配管サポートが外れた。
