伊方発電所第3号機主給水ポンプウォーミング配管のサポートの外れ他  
1件にかかる報告書の提出について

伊方発電所第3号機  
原子炉容器フランジ部の漏えい検知配管の  
温度上昇について

平成16年2月  
四国電力株式会社

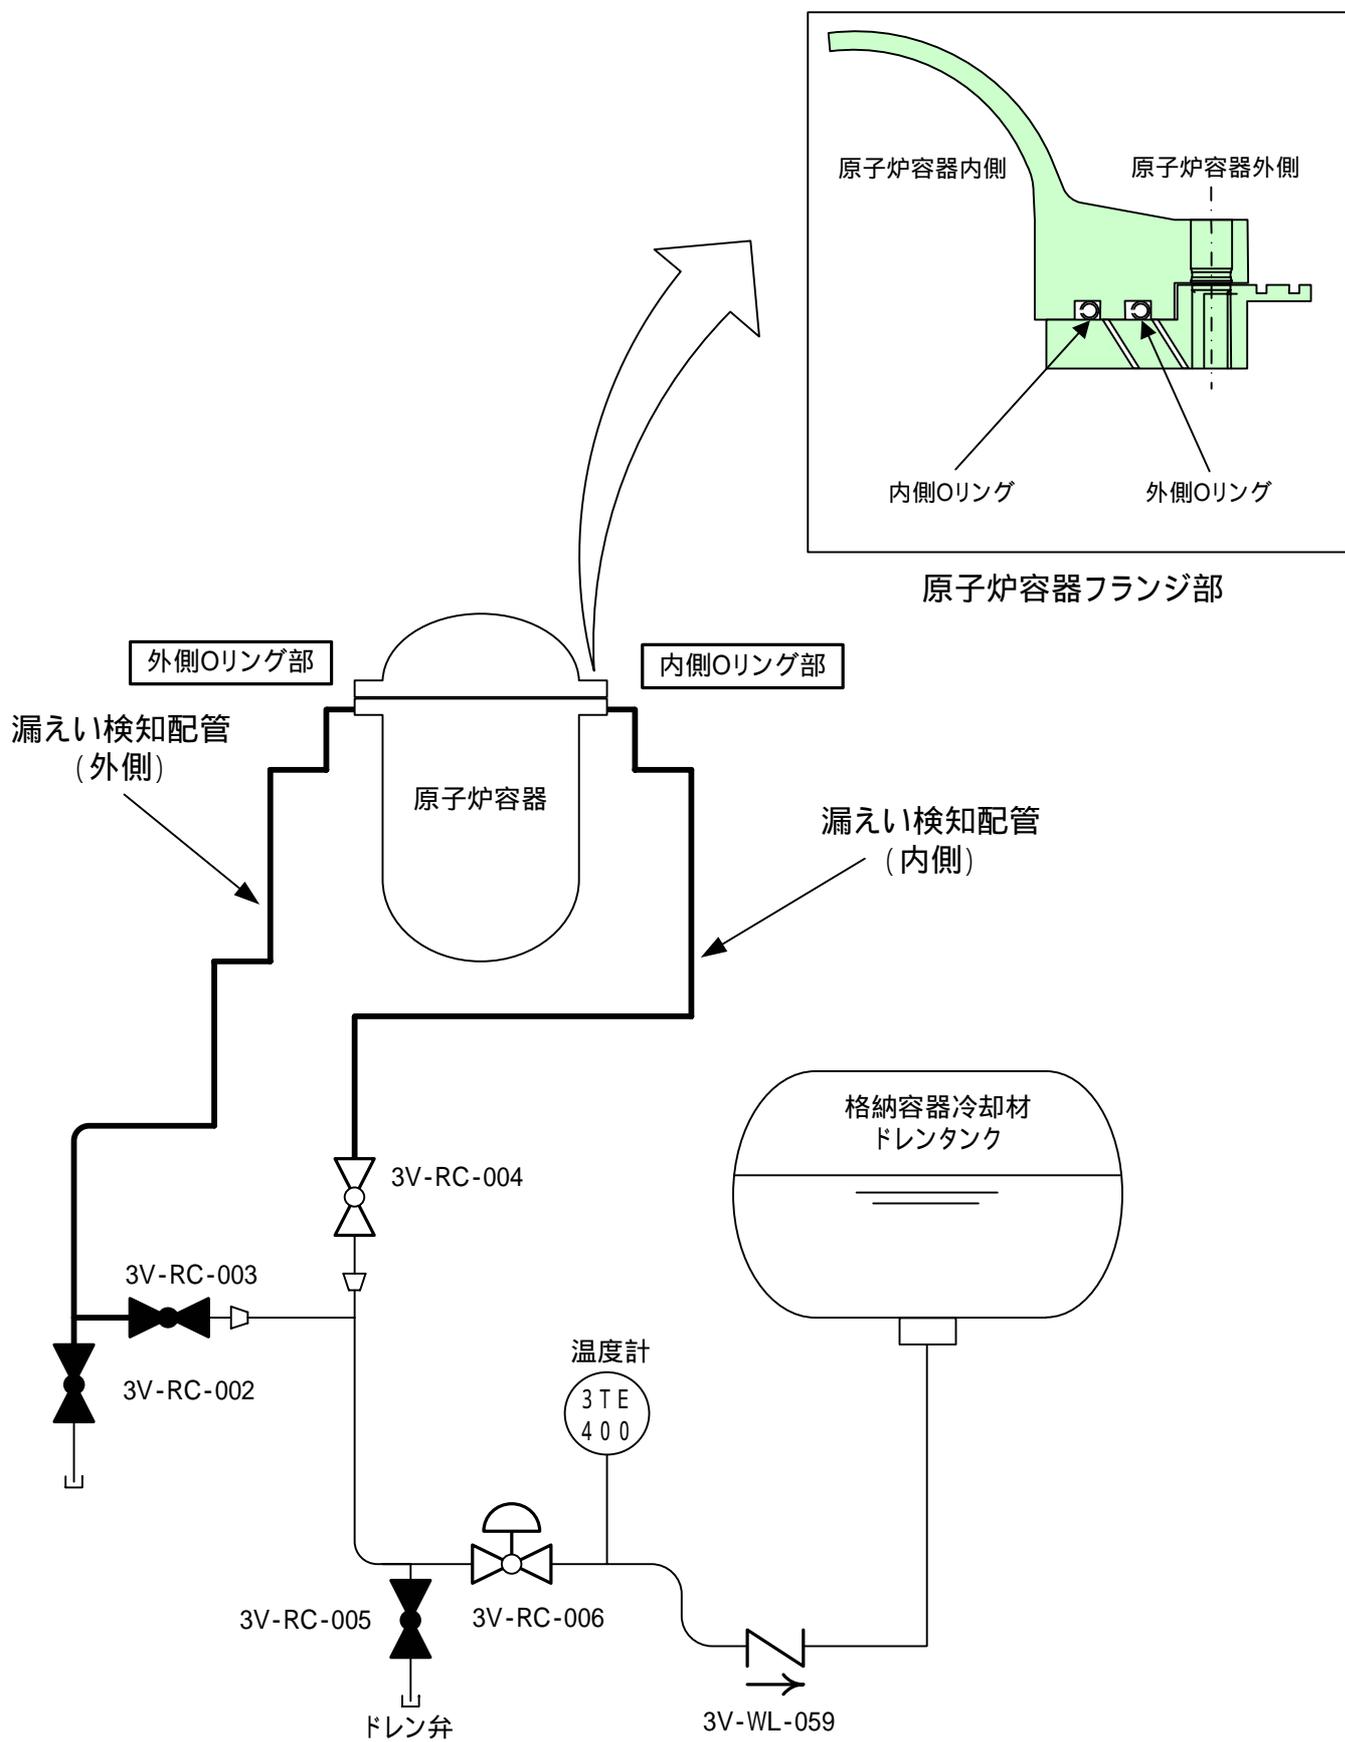
### 原子炉容器フランジ部の漏えい検知配管概略系統図

伊方発電所第3号機（定格出力89万kW）は、第7回定期検査中のところ12月14日に原子炉容器フランジ部からの一次冷却材漏えいを検知するために設置している配管（以下「検知配管」という）の温度上昇を示す信号（警報設定値60）が発信した。このため、当該配管の弁を閉じたところ配管の温度は低下した。

なお、本事象に伴う周辺環境への放射能の影響はなかった。（添付資料-1）

検知配管は運転中は高温になる原子炉容器フランジ部に接続しており、検知配管に溜まり水が残留していた場合、温度の影響で加熱され水蒸気が発生する。

検知配管全長（内側約27m、外側約29m）のうちおよそ半分は水平部（内側約13m、外側約16m）であり、この水平部は排水を容易にするための勾配が設けられているが、検知配管のハンマリングを実施したところ薄い赤茶色の水が排出されたことから、ほう酸析出物やスラッジ等が堆積し、若干の溜まり水が残留していたものと考えられる。
