伊方発電所第1号機タービン動補助給水ポンプの不調他  
2件にかかる報告書の提出について

## 伊方発電所第1号機

廃液貯蔵タンクドレン配管のほう酸析出について

平成16年3月  
四国電力株式会社

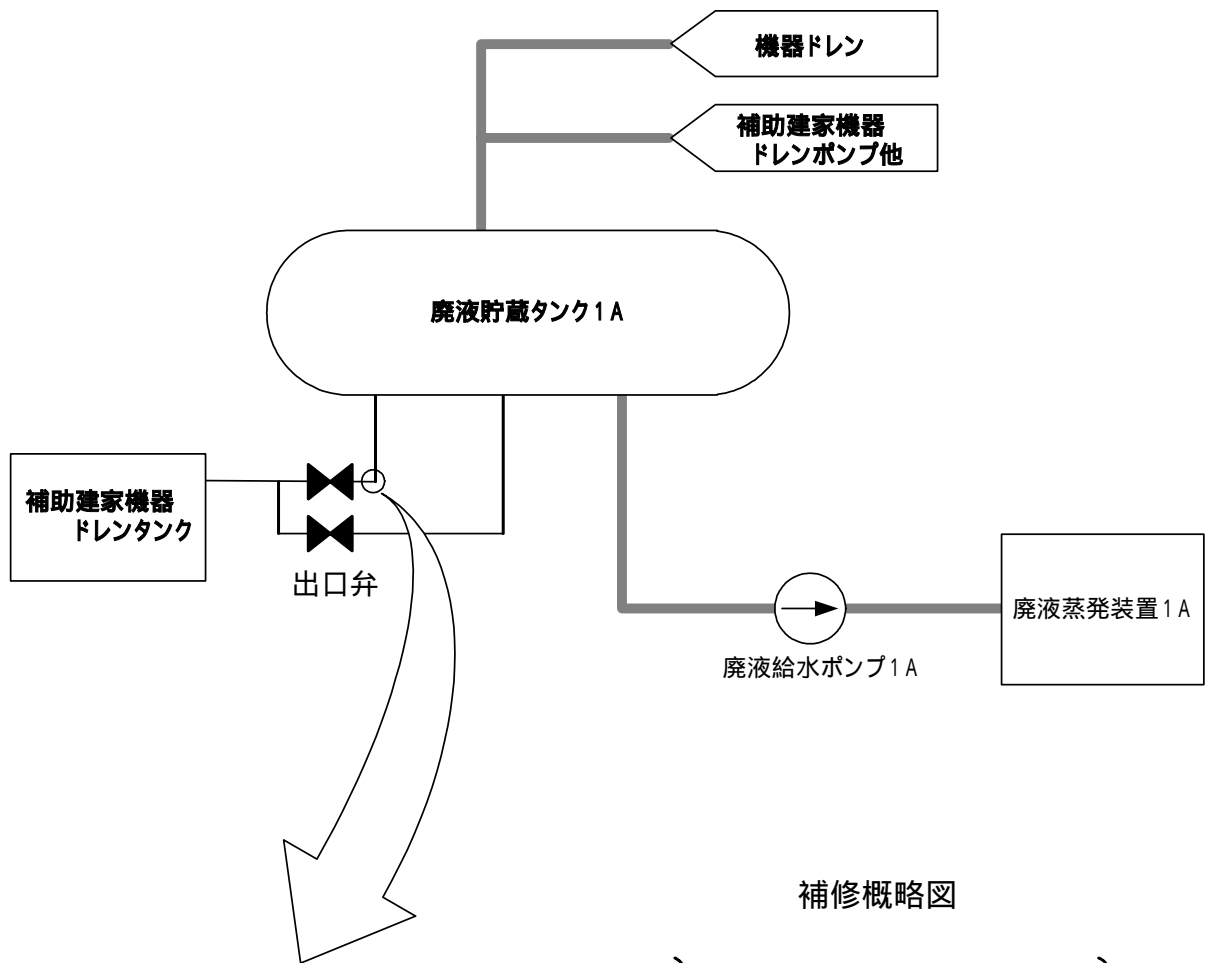
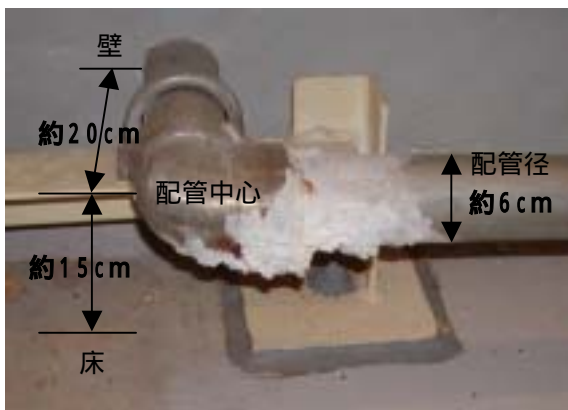
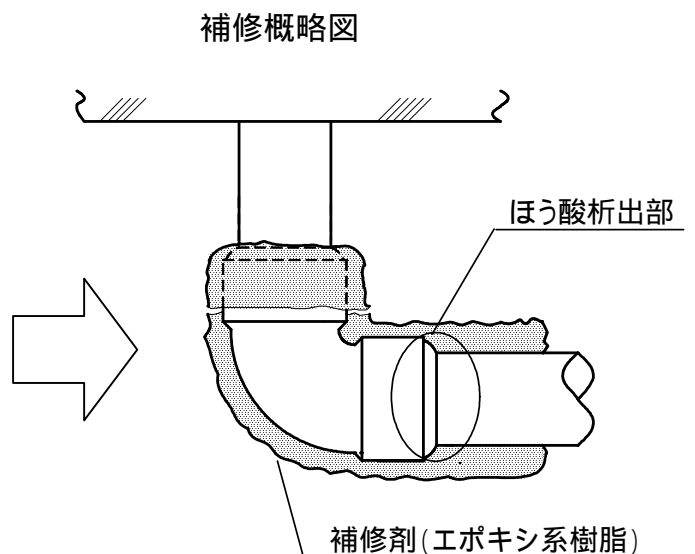
廃液貯蔵タンク1Aドレン配管ほう酸析出部および補修概略図

伊方発電所第1号機は、通常運転中のところ、平成15年10月21日11時00分頃、廃液貯蔵タンク1A室内にある当該タンクドレン配管にほう酸と思われる析出物が付着していることをパトロール中の保修員が発見した。

析出物を取り除いて調査を実施したところ、滲出は既になく、肉眼で確認できる欠陥はなかった。分析により、析出物は系統水に含まれるほう酸であることが確認されたことから、今回の事象は、当該タンクドレン配管に生じた極微少な貫通部からタンク水がにじみ出て、そこに含まれているほう酸が析出したものと推定された。

当該部近傍については、念のため接着剤による応急補修を実施し、パトロールによる監視を強化した。

その後、伊方1号機廃液貯蔵タンクの点検工事にあわせて、ほう酸の析出していた箇所を切断し、新しい配管を溶接して当該部の健全性を確認した。

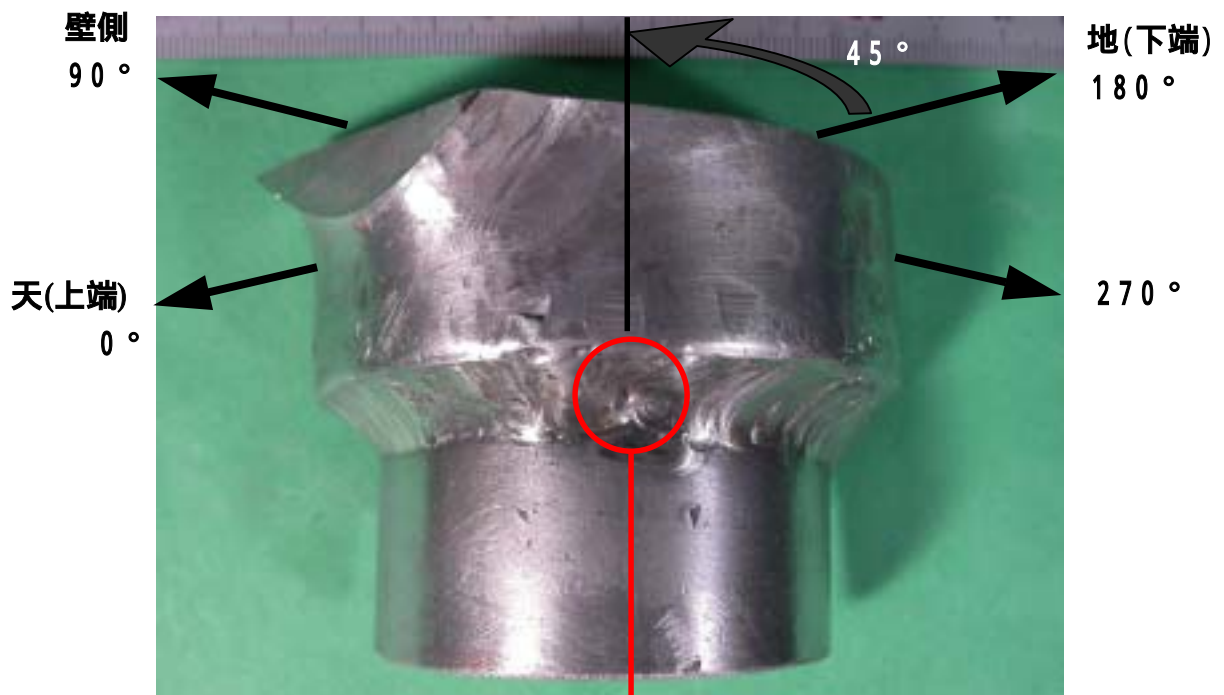
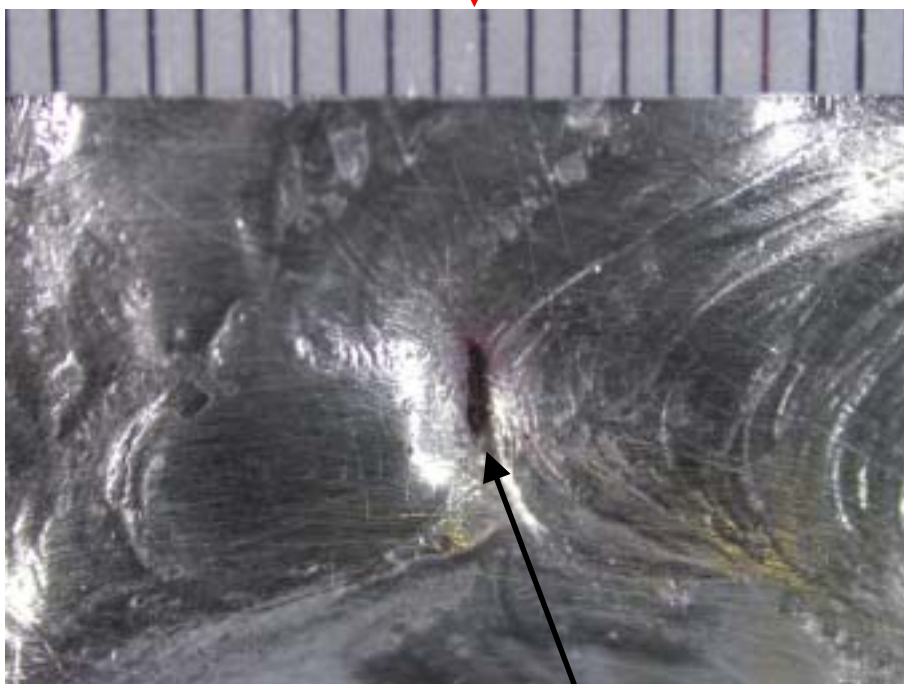
外觀目視点検結果

ほう酸析出が確認された差し込み溶接部の外観点検を実施した結果、配管の下端から壁側45度の位置に長さ約2mm、幅約0.5mmのへこみが認められた。

へこみ

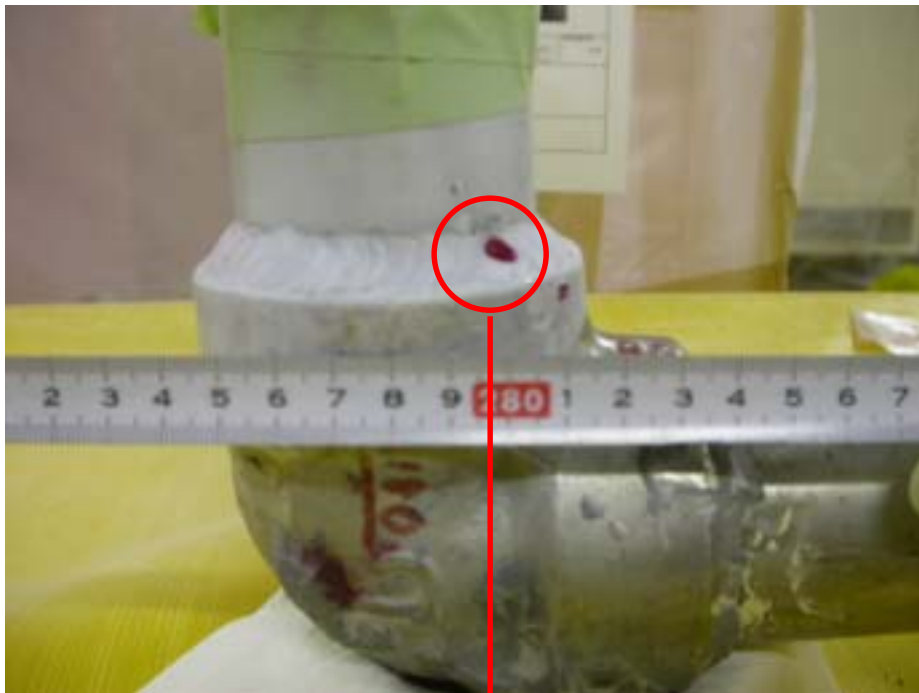
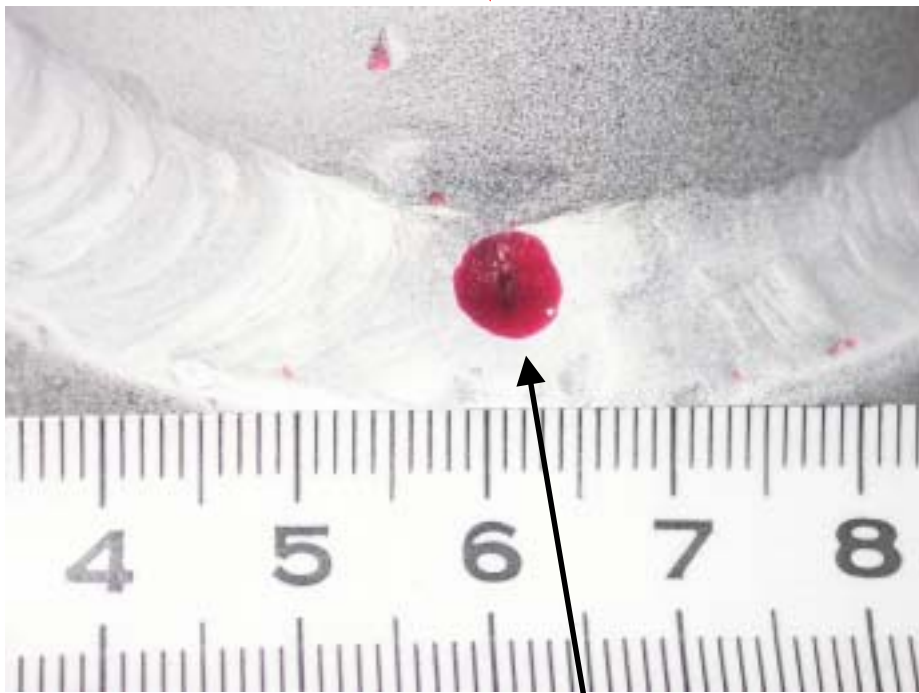
液体浸透探傷検査結果

外観目視観察によりへこみが確認された箇所に点状指示が認められた。その他の部位には欠陥指示は認められなかった。

点状指示部

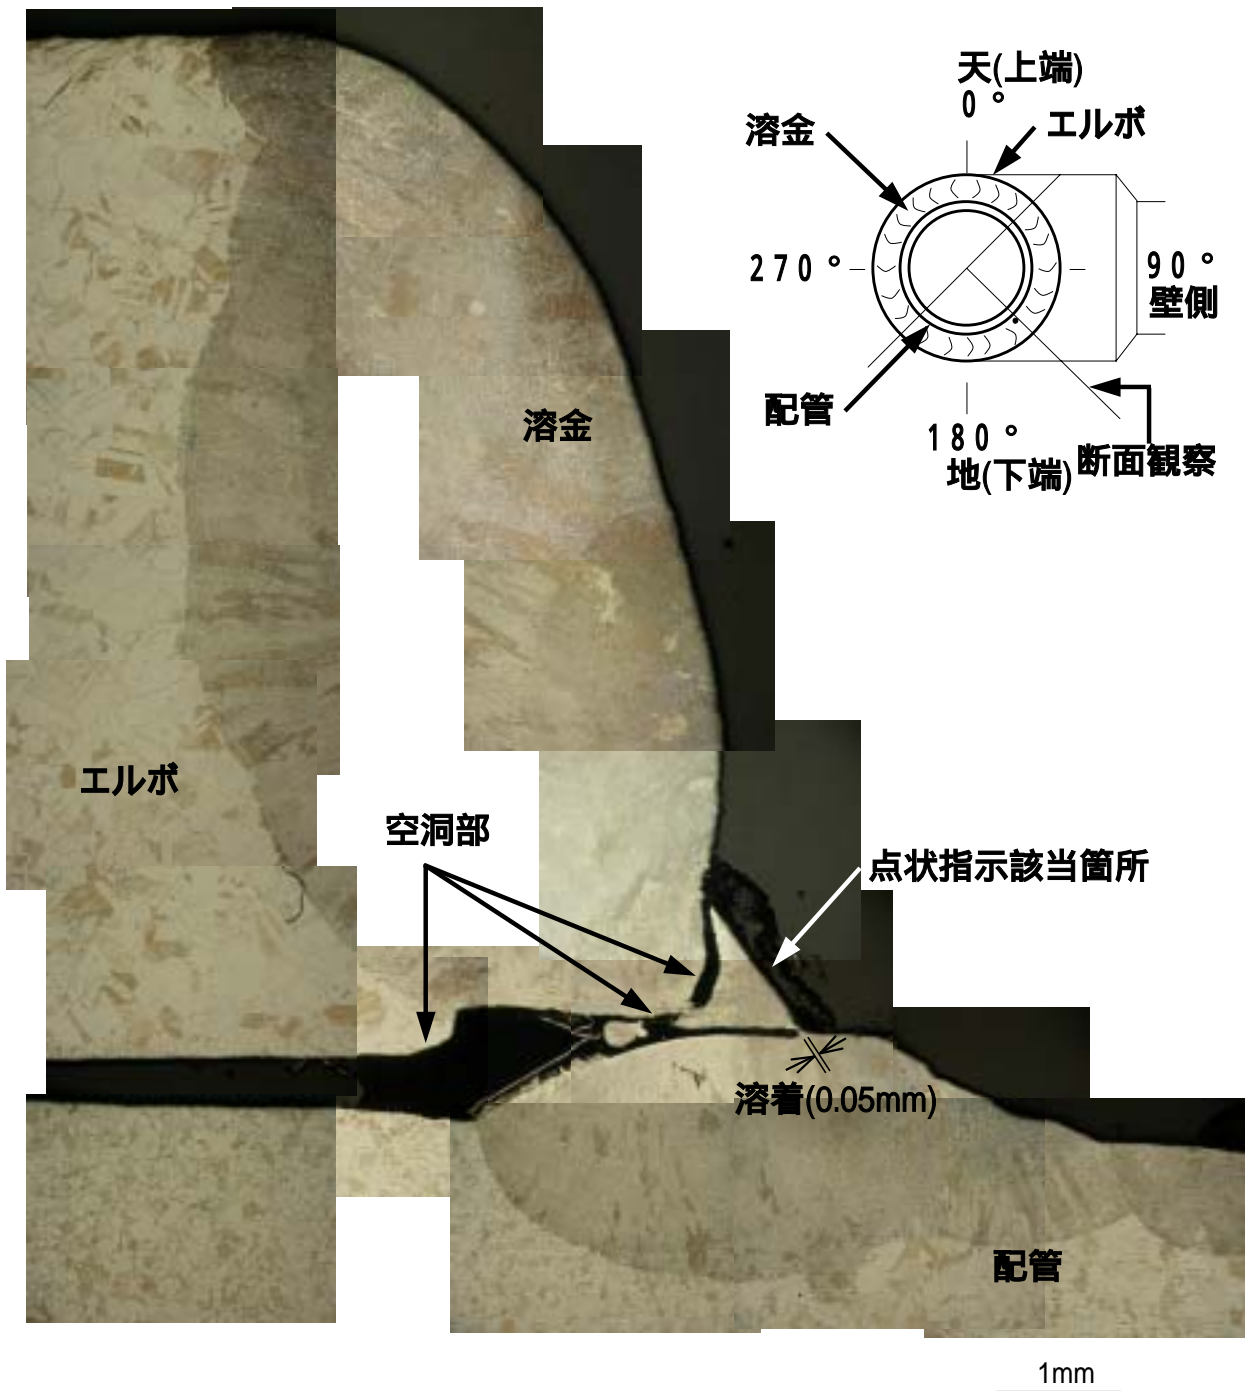
### 断面ミクロ観察結果(点状指示部)

点状指示部を切断し、切断面を光学顕微鏡を用いて観察した。

配管とエルボの差し込み部には約0.5mmの空洞が認められた。また、配管と溶接金属の溶着部において、軸方向に約1mm、半径方向に約1mmの空洞が認められ、その空洞部からさらに軸方向・半径方向(外部)に向かって細い空洞が伸びており、点状指示部まで繋がっている様相であった。この空洞において、SCC等の特徴である枝分かれ状のひび割れは認められなかった。

以上のことから、差し込み溶接部内部には、溶接施工時の溶け込み不良によって生じた空洞部が存在していたと推定される。

伊方1号機建設当時の当該溶接部の溶接記録を確認したところ、当該箇所は現地で溶接されており、現場の状況から床・壁・および配管サポートが溶接部に近接している状況下での施工であったと考えられ、適正な溶接姿勢が十分確保できず溶接不良（溶け込み不良）を生じたものと推定される。

当該部の現地溶接時、作業姿勢が十分確保できない状況で溶接作業を実施したことから、溶接不良（溶け込み不良）が生じた。これに廃液給水ポンプの起動時に発生する廃液貯蔵タンクの圧力変動による疲労が加わり、わずかな溶着部分が貫通し系統水がにじみ出てほう酸が析出したものと推定される。

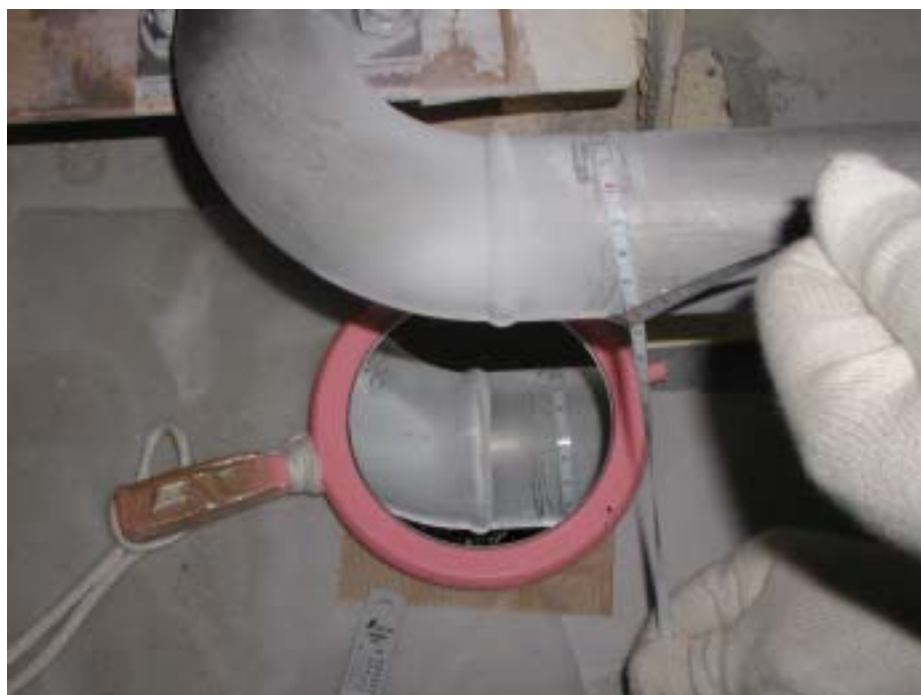
液体浸透探傷検査（補修後）

新しい配管の溶接部が健全であることを液体浸透探傷検査にて確認
