伊方発電所第1号機タービン動補助給水ポンプの不調他  
2件にかかる報告書の提出について

伊方発電所第3号機

第6 高圧給水加熱器ドレン水位制御装置の不具合について

平成16年3月  
四国電力株式会社

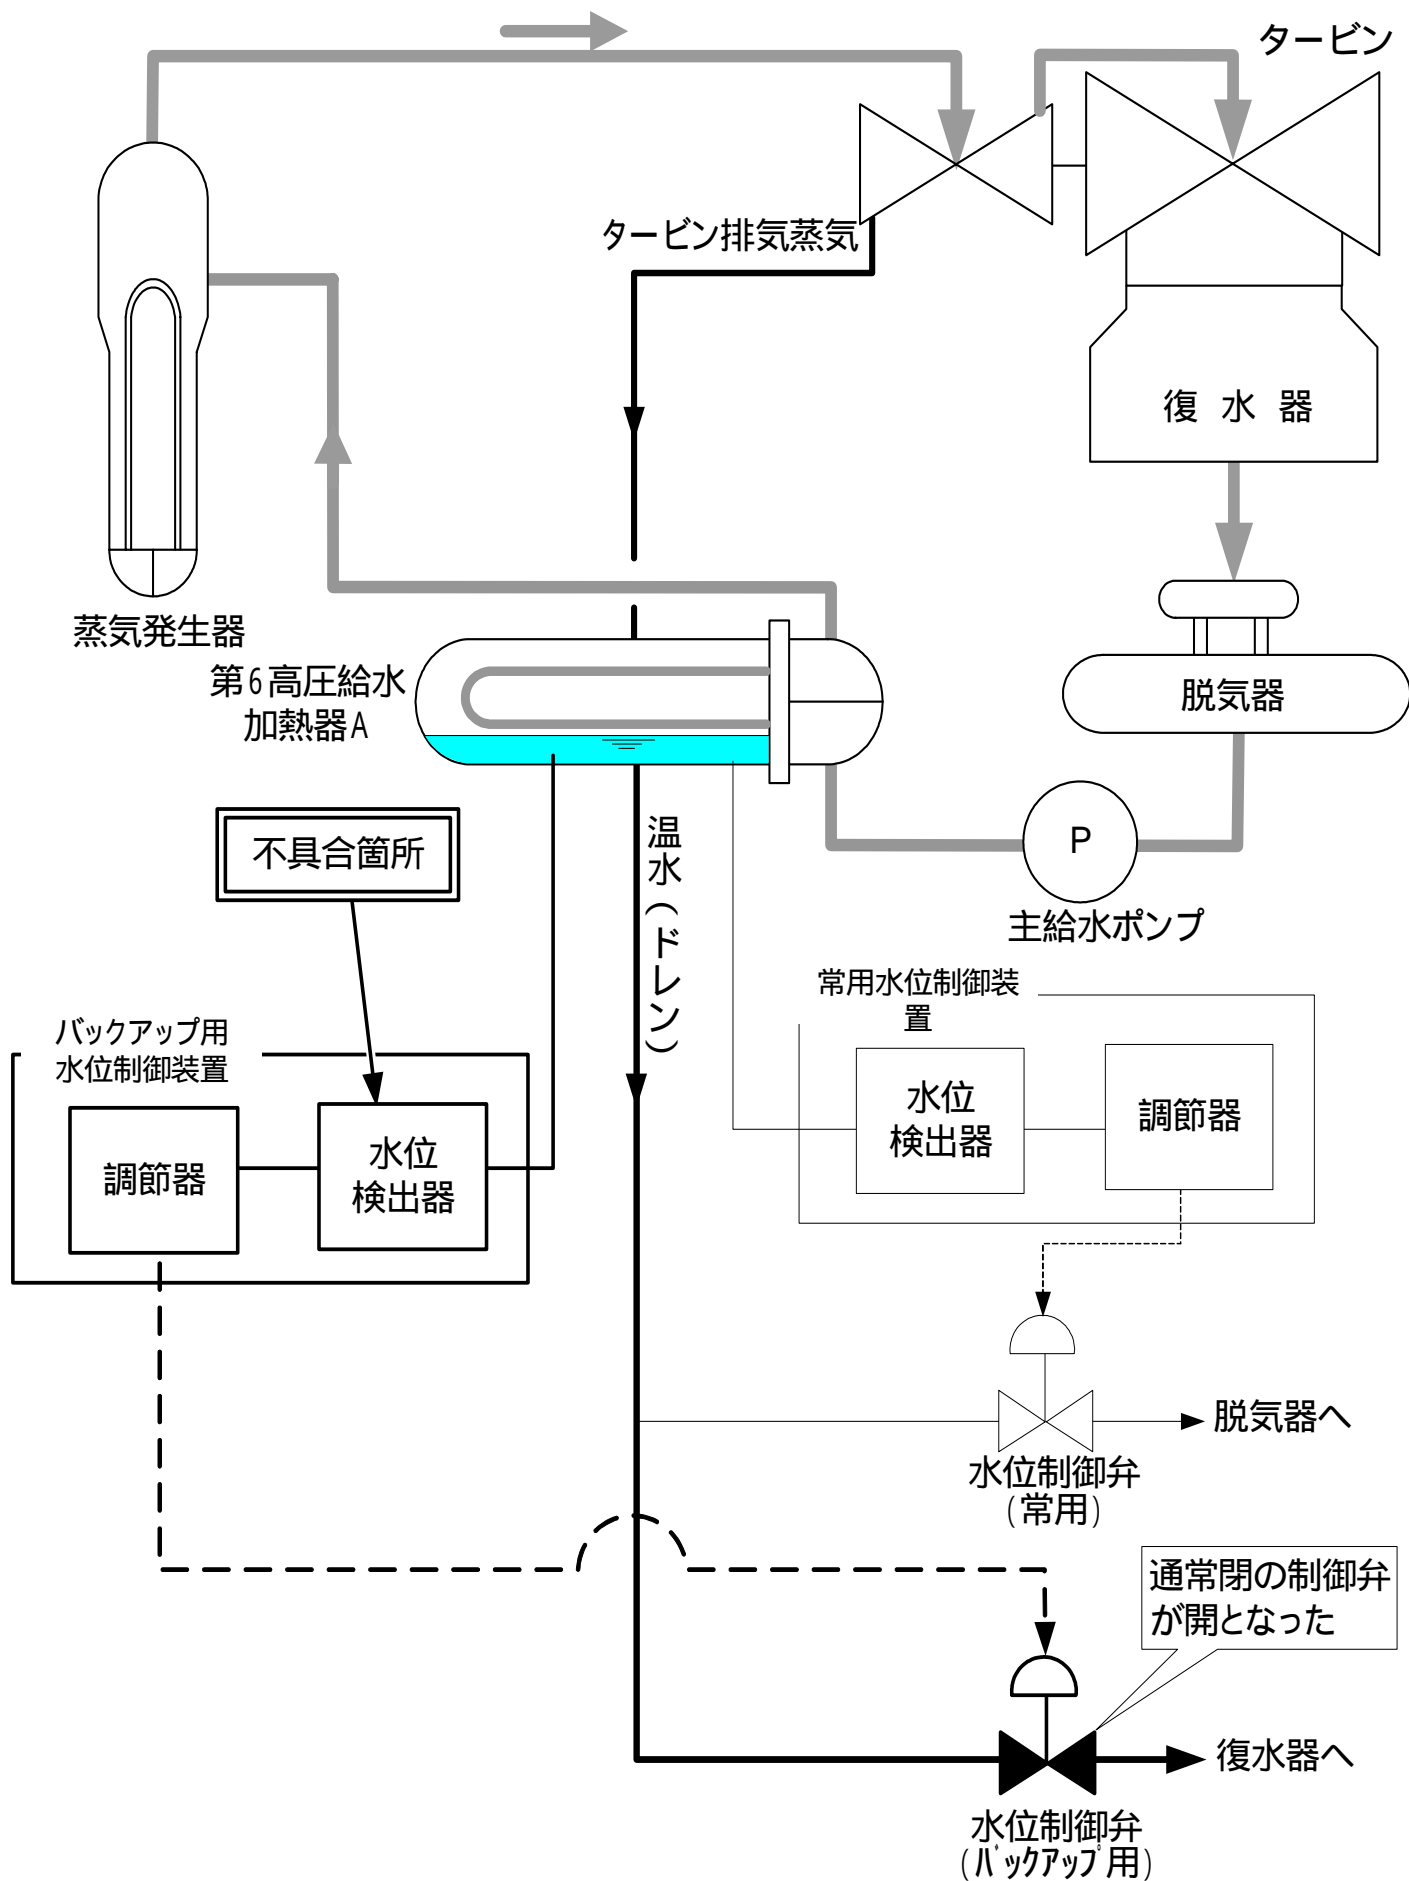
伊方発電所3号機 第6高圧給水加熱器まわり概略系統図

プラント状態を確認したところ、2次系の第6高圧給水加熱器Aの通常閉であるドレン水位制御弁(バックアップ用)が開いていることを確認した。

(添付資料 - 1)

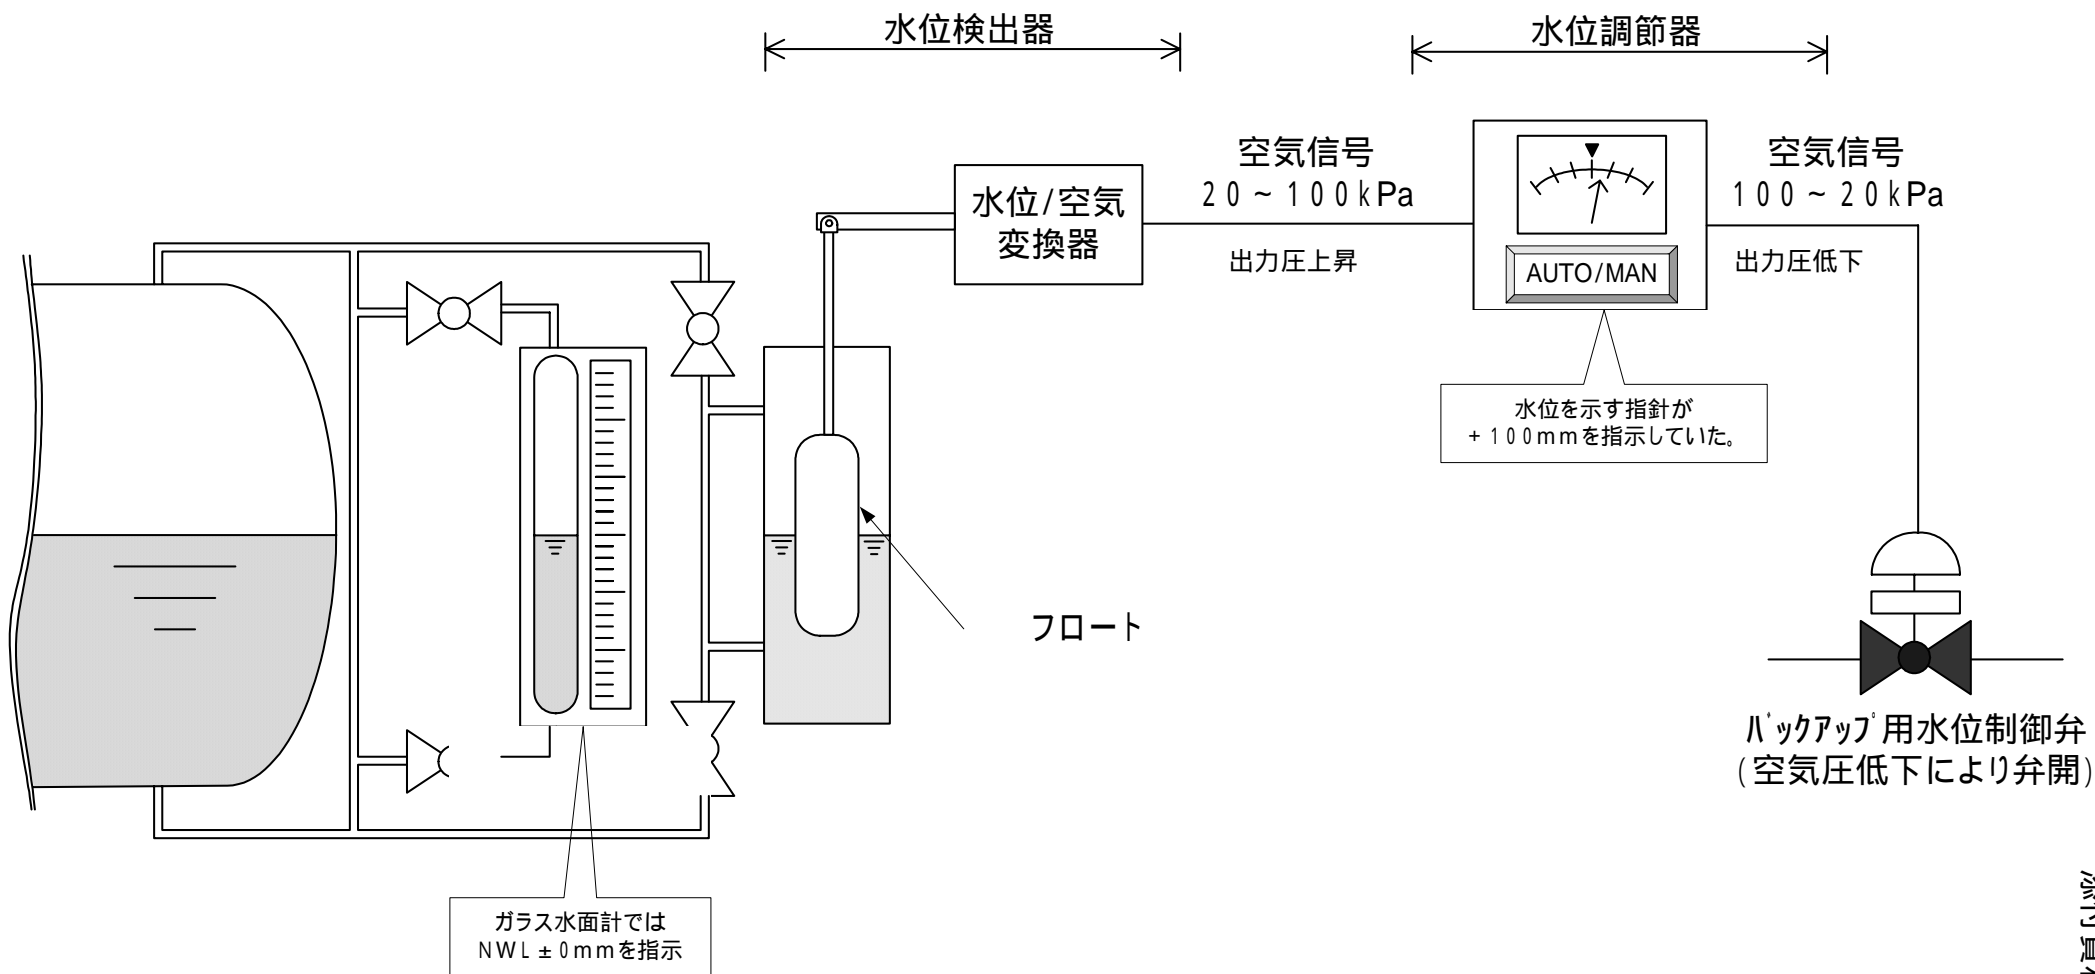
伊方発電所第3号機 第6 高压给水加熱器バックアップ用ドレン水位制御装置 概略図

現地確認の結果、第6高圧給水加熱器3Aの実ドレン水位(ガラス水面計: NWL ( $\pm 0$  mm))に対して、バックアップ用調節器の水位指示(調節器の入力信号)が約100 mm程度高めであることを確認した。なお、常用調節器の水位指示は、約 $\pm 0$  mmで正常であった。このため、バックアップ用の水位制御装置について以下の調査を実施した。(添付資料-2)

以上のことから、水位検出器の故障により調節器への入力信号が高く指示しているものと判断した。

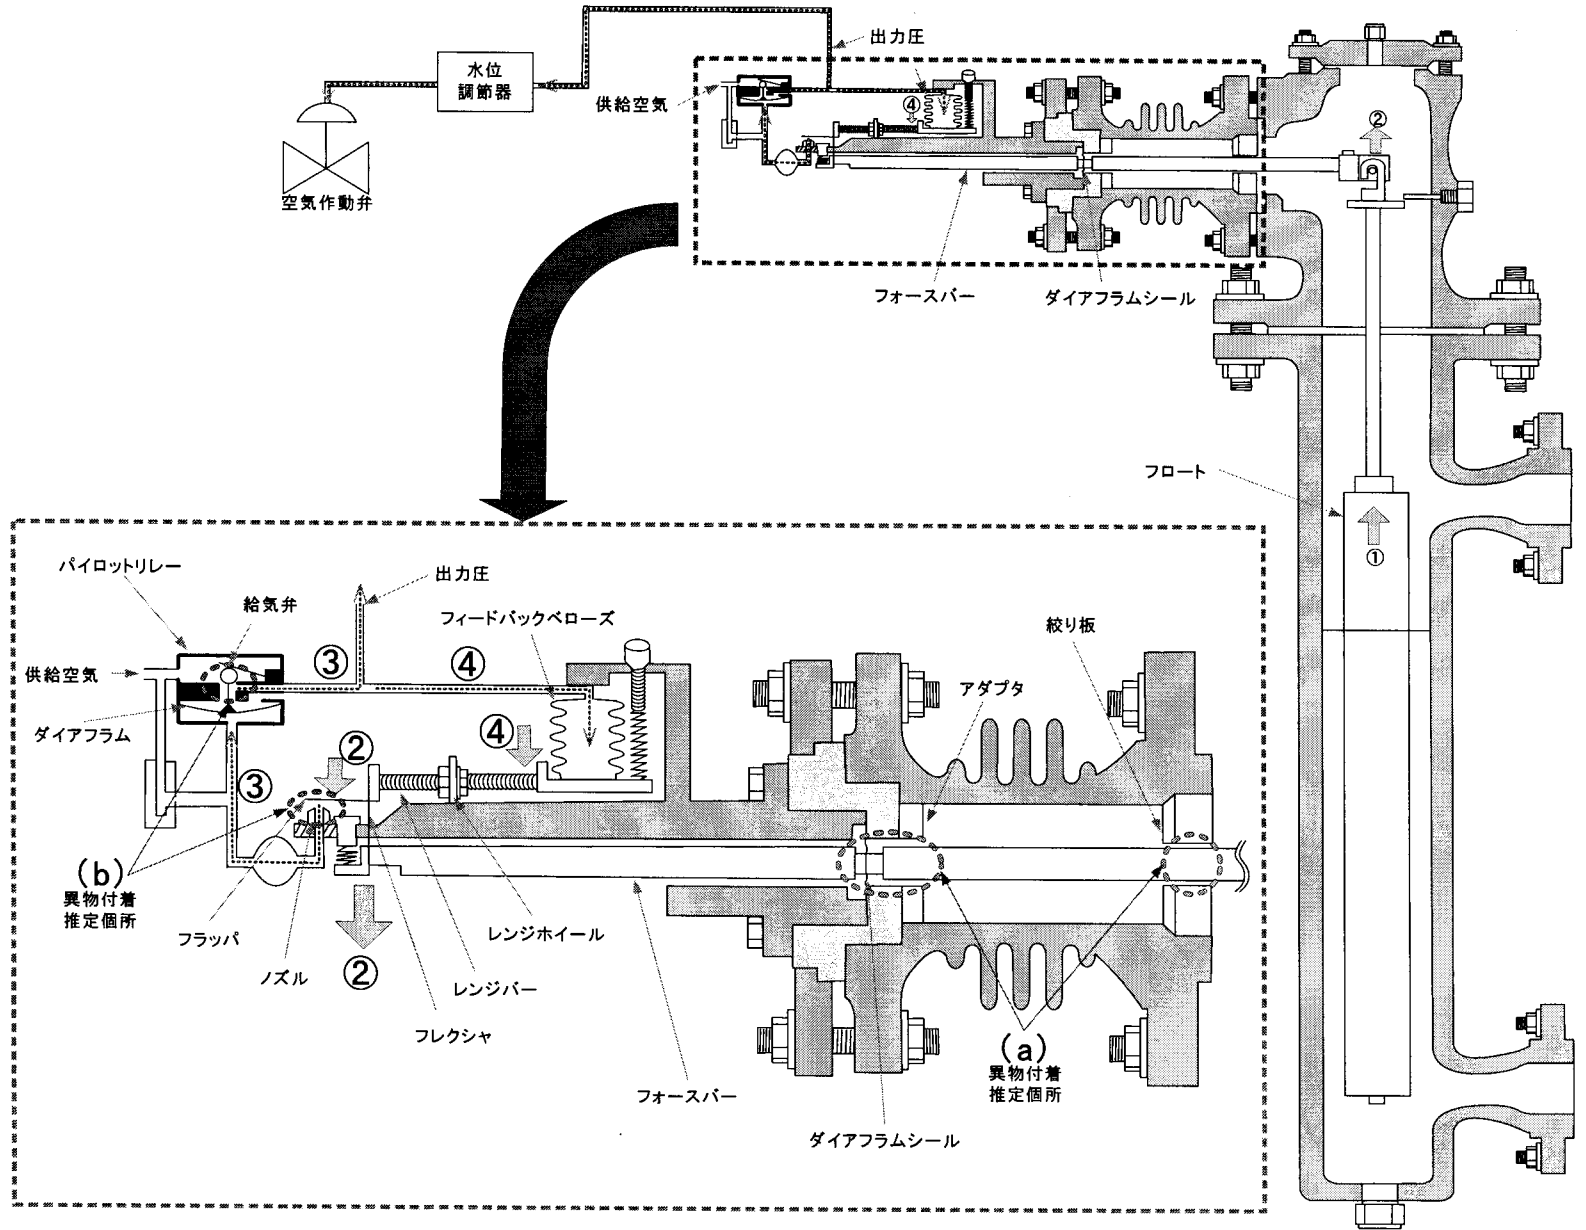
# 水位検出器（浮力式）動作原理

本事象の原因は、当該水位検出器の単体試験及び分解点検結果に異常が認められなかったことから、検出器の出力信号に影響を与える以下の部位に一時的に微細な異物が付着したことにより、水位信号が高めとなり、通常閉であるドレン水位制御弁(バックアップ用)が開となり、電気出力が低下したものと推定される。

(a) 水位変化を伝達するレバーと外筒の隙間(0.5 ~ 1mm程度)

(b) 水位変化を空気信号に変換・増幅する部品の隙間(20 ~ 60ミクロン程度)

(1) 水位検出器及び念のため調節器を予備品と取り替え、健全性を確認し復旧した。

(2) 運転中の故障に対応するため、今後とも水位検出器の予備品を常備しておく。
