伊方発電所 第2号機

スチームコンバータ
給水配管フランジ部からの漏えいについて

平成16年 4月

四国電力株式会社

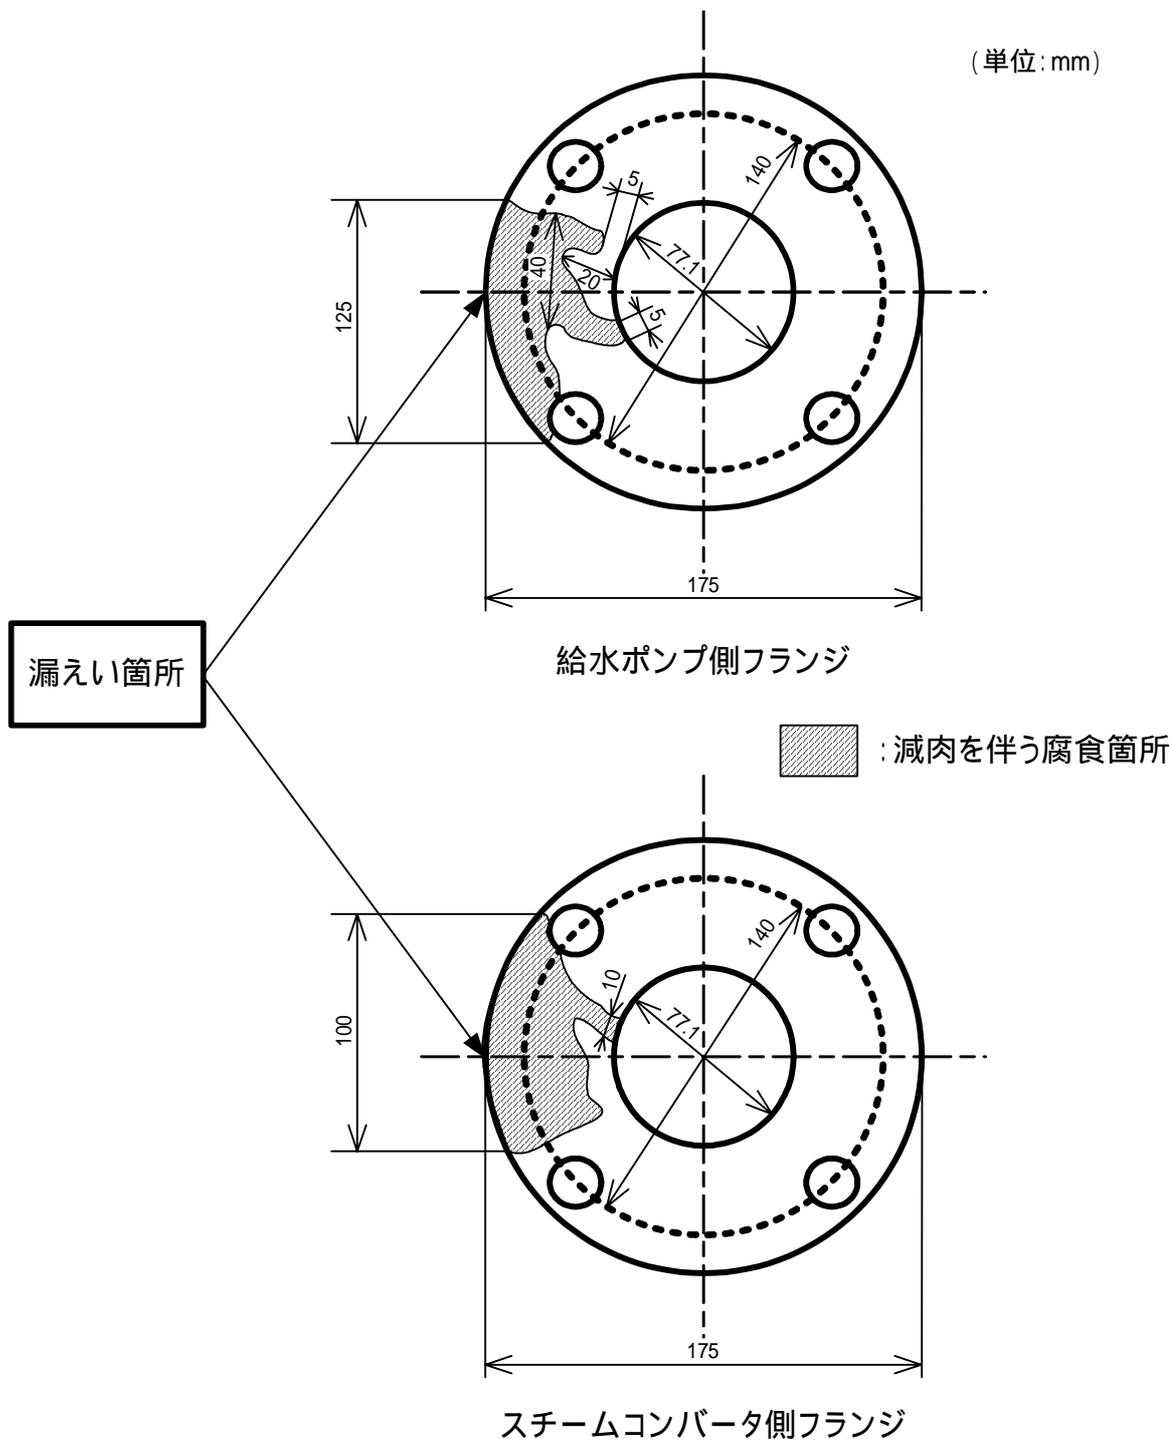
給水配管フランジシート面腐食状況

分解点検の結果、フランジ（炭素鋼製）全体に腐食による発錆及び肌荒れが認められた。

特に漏えい箇所については減肉を伴う腐食が認められた。

なお、当該フランジは屋外に設置され保温に覆われている水平フランジであり、保温の隙間から雨水が浸入した場合などに、水平フランジ面に水が溜まる構造となっていた。

漏えいの原因は、屋外に設置され保温に覆われている当該フランジに保温の隙間から雨水が浸入したことにより、フランジシート面に腐食による発錆及び肌荒れが発生し、それらによりパッキンとフランジシート面の間に隙間が生じ、そこから漏えいに至ったものと推定される。

- (1) フランジシート面の手入れを実施し、パッキンを新品に取り替えた。
- (2) 本不具合発生時には、2号機スチームコンバータ全体を覆う建屋を建設中であったが、平成16年3月に完成しており、スチームコンバータは屋内設備となった。
このため、今後は雨水の浸入はなくなり、同様の事象は発生しないと考えられる。
なお、1号機スチームコンバータは14年11月に、3号機スチームコンバータは建設時より屋内となっている。
