伊方発電所第2号機スチームコンバータ給水配管フランジ部からの漏えい他
1件にかかる報告書の提出について

エタノールアミン排水処理装置 電解槽供給ポンプの不具合について

平成16年 4月
四国電力株式会社

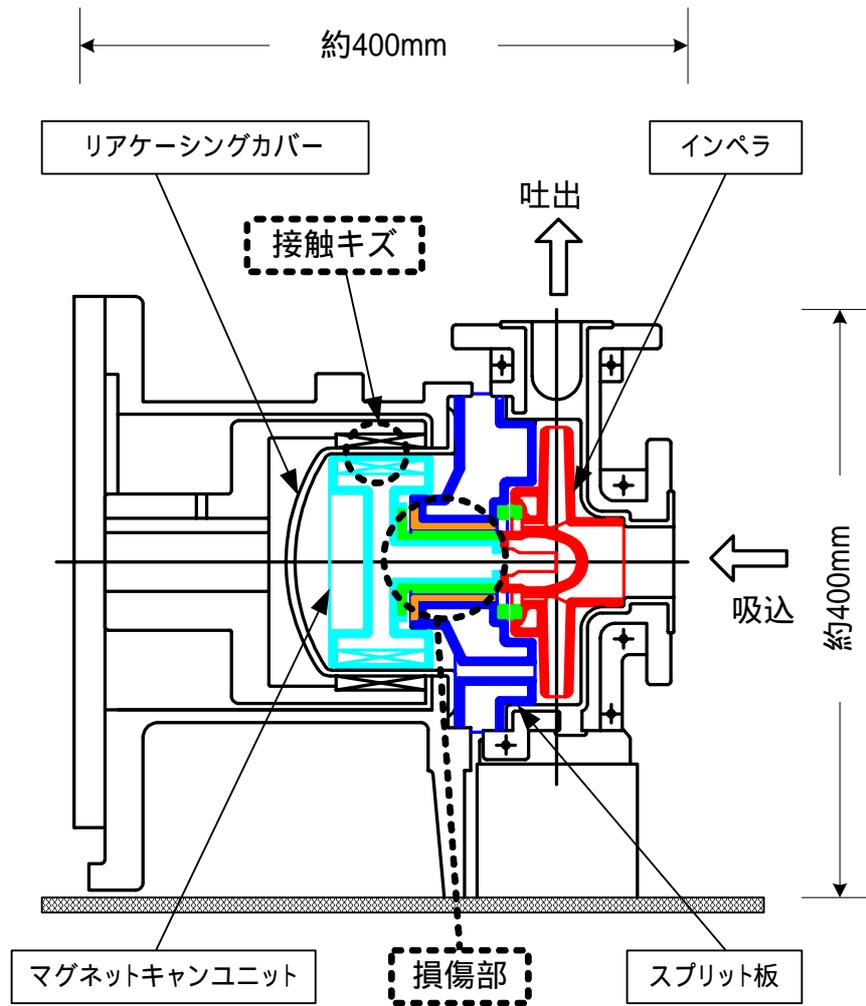
電解槽供給ポンプ概略構造図および軸受部状況

ポンプ分解点検の結果、リアケーシングカバー内面に接触キズが確認された。また、マグネットキャンユニットのスリーブ（アルミナセラミックス）が損傷し、スプリット板の軸受（テフロン）に固着していることが確認された。

(1) 電解槽供給ポンプA号機及びポンプ出口ラインベント弁の分解点検を実施するとともに、今回損傷したマグネットキャンユニット等のポンプ部品、不具合のあったベント弁の弁膜を全て新品に取り替えて復旧した。その後、ポンプの試運転を実施し、各部に異常のないことを確認した。

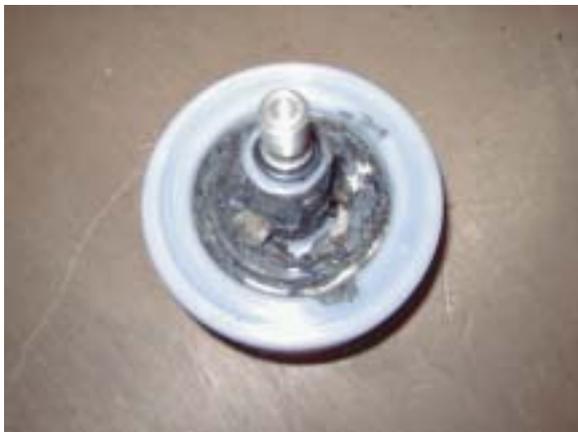
マグネットキャンユニット

当該ポンプの試運転において、電解槽供給ポンプA号機出口ラインベント弁のテフロン製の弁膜が、排液による経年変化により変形し、当該弁を開操作しても弁膜と弁座の間が十分に開かない状態であったため、ポンプの水張りを実施したにもかかわらず軸受まわりに空気だまりが残った。その状態でポンプを運転したことにより、ポンプ軸受部の潤滑ができず損傷に至ったものと推定される。

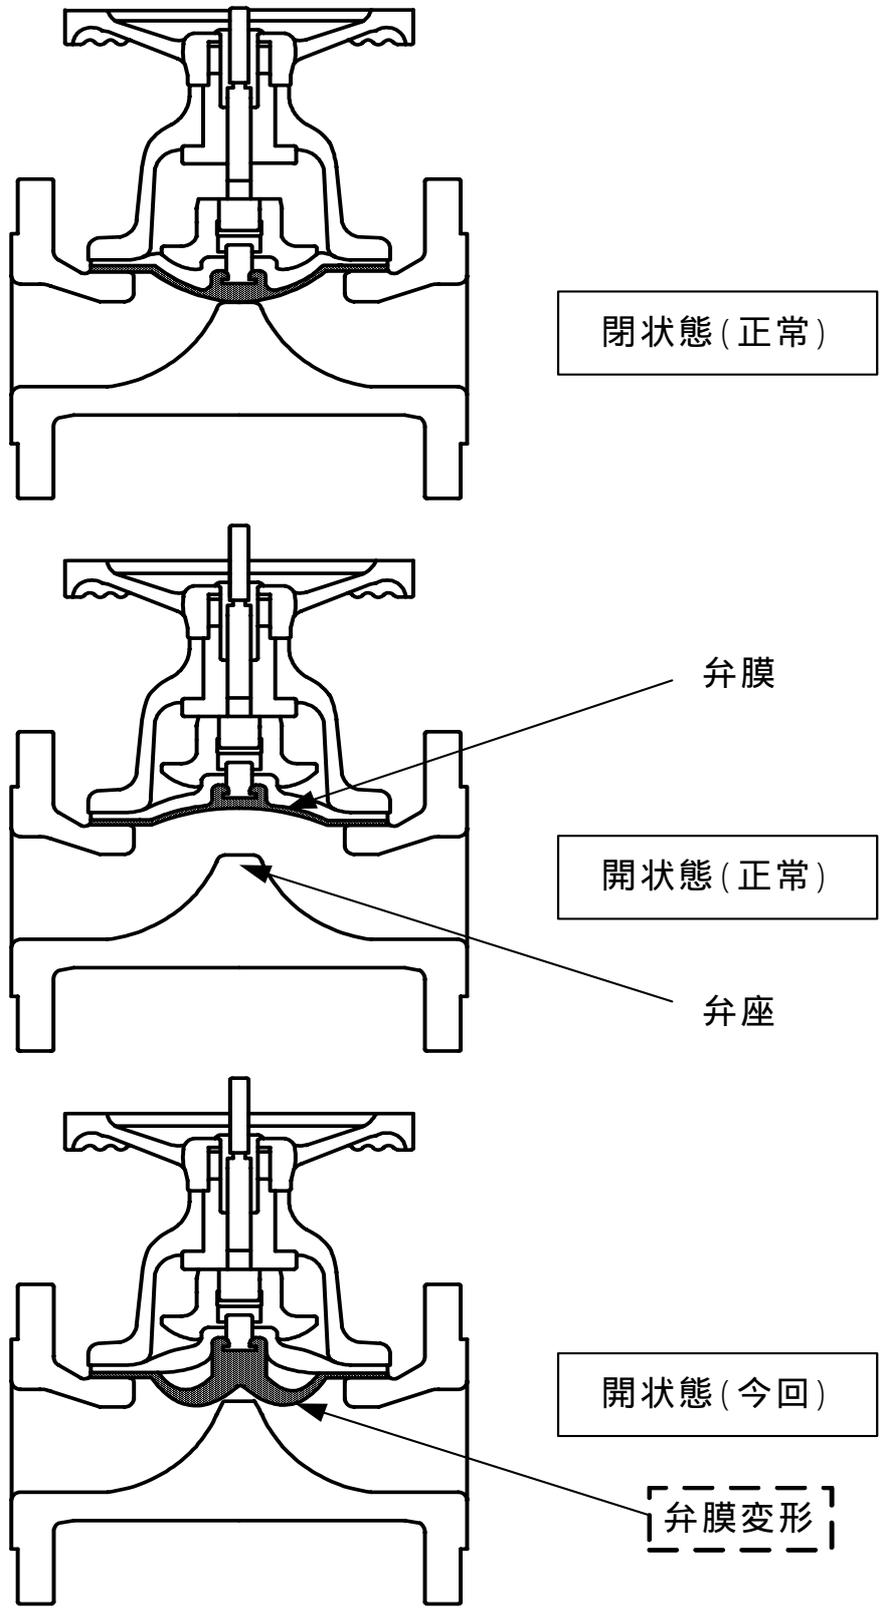
電解槽供給ポンプA号機出口ラインベント弁状況

ポンプ出口ラインのベント弁分解前に通水確認を実施した結果、極わずしか通水しなかった。

ベント弁の分解点検を実施した結果、テフロン製の弁膜が排液による経年変化により変形していることが確認された。

また、当該弁を開操作しても、弁膜と弁座の間が十分に開かないことが確認された。

なお、排液による経年変化の予想される電解槽供給ポンプB号機及び電解液ポンプA、B号機の出口ラインベント弁についても、4月中に弁膜の取替を実施する予定である。

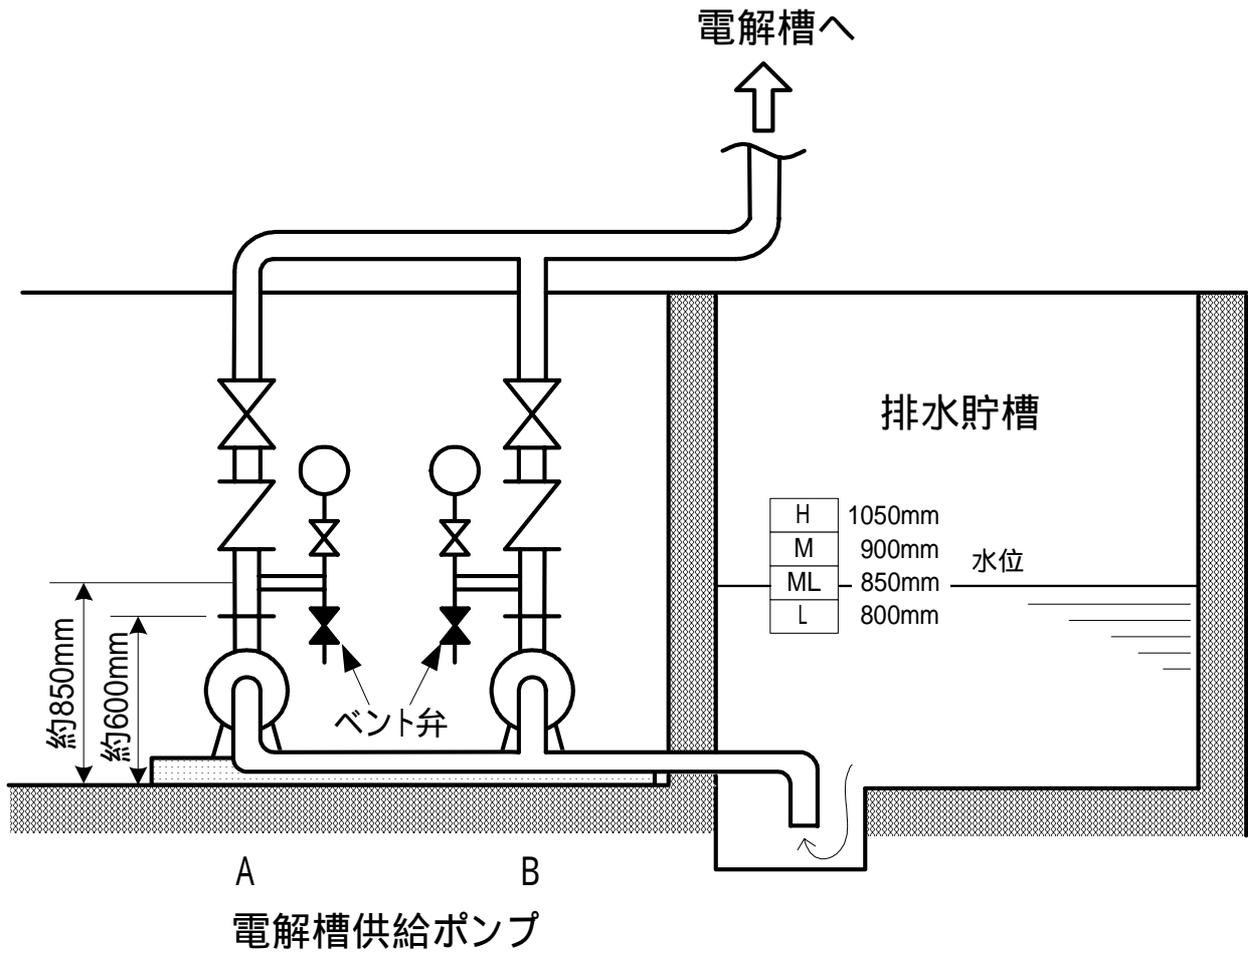
電解槽供給ポンプ，排水貯槽の概略位置関係

作を実施した。機器の位置関係より「ML」レベルがポンプ吐出フランジより高い位置にあることから、ポンプケーシング内に十分水張りできるものの、実水位によってはベント弁から水が出ない場合もある。従来より、排水貯槽が「ML」レベル近傍の場合、ポンプに完全に水張りできていることの確認は、ポンプ起動後に吐出圧力が上がり、流量が確保されていることをもって間接的に行っていた。(添付資料 - 4)

(2) ポンプ水張り操作においては、ベント弁の不調及びベンディングラインに詰まりのないことを事前に発見できるように、排水貯槽の水位がHレベル以上あることを確認のうえ十分なベンディングを行うこととし、その旨を試運転要領書に追記した。
