四国電力株式会社  
取締役社長 大西 淳

伊方発電所第3号機総合排水処理装置油分濃度計入口配管からの漏えい  
にかかると報告書の提出について

伊方発電所第3号機  
総合排水処理装置  
油分濃度計入口配管からの漏えいについて

平成16年5月  
四国電力株式会社

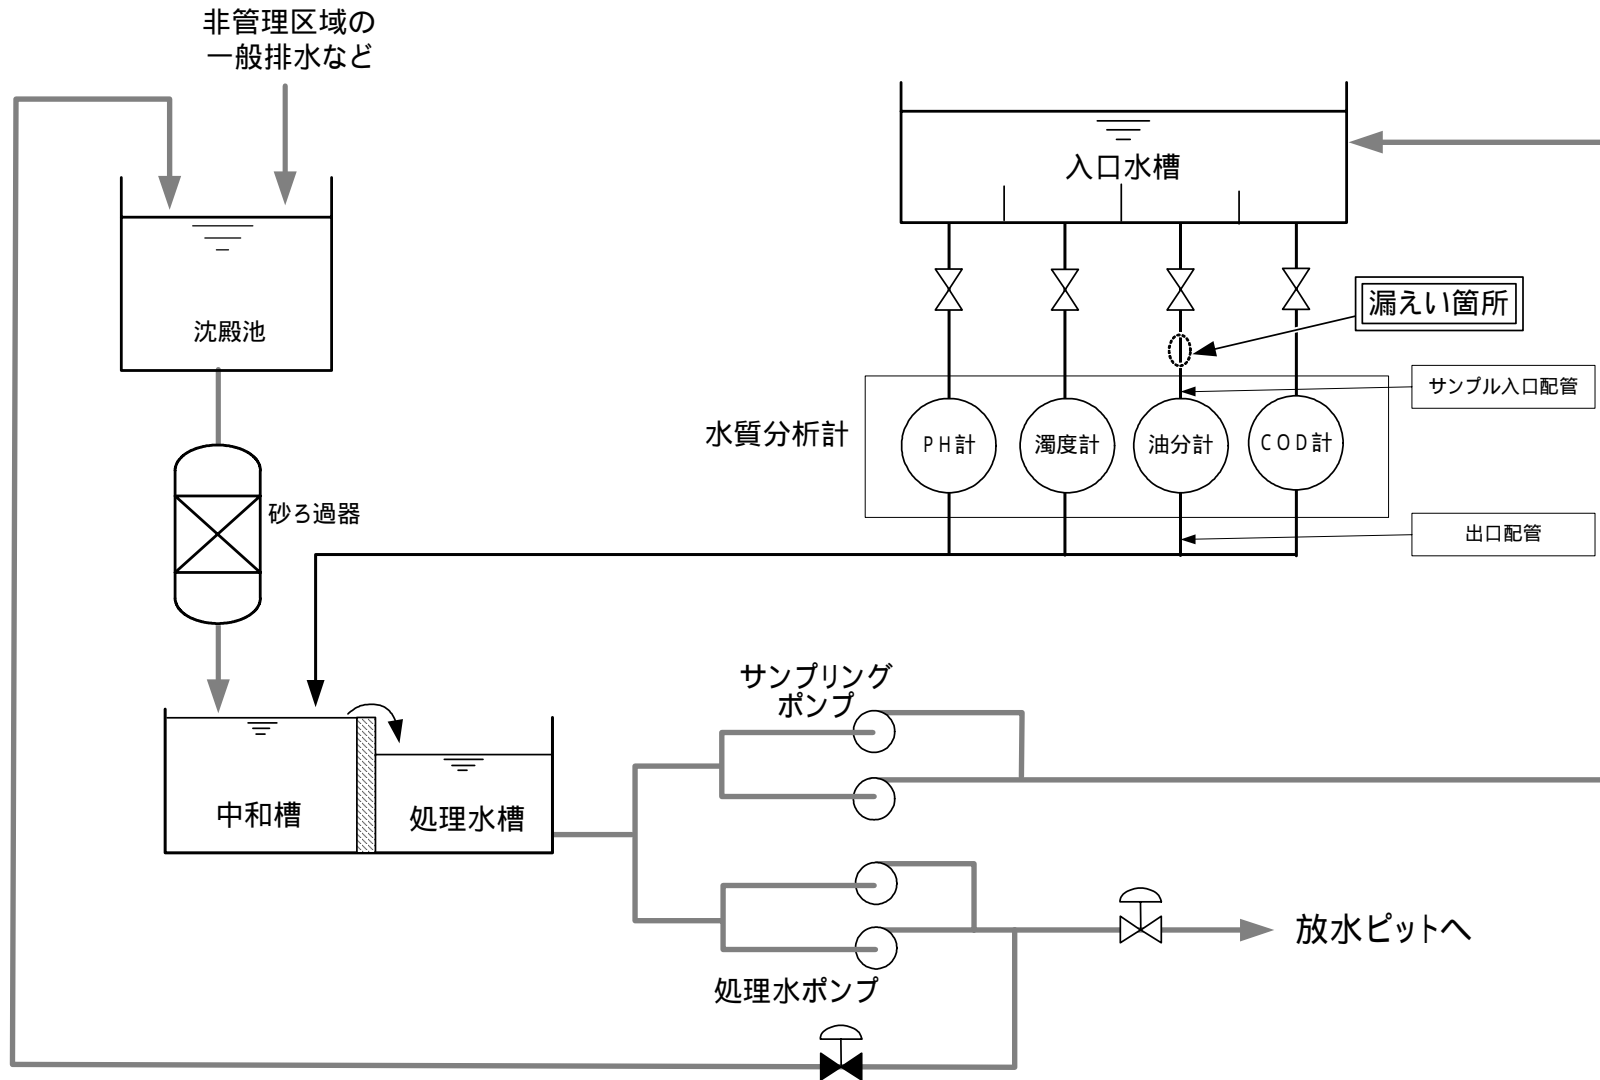
伊方3号機 総合排水処理装置水質分析計廻り概略系統図

伊方3号機は通常運転中のところ、3月7日13時05分頃、総合排水処理装置処理水油分濃度計入口配管部より水の漏えいがあることを、運転員が確認した。

当該部を隔離し、点検した結果、油分濃度計入口配管継手部からの微量な漏えいであることが確認された。なお、漏えいは微量であり、油分濃度計の測定には影響はなかった。

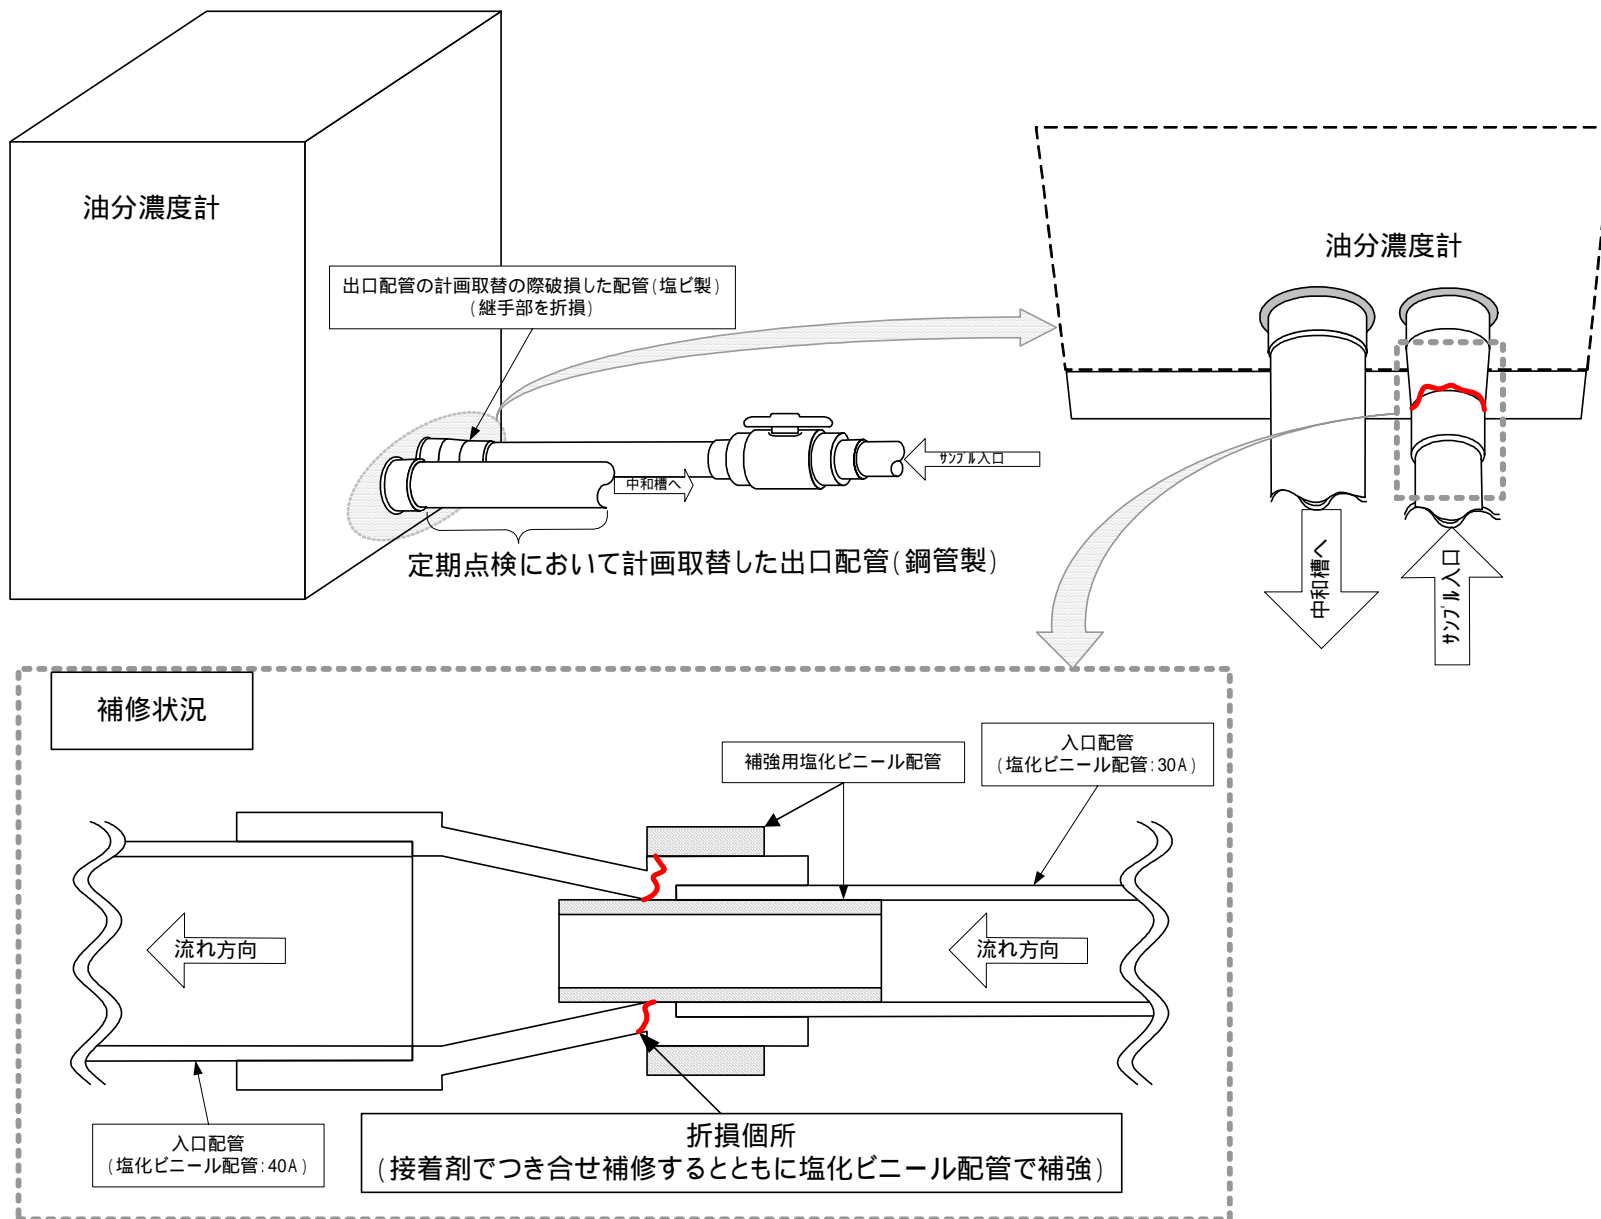
# 漏えいした配管破損部の補修状況

漏えい箇所を調査した結果、総合排水処理装置油分濃度計の入口配管（塩化ビニール製）継手部の補修箇所から漏えいしたことを確認した。

- a. 油分濃度計の出口配管（鋼管製）経年劣化のため、総合排水処理装置定期点検に合わせて2月25日から3月5日の予定で出口配管取替を実施した。取替に伴う出口配管取り外し作業において、近接する入口配管に工具が接触し入口配管継手部を折損させた。
- b. 継手の入手に時間がかかるため、折損部を接着剤で仮補修を行った後、塩化ビニール配管で振動防止の補強を実施した。
- c. 3月5日の総合排水処理装置試運転・水張り時に油分濃度計入口配管の漏えい確認を実施した結果、補修箇所からにじみが確認されたためシール剤による手直しを実施した。その後、漏えいがないことを確認し、油分濃度計を通常運転状態に復旧した。

当該配管と同じ模擬配管を作成し継ぎ手部を折損させた後、配管と配管をつき合わせた状態で接着剤による接着を行い再現調査を実施した結果、静止状態では問題なかったが、小さな振動が加わることで接着部からの漏えいが発生することが確認された。

このことから、振動防止のための塩化ビニール配管の補強が十分でなかったことが判明した。

出口配管取替時に折損した箇所の補修にあたり、接着剤による仮補修を行った後の塩化ビニール配管の補強が十分でなかったため、バルブ操作等の振動で接着面に亀裂が発生し漏えいに至ったものと推定される。

- (1) 油分濃度計入口配管を新品に取替え通常状態に復旧し、漏えいのないことを確認した。
- (2) 塩化ビニール配管施工の作業要領書を作成し、施工時の注意事項として、やむを得ず接着剤による仮補修を行った場合は、補修箇所全体を補強材で覆うなど、振動に対する補強を十分実施するよう記載した。
