伊方発電所第1, 2号機海水淡水化装置A号機の不具合  
に係る報告書の提出について

伊方発電所 第 1 , 2 号機

海水淡水化装置 A 号機の不具合について

平成 1 6 年 6 月  
四国電力株式会社

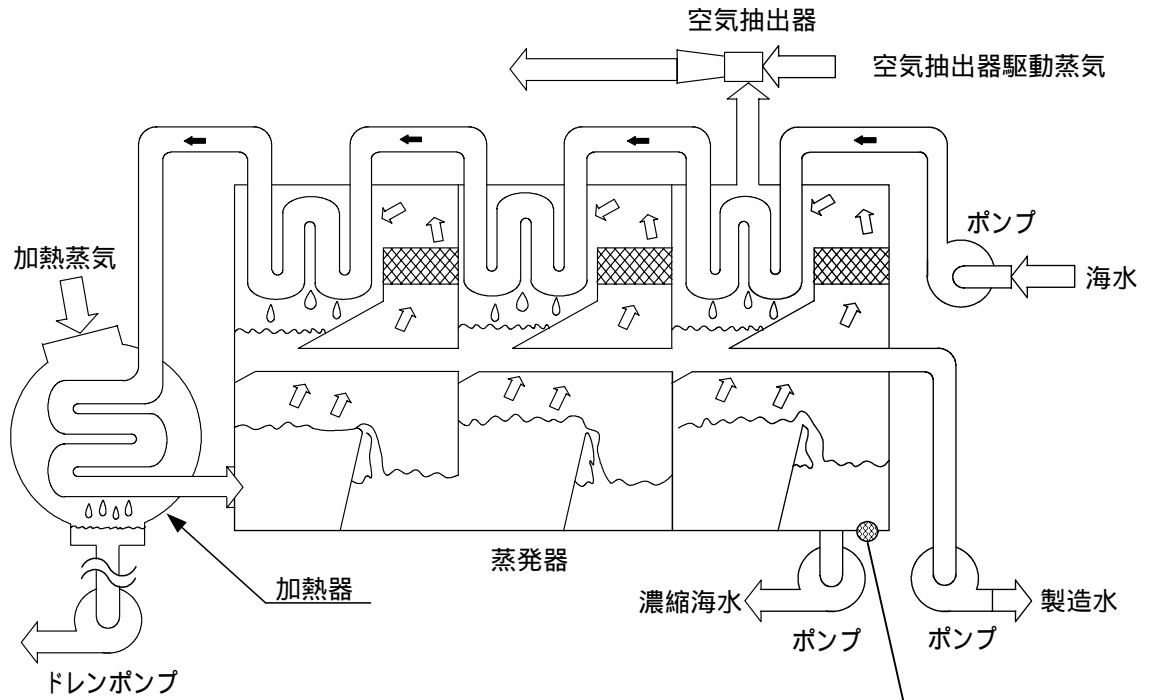
# 海水淡水化装置概略系統図および貫通穴部補修状況

調査の結果、蒸発器(最終27段)の胴下部に穴(約10mm×20mm)がおり、当該箇所から空気を吸い込んだため、蒸発器の器内真空度が低下し淡水製造効率が低下したものと判明した。(添付資料-1)

1時00分頃 蒸発器(最終27段)の胴下部に約10mm×20mmの穴がおりていることを確認

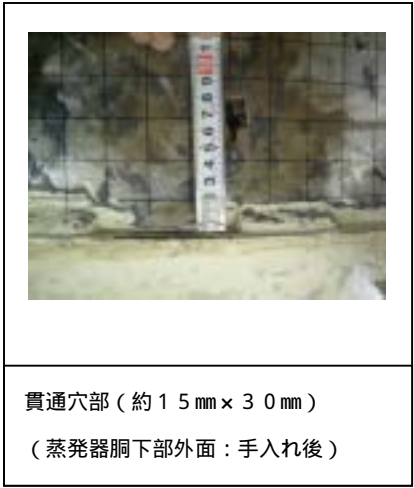
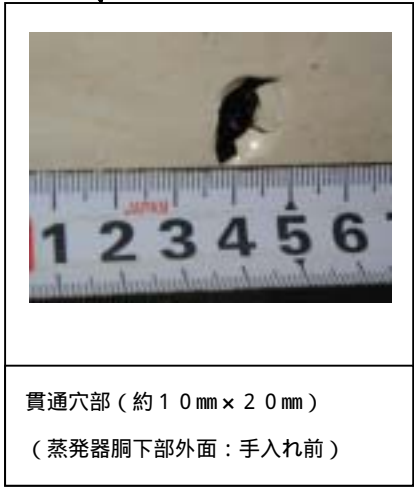
- ・ 蒸発器(最終 2 7 段)胴下部の貫通穴(発見時確認寸法: 約 1 0 mm × 2 0 mm)を手入れした結果、開口寸法は約 1 5 mm × 3 0 mm であった。(添付資料 - 1)
- ・ 貫通穴部周辺の肉厚測定を実施した結果、胴必要肉厚 7 mm に対して最小 2 mm の箇所が認められた。(添付資料 - 2)
- ・ 貫通穴のあいた部分は受衝板支持板取り付け部近傍であった。(添付資料 - 3)

貫通穴部補修状況  
(外面: 当て板溶接補修)  
(内面: シール溶接補修)

このため、貫通穴部について外面より当て板溶接補修するとともに内面よりシール溶接補修を実施した。

(1) 貫通穴部を外側より当て板（炭素鋼）溶接補修し、さらに内側よりシール溶接補修を実施した。

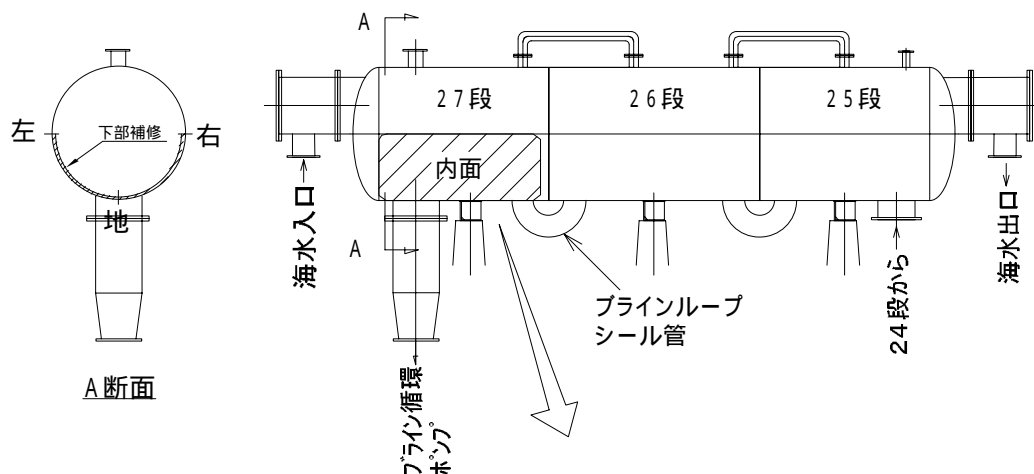
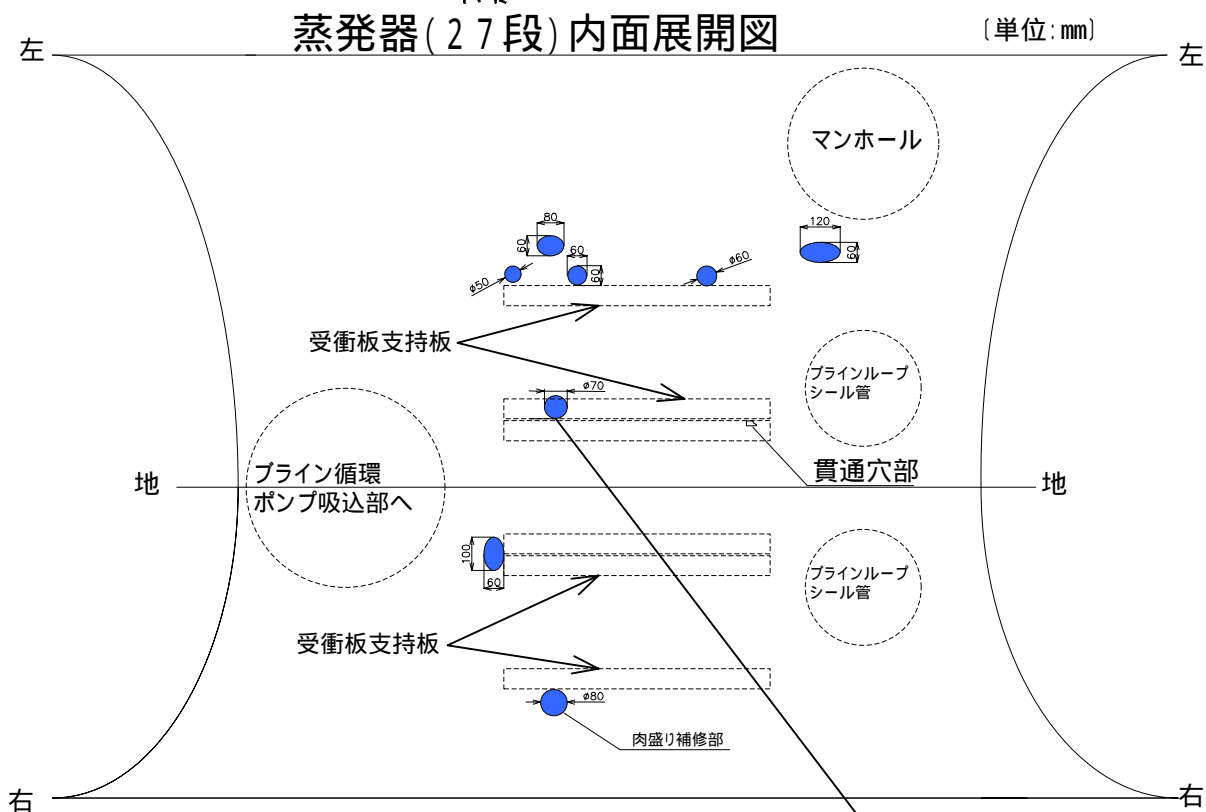
# 海水淡水化装置A号機 蒸発器(27段)内面減肉箇所図および補修状況

- ・ 貫通穴を生じた蒸発器(2 5 ~ 2 7 段)胴の代表箇所(全 7 2 ポイント)について肉厚測定を実施した結果、全箇所必要肉厚以上あり、全体的な減肉は生じていないことを確認した。
- ・ 蒸発器(2 5 ~ 2 7 段)内部の目視点検を実施した結果、最終段である 2 7 段内面のライニング塗装に部分的な浮き上がりが生じており、局所的に胴が減肉していた。(減肉箇所: 8 箇所)また、減肉箇所のほとんどは受衝板支持板取り付け部近傍であった。  
なお、2 5 段および 2 6 段の蒸発器内面には異常は認められなかった。(添付資料 - 3)

受衝板支持板取り付け部などライニング塗装の施工性の悪い部位でライニング塗装端部に密着不良が生じ、そこから濃縮・加熱された海水が浸入し、胴板の腐食・減肉が起これ貫通穴を生じたものと推定される。

また、蒸発器（最終27段）内側の減肉箇所（8箇所）について肉盛り溶接補修を行い、貫通穴部を含む補修箇所の内側ライニング塗装を実施した。

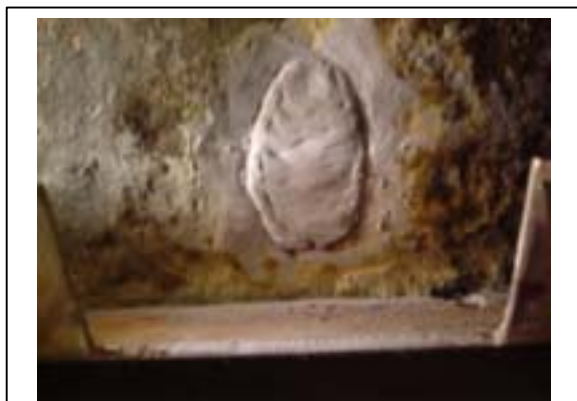
減肉箇所 (肉盛り溶接補修後)

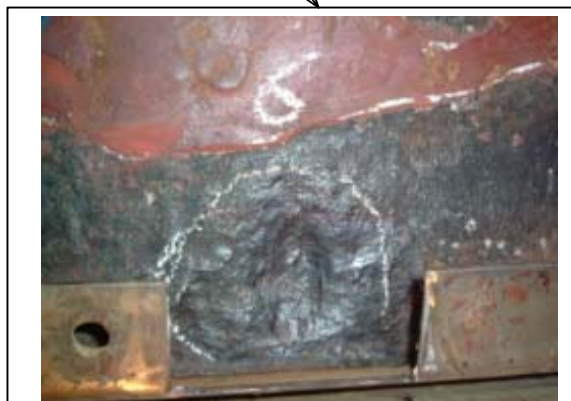
減肉箇所 (補修前)
