伊方発電所第1, 2号機洗浄排水蒸発装置移送配管からの漏えい他
5件に係る報告書の提出について

洗浄排水蒸発装置移送配管からの漏えいについて

平成 1 6 年 7 月
四国電力株式会社

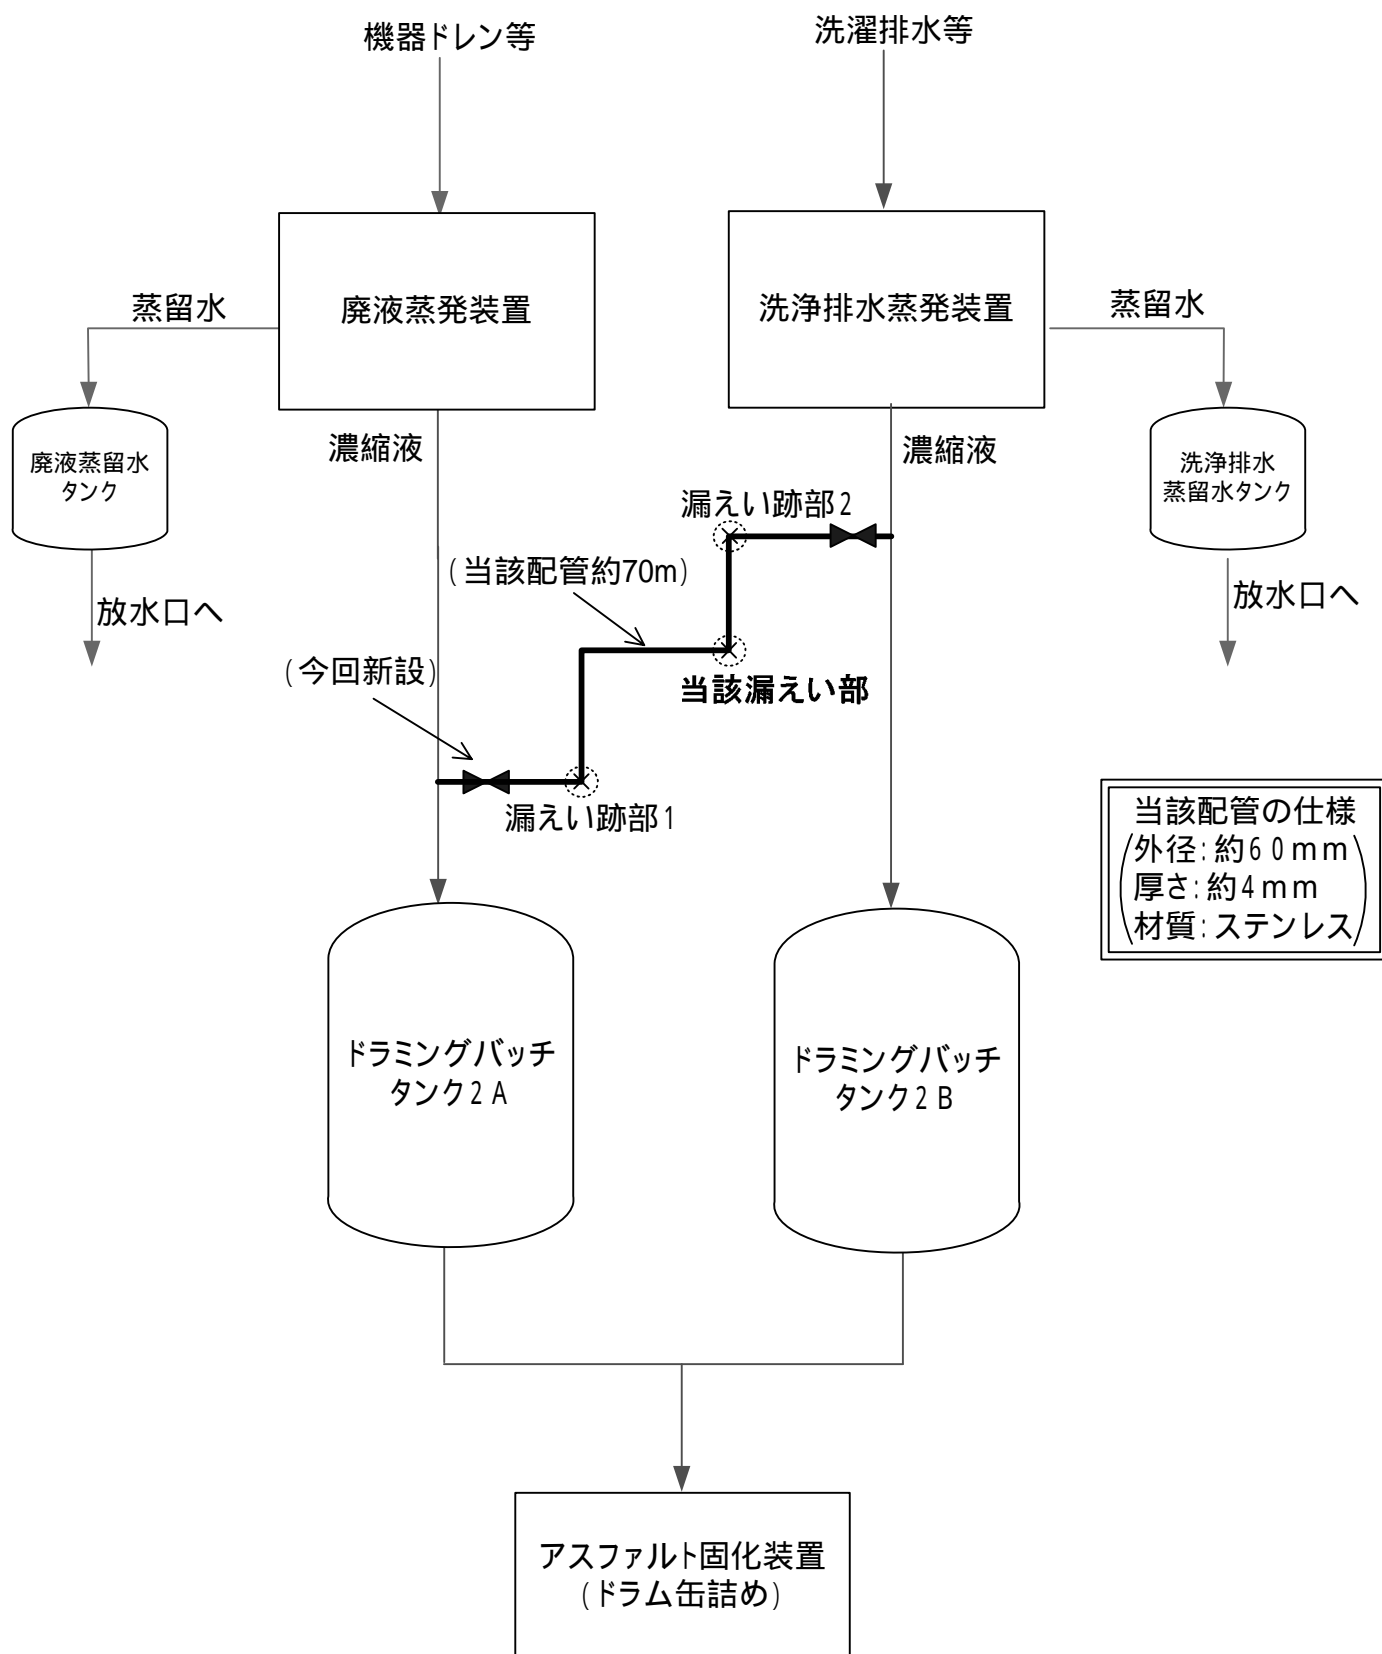
伊方1, 2号機 液体廃棄物処理系統概略図

伊方発電所第2号機は、第17回定期検査中のところ、平成16年5月1日14時30分頃、伊方1, 2号機共用の洗浄排水蒸発装置からドラミングバッチタンク2Aへの移送配管の一部で水がわずかににじみ出ていることを保修員が発見した。

- ・配管曲がり部の2カ所に漏えい跡が認められた。
- ・漏えい跡が認められた上記2箇所の配管を切り出し、内外面の外観目視点検及び液体浸透探傷検査を実施した結果、内面に錆が認められるとともに周方向に複数の線状指示が認められ、(1)の当該漏えい部とほぼ同様な状況であった。

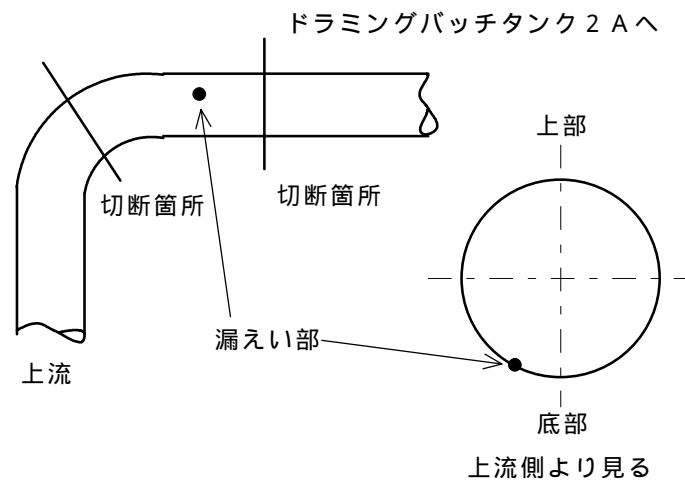
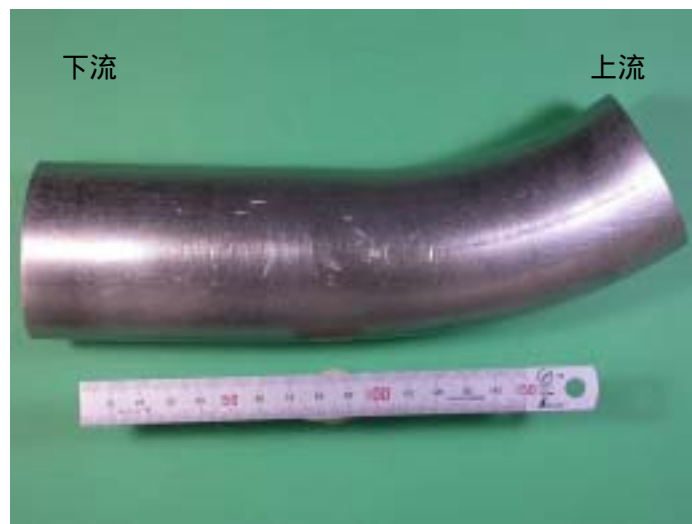
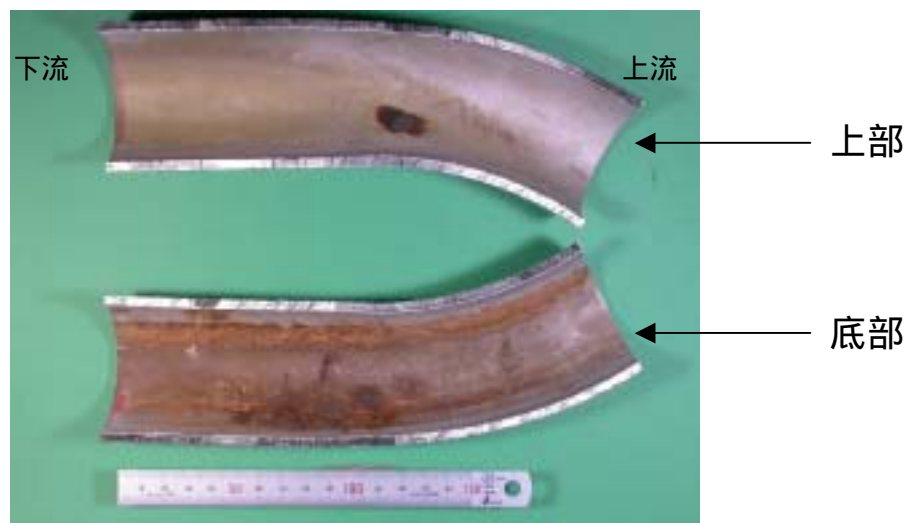
外観目視点検結果

当該漏えい部は配管の曲がり部であり、外観目視点検を実施した結果、配管外面に異常は認められなかった。内面は配管底部から約1/3の高さの範囲まで茶色のスケール状の付着物や錆が認められ、漏えい箇所付近には周方向にすじ状の錆が認められた。また、配管上部にも一部褐色の錆が認められた。

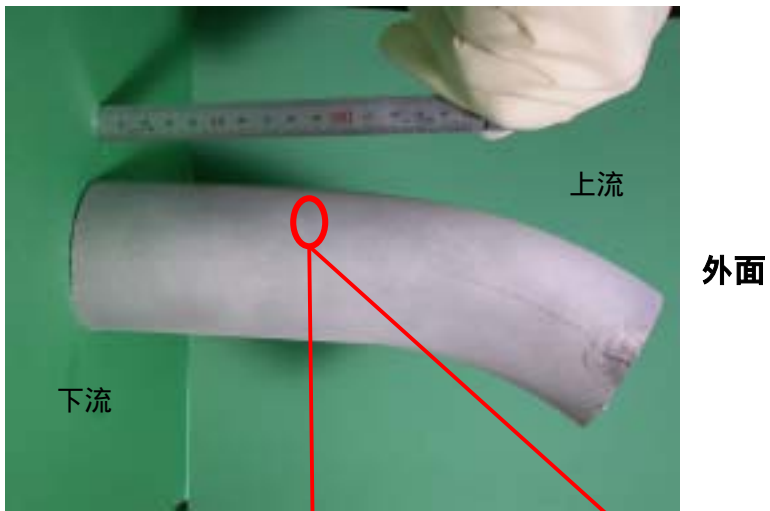
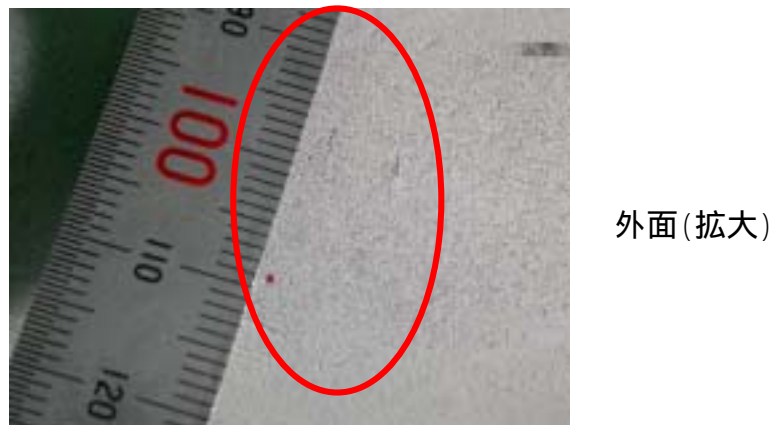
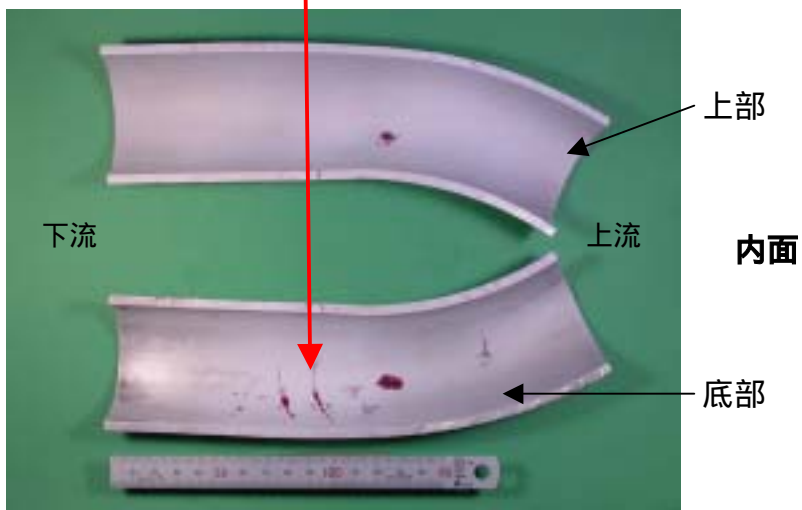
液体浸透探傷検査結果

配管外面は、ひびが貫通していると思われる部位に幾つかの点状指示(最大は直径約0.2mm)が周方向に直線状に並んで認められた。配管内面は、配管外面の点状指示が認められた部位と相対する内面の部位に約30mmの線状指示が認められ、その近傍にも線状指示や点状指示が認められた。

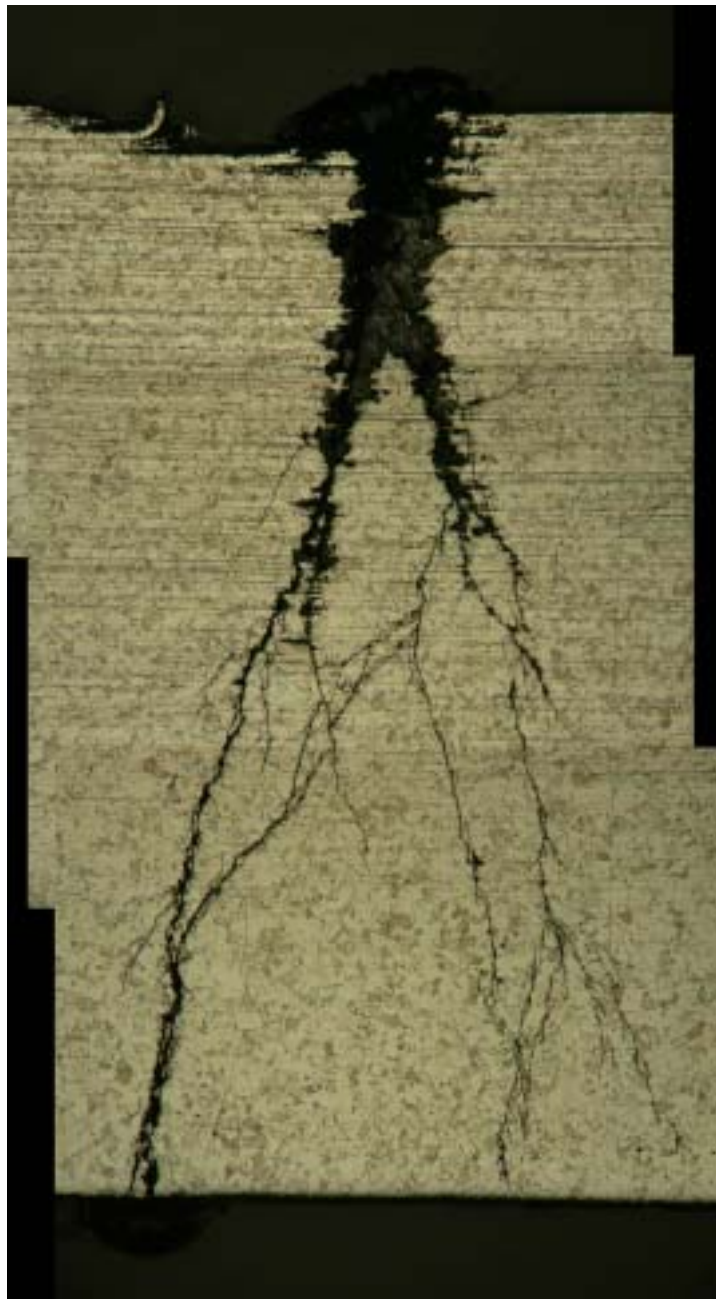
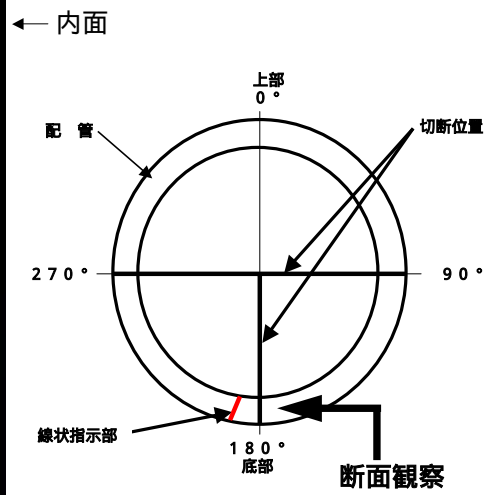
断面マイクロ観察結果

- ・断面ミクロ観察の結果、内表面には腐食によると思われる窪みと孔食が生じており、そこから外表面まで塩化物応力腐食割れの特徴である枝分かれた粒内割れが認められ、内表面で発生し外側へ進展したものと推定された。
- ・ひびの破面観察の結果、破面は濃い褐色であった。
- ・走査型電子顕微鏡(SEM)による観察の結果、破面の外表面側で羽毛状破面が認められた。
- ・ひび部の電子線マイクロアナライザ(EPMA)による破面分析の結果、割れ先端部にごく微量の塩素が認められた。塩素が微量しか認められなかったのは、ひびが貫通したために塩素が外面に流出したものと推定された。

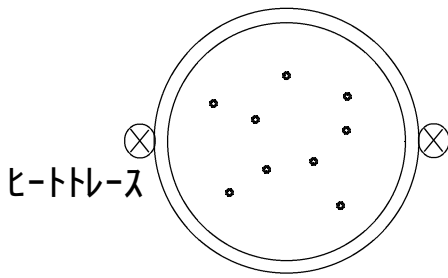
- (1) 洗濯排水には、汗(NaCl)、微小スラッジ(保温材)不純物(塗料など)が含まれる。
又、ヒートトレースにより加温されている。

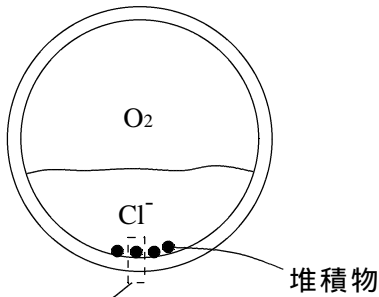
- (2) ・通常流れがなく、配管底部に濃縮液が滞留する。
・弁点検時に開放され、空気(O₂)が流入する。
・微小スラッジ等が管底に推積する。

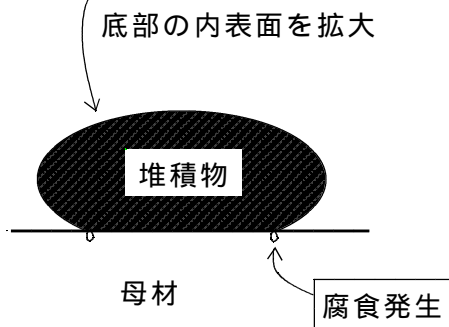
- (3) 配管底部の堆積物と母材とのすきまにおいて、すきま腐食が発生。

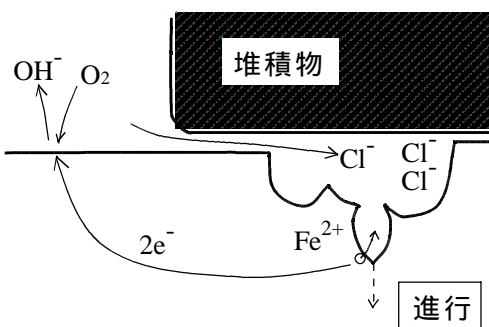
- (4) すきまへCl⁻が流入し、すきま環境で塩化物イオンが濃縮して、pHが低下し、腐食が深さ方向に進行する。また、あばた状に広がる。

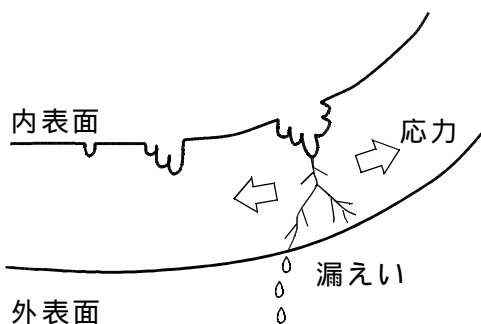
当該部は、不純物、酸素及び塩素を内包する配管で流れがないことにより、不純物が配管底部に堆積して内表面に隙間腐食^{* 1}が発生し、さらにヒートトレースにより配管が 6 0 ~ 8 5 に加温された状態で、隙間腐食部に濃縮液中の塩化物イオンが浸入して塩化物応力腐食割れが発生し、貫通に至ったものと推定される。

- (5) 配管曲がり部では引張残留応力が存在しており、塩化物応力腐食割れにより進展、貫通、漏えいに至ったものと推測される。

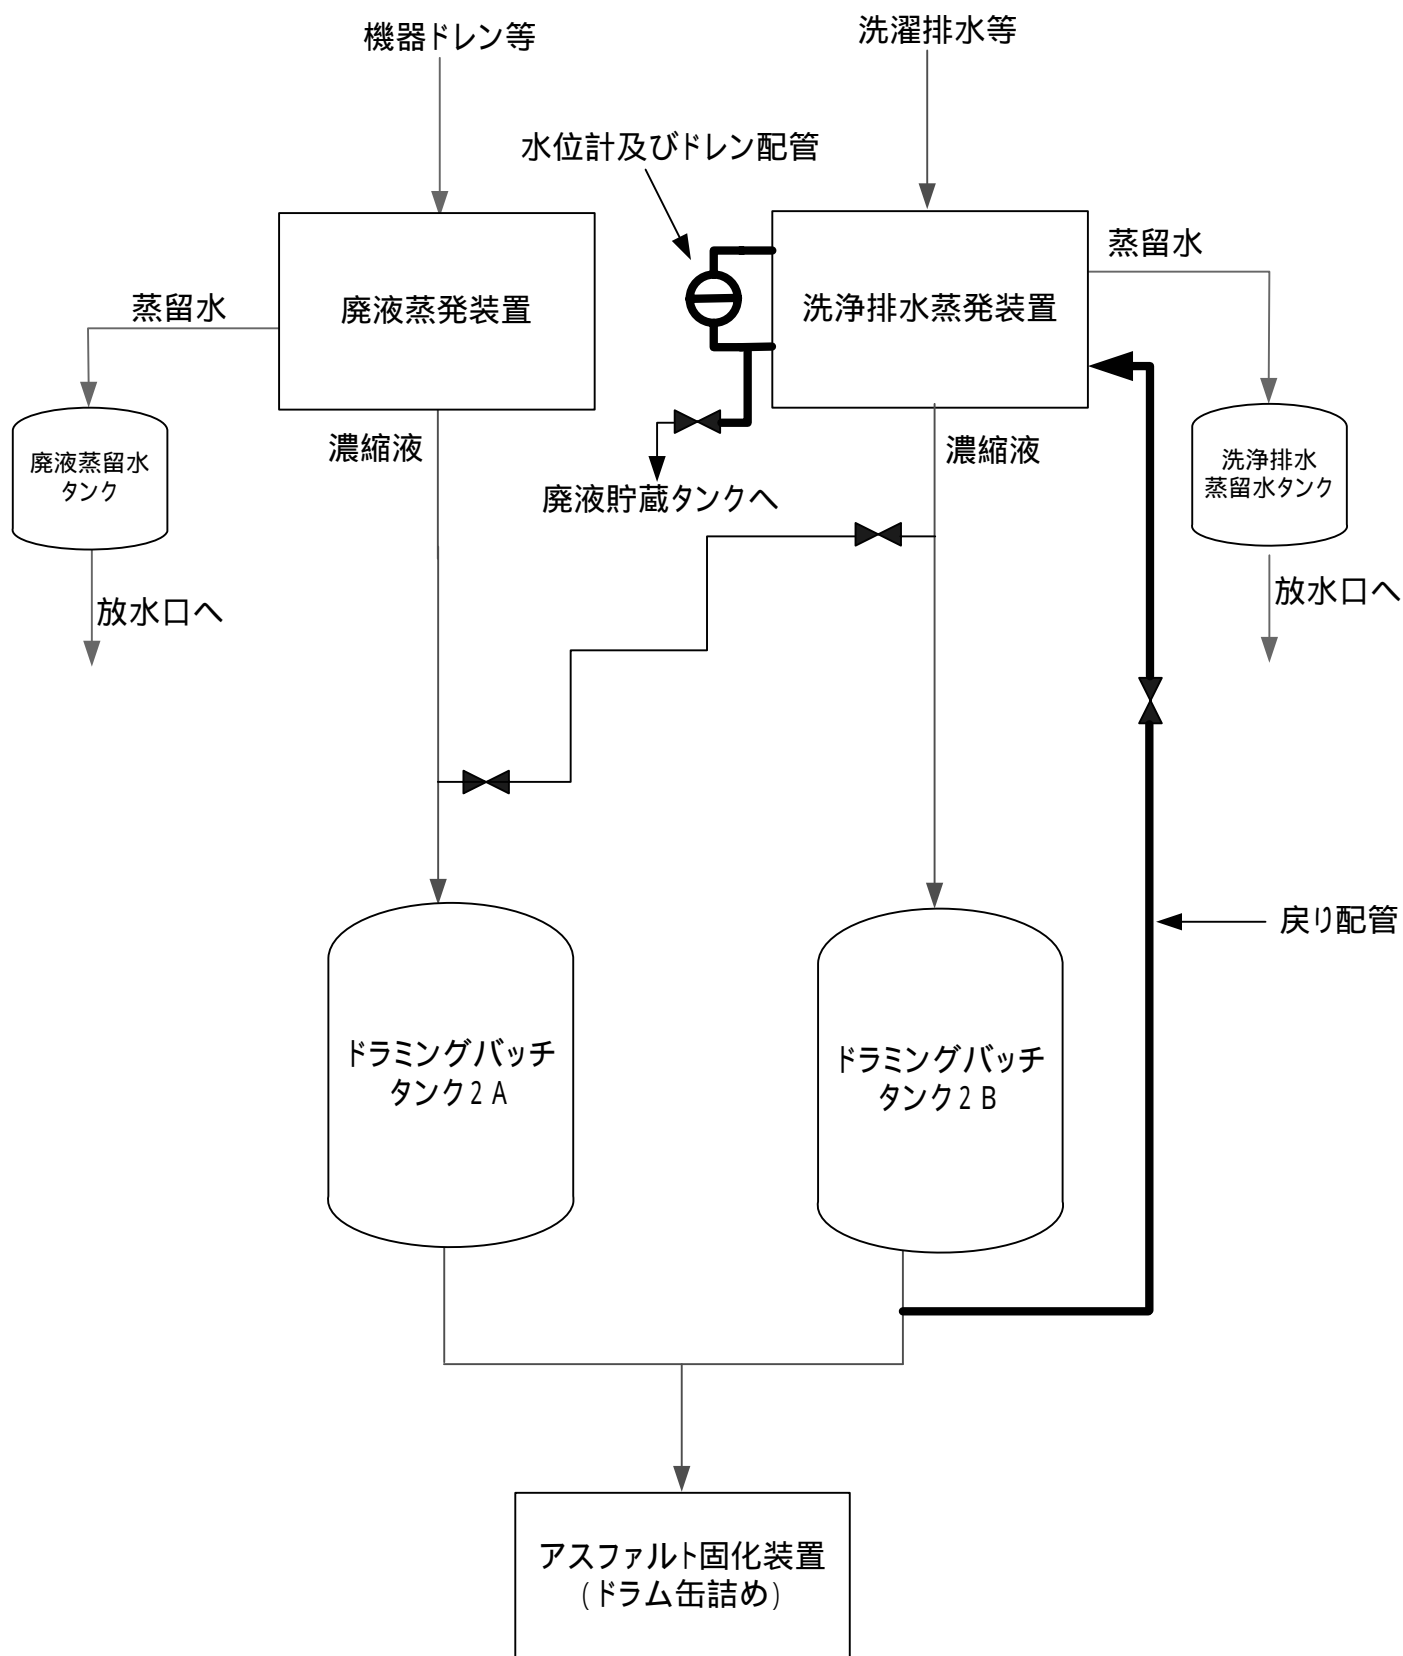
伊方1, 2号機 液体廃棄物処理系統概略図(類似箇所)

- ・ 洗浄排水蒸発装置水位計及びドレン配管
- ・ ドラミングバッチタンク B から洗浄排水蒸発装置への戻り配管

上記の配管について外観目視点検を実施した結果、漏えいや漏えい跡はなかった。また、超音波探傷検査においても有意な指示は認められなかった。

- (1) 当該漏えい部及びその後の調査で漏えい跡の認められた箇所については配管の取替を実施した。
- (2) 当該配管はこれまで使用実績がなく使用する予定もないことから、今後撤去する。なお、それまでの間は当該配管の両端の弁（下流側の弁は新設）を閉止して隔離（水抜き）し、使用しない運用とする。
- (3) 類似箇所の配管については、今後、今回と同様な事象が発生しないように、不純物の堆積や塩化物応力腐食割れを防ぐ観点から、使用しない時は純水による水張りを行い、更に、加温していたヒートトレースについては撤去する。
