伊方発電所第2号機 アスファルト固化装置軸封油循環ポンプの不具合他
2件に係る報告書の提出について

伊方発電所第1号機
制御棒挿入限界表示用記録計の指示不良について

平成16年10月
四国電力株式会社

伊方発電所第1号機 制御棒挿入限界表示用記録計の指示不良について

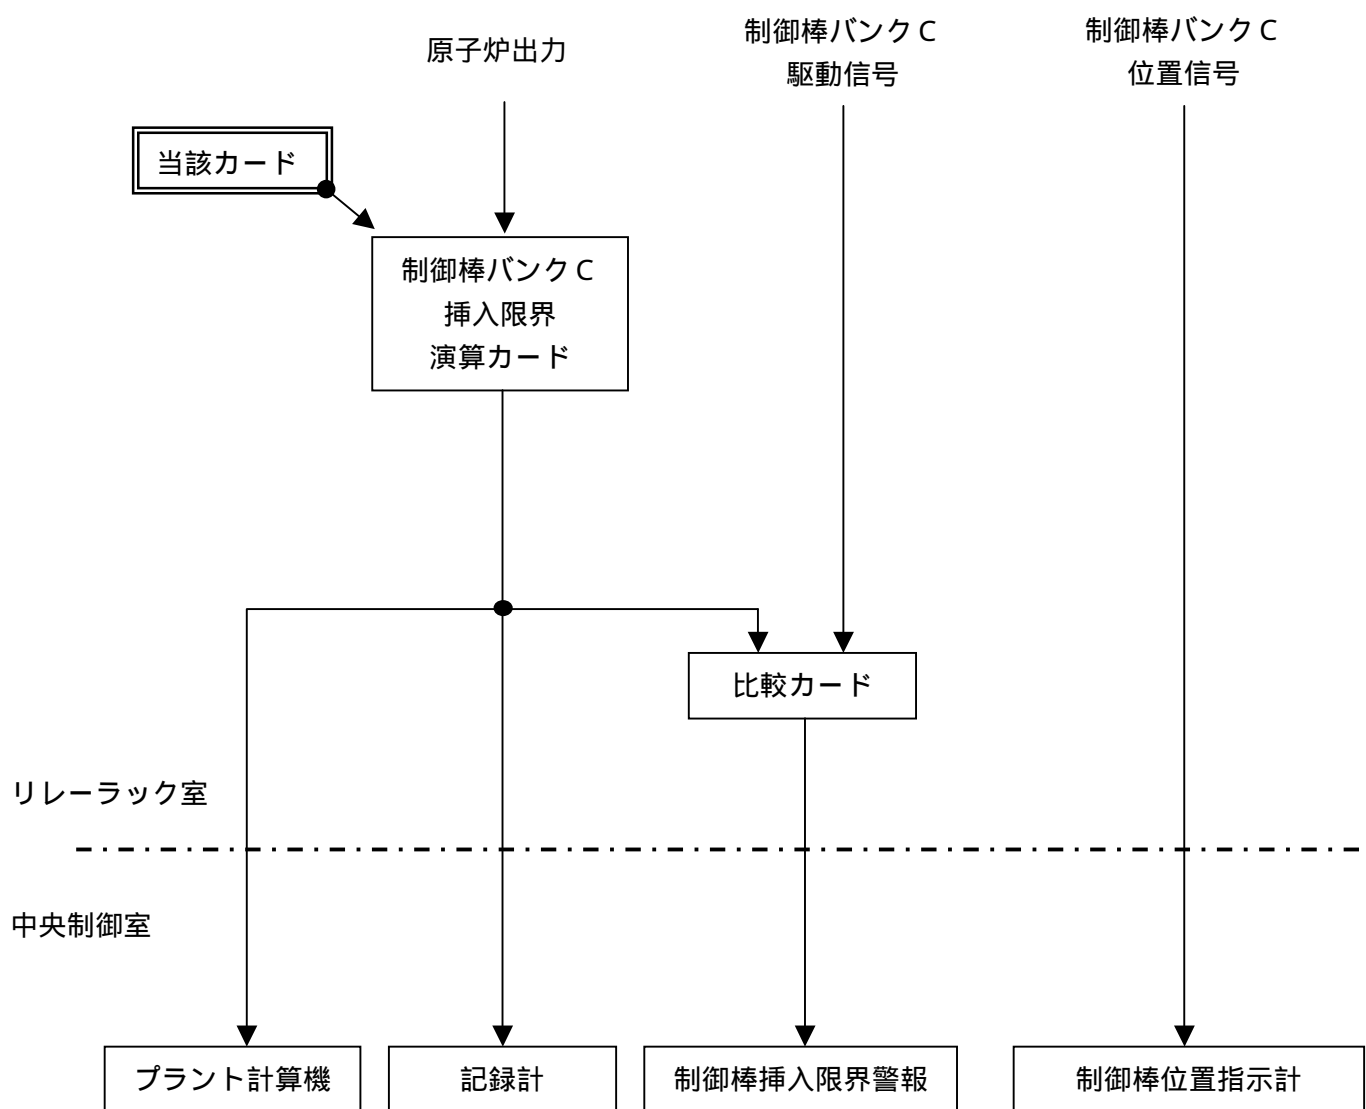
制御棒挿入限界信号回路概略図

中央制御室内の記録計を調査した結果、制御棒制御グループバンクC（以下制御棒バンクCという）の挿入限界の指示が通常200ステップであるところ、0ステップ以下に振り切れていた。（以下スケールダウンという）

中央制御室内の制御棒位置指示計を確認した結果、制御棒バンクC位置の指示は通常値通り、ほぼ225ステップを示しており、異常は認められなかった。

原子炉制御系計器ラック内の制御棒バンクCの挿入限界値を演算するカードにおいて、入出力電圧を測定した結果、入力電圧6.63V（通常値）に対して、出力電圧が-10V以下（通常値：8.77V）にスケールダウンしていることを確認した。

以上のことから、挿入限界値を演算する当該カードの不良により制御棒バンクCの挿入限界を示す記録計の指示が不良となったと判断した。

このため、当該カードを予備カードに取り替え、入出力電圧測定及び記録計指示確認を行い通常値に復帰したことを確認した。

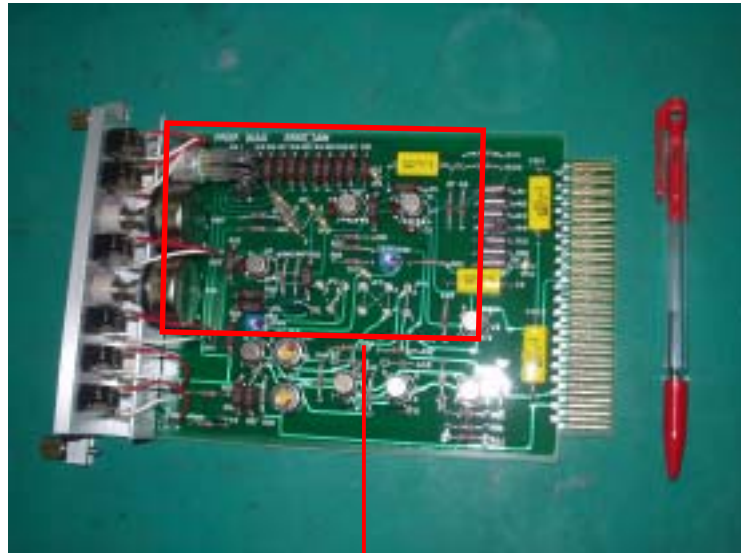
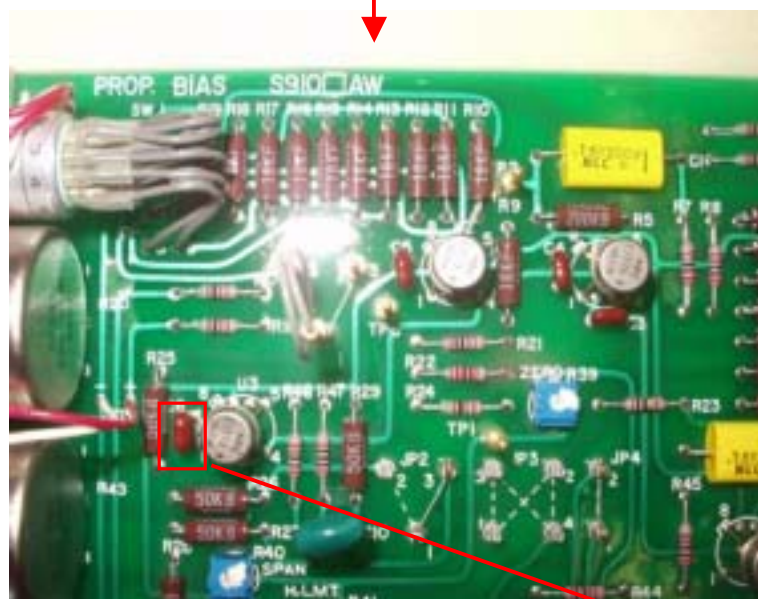
挿入限界演算カード写真

外観検査の結果、異常は認められなかった。

当該カードの入出力特性試験を実施したところ、出力回路部に不具合部位があることが確認されたため、更に構成部品の調査をした結果、1個のコンデンサが故障していることが判明した。

本事象は、当該カードの出力回路部にあるコンデンサの故障により、記録計指示がスケールダウンしたものと推定される。

なお、製造メーカーに確認した結果、他社プラントに納入されているカードを含め、同様な不具合は発生していないことから、今回の事象は偶発的な故障であると推定される。

不具合部位
(コンデンサ)

このため、当該コンデンサを新品に取り替え、入出力特性試験を実施した結果、出力回路部が正常に動作することを確認した。

- (1) 当該カードを予備カードに取り替え、入出力電圧及び記録計指示が通常状態に復帰したことを確認した。
- (2) 運転中の故障に対応するため、今後とも演算カードの予備品を常備しておく。
