伊方発電所第2号機 アスファルト固化装置軸封油循環ポンプの不具合他
2件に係る報告書の提出について

伊方発電所第2号機

アスファルト固化装置軸封油循環ポンプの
不具合について

平成16年10月
四国電力株式会社

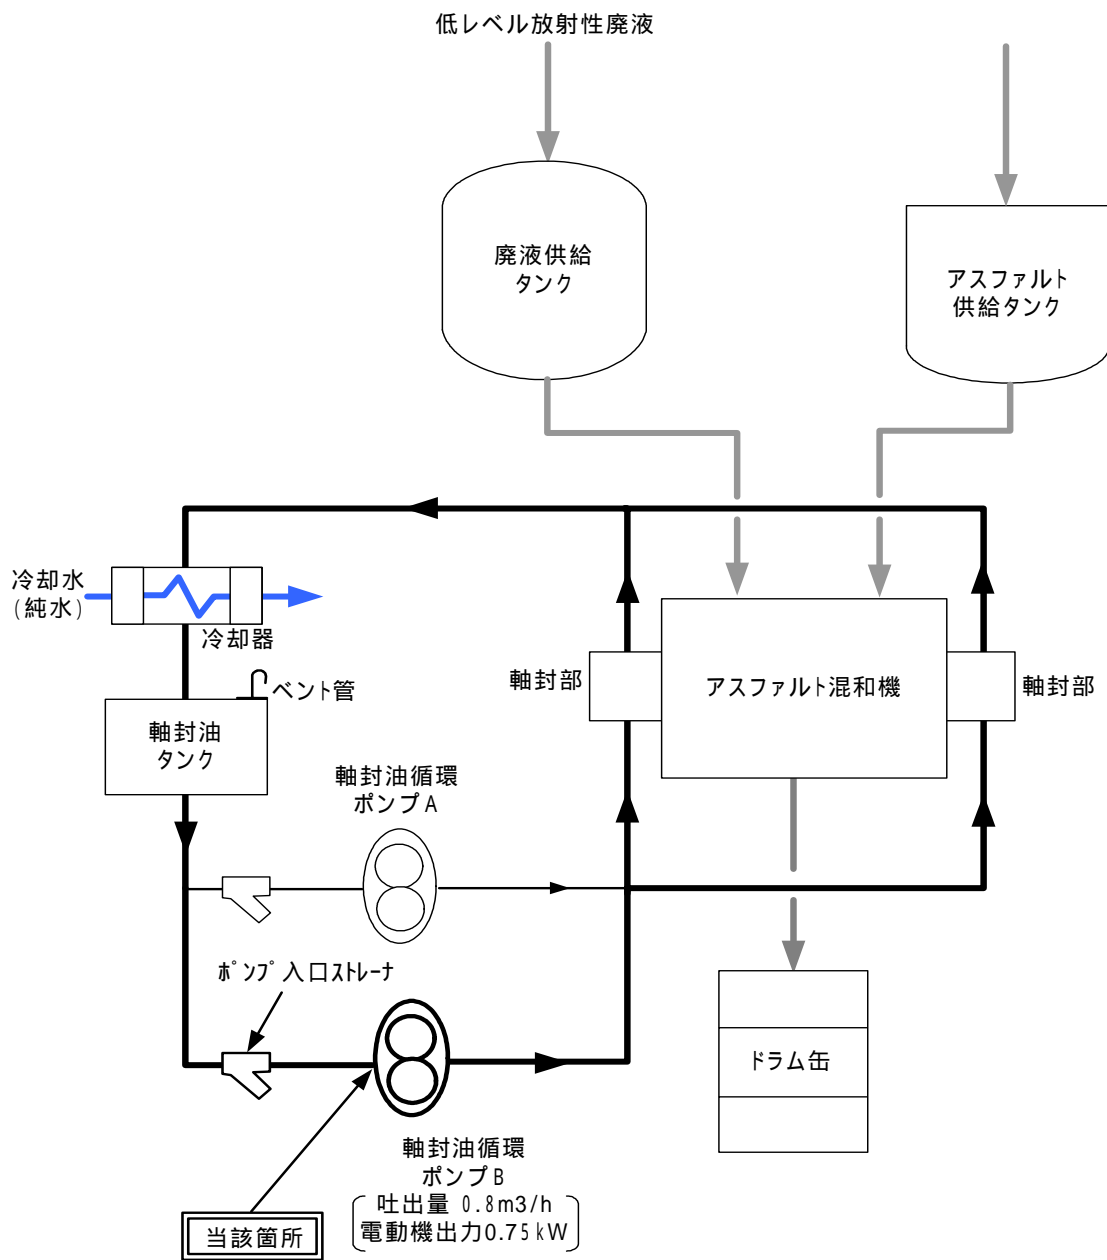
アスファルト固化装置軸封油循環系統概略図

伊方発電所第2号機(定格電気出力566MW)は、通常運転中のところ、運転中のアスファルト固化装置軸封油循環ポンプAの軸封部に油のにじみが認められたため、予備機の軸封油循環ポンプB(以下当該ポンプという)に切り替えたところ、8月16日9時56分頃、アスファルト固化装置制御盤に当該ポンプの異常を示す警報が発信し、当該ポンプが自動停止した。

その後、当該ポンプの分解点検を実施した結果、ポンプ本体には異常は認められなかったものの、ケーシング内部に粘着質の不純物が認められたことから、当該部の清掃手入れ、ポンプの組み立て、軸封油系統の点検清掃、軸封油の交換および当該ポンプの試運転を行い、8月20日11時53分頃、正常状態に復帰した。

大気中の塵等の不純物が軸封油タンクのベント管を通して系統内に混入したため、軸封油中の不純物濃度が上昇し、その不純物と軸封油中の炭素が化合した炭化物がポンプケーシング内に堆積した。これにより、軸の回転抵抗が上昇し、負荷電流が増加したことから、温度継電器が動作し、当該ポンプが自動停止したものと推定される。

- (1) 当該ポンプおよび同ストレーナの清掃ならびに、軸封油の入替えを行い、健全性を確認して復旧した。
- (2) 軸封油の取り替え頻度を 2 定検から 1 定検に変更する。
- (3) 軸封油循環タンクベント管に防塵用のストレーナを取り付け、軸封油循環系統に吸い込まれる塵の量を制限する。
