伊方発電所第1, 2号機 海水取水ポンプの不具合
に係る報告書の提出について

伊方発電所第 1、2 号機
海水取水ポンプの不具合について

平成 1 6 年 1 1 月

四国電力株式会社

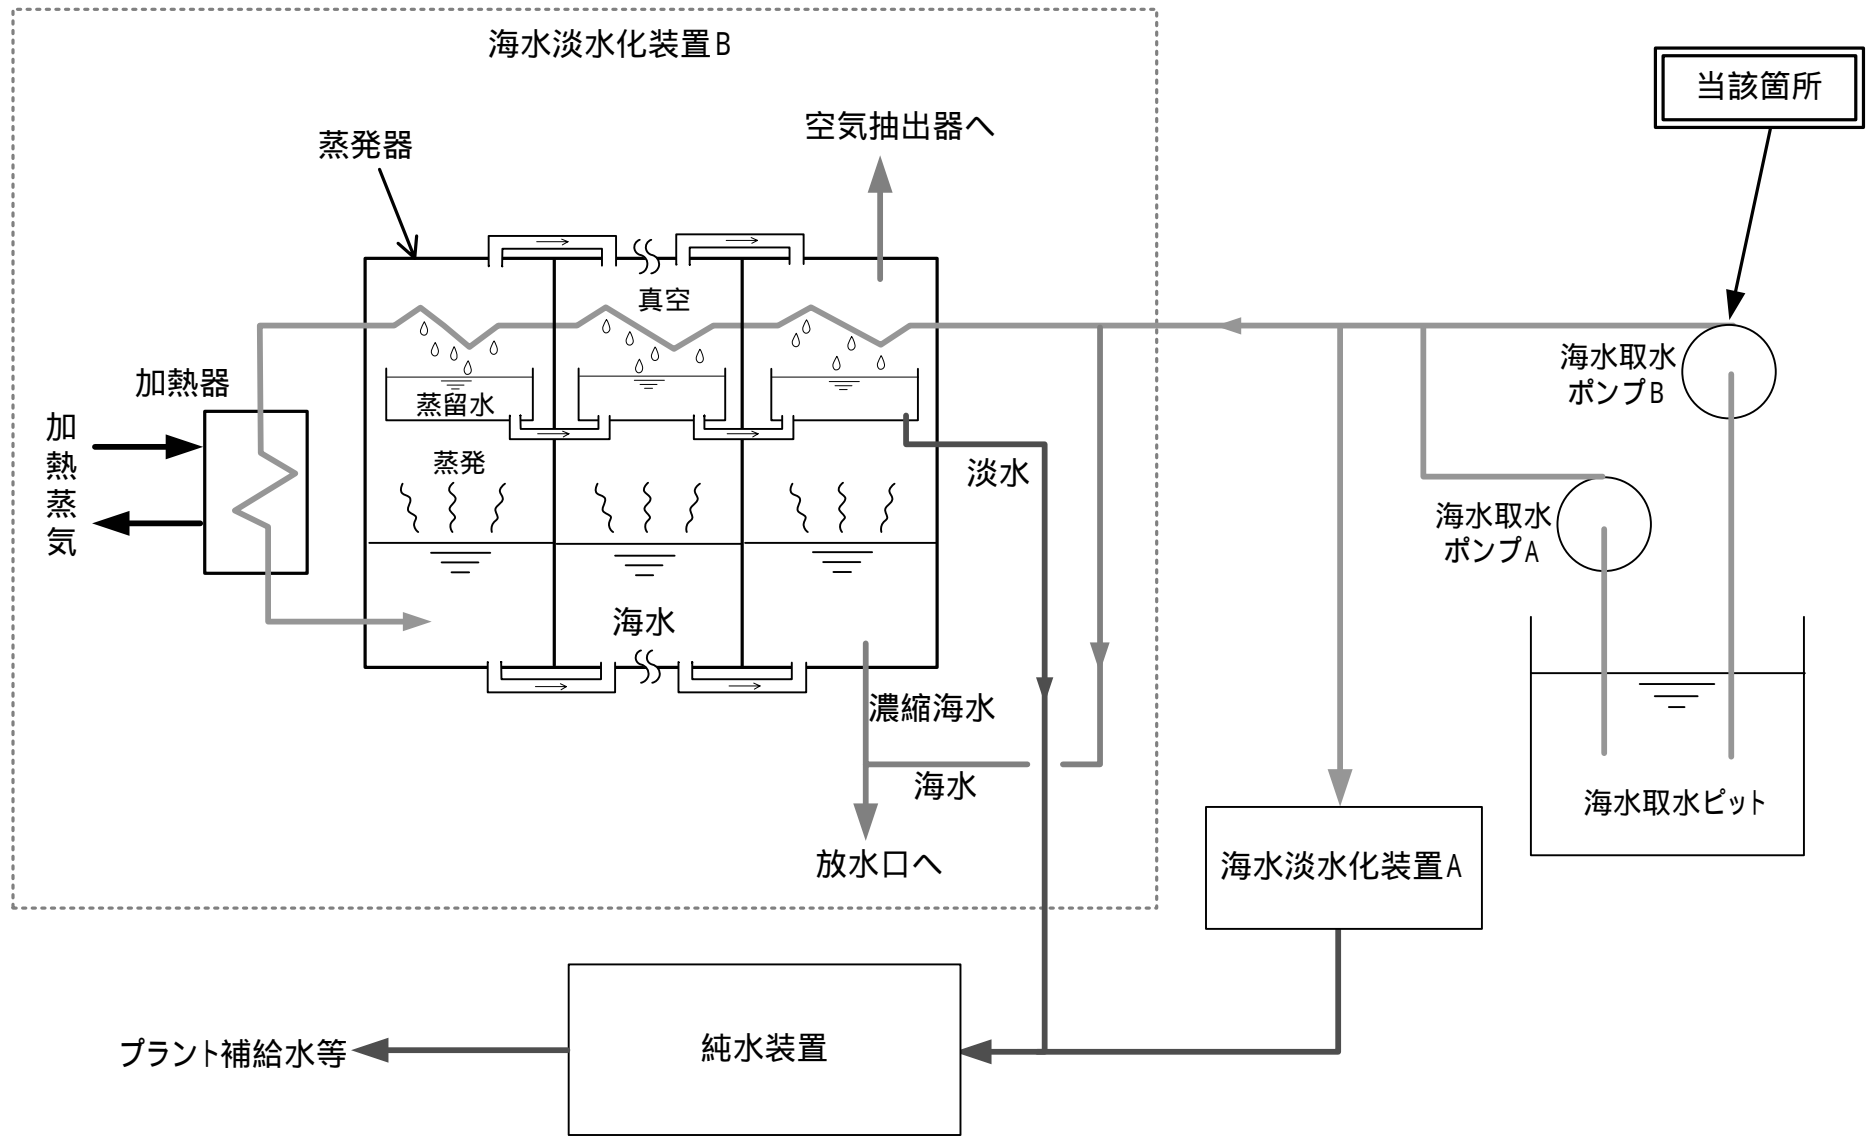
伊方1・2号機 海水淡水化装置概略系統図

伊方発電所第1, 2号機(定格電気出力566MW)は、通常運転中のところ、海水淡水化装置B号機の点検終了に伴う試運転のため海水取水ポンプB号機(以下、当該ポンプと言う)を起動したところ、過負荷を示す信号が発信したことから、当該ポンプを隔離後、ハンドターニングを実施した結果、13時25分頃、ポンプ軸が回転しないことが判明した。

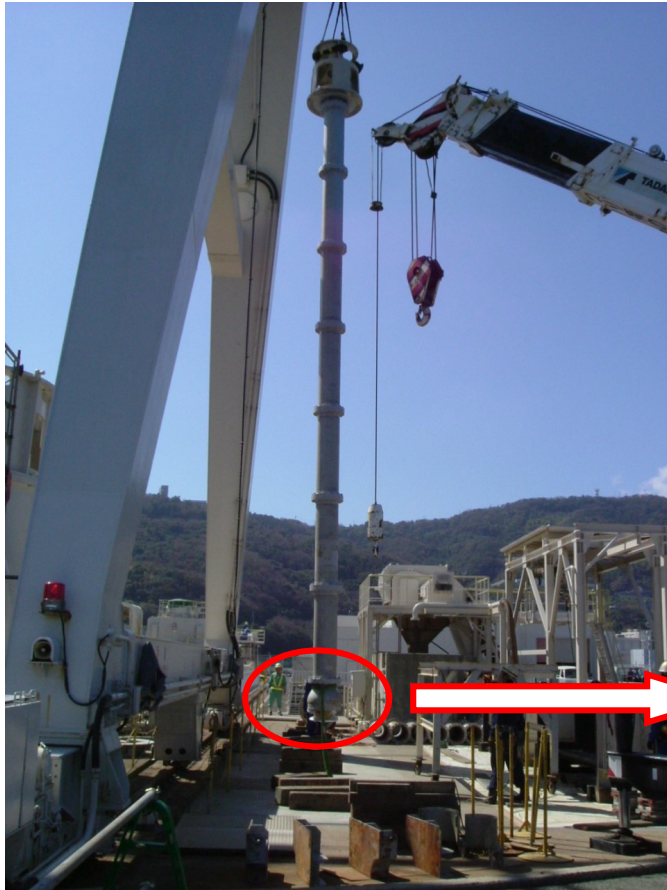
このため、ポンプ部を分解したところ、上部ケーシング用軸受と軸スリーブとの隙間に、海生生物（小さなフジツボやその死骸等）が付着していた。

ポンプ本体の吊り上げ状態

- (1) 当該ポンプの分解点検を実施し、付着している海生生物を取り除いた後、健
全性を確認して復旧した。
- (2) 海水取水ポンプ 1 台運転中は、1 ヶ月に 1 回ポンプの運転号機の切り替えを
行うよう内規を変更した。

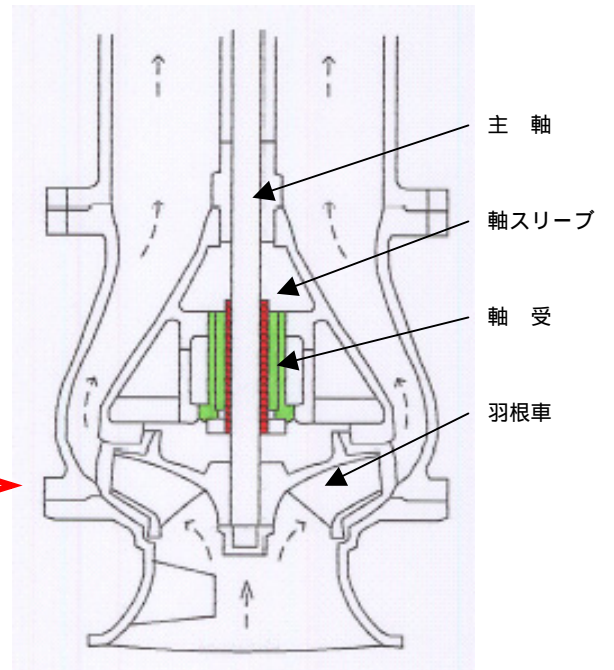
ポンプ構造図

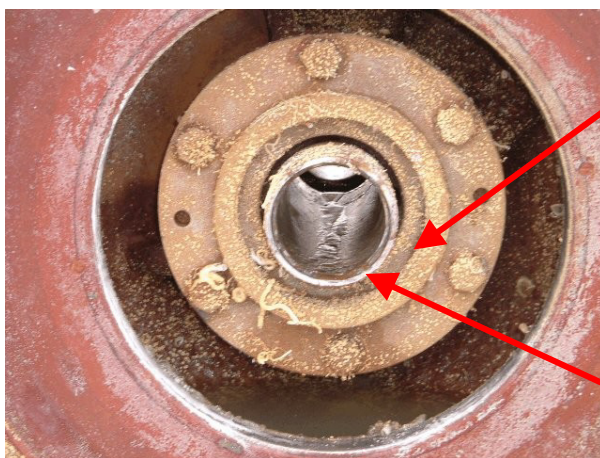
海水取水ポンプ B を長期間停止していたことから、上部ケーシング用軸受と軸
スリーブとの隙間に海生生物が付着し、軸受部の摩擦力が増加したため、当該ポ
ンプの回転軸が回らなくなって、過負荷を示す信号が発信したものと推定される。

羽根車及び主軸を抜いた状態

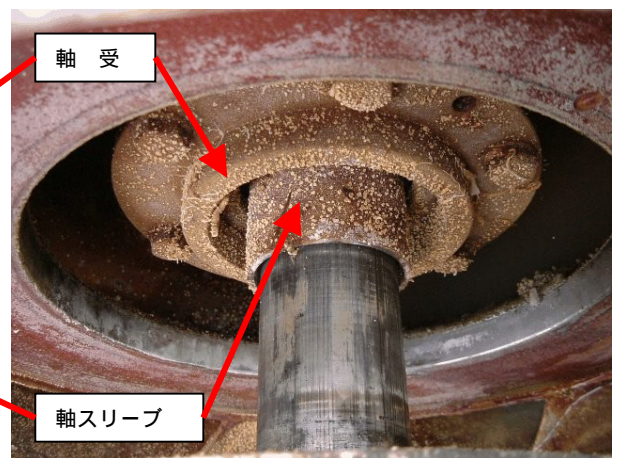
羽根車を抜いた状態
