伊方発電所第1号機原子炉容器入口管台内表面の微小な傷他
1件に係る報告書の提出について

伊方発電所第1号機
原子炉容器入口管台内表面の微小な傷について

平成16年12月

四国電力株式会社

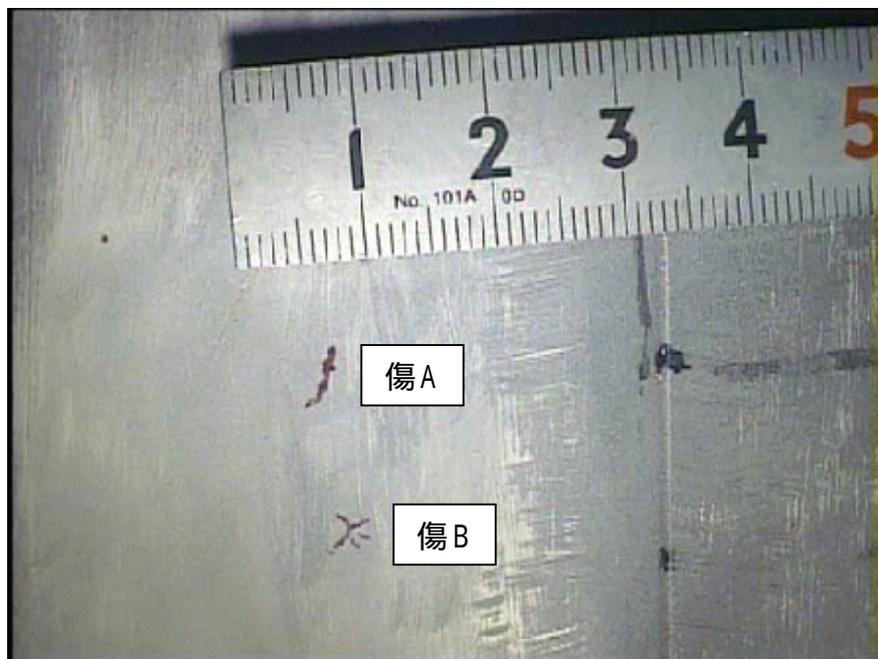
入口管台B PT結果

PTによる微小な傷は、入口管台内表面の約103°の位置に約5mmの線状の指示(傷A)と約105°の位置に最大長さ約4mmの放射状の指示(傷B)が認められた。(原子炉容器側から見て管台上部を0°基準)

浸透探傷検査の結果、2箇所に指示(傷)が認められた。
 [傷A:約5mm(線状), 傷B:最大長さ約4mm(放射状)]

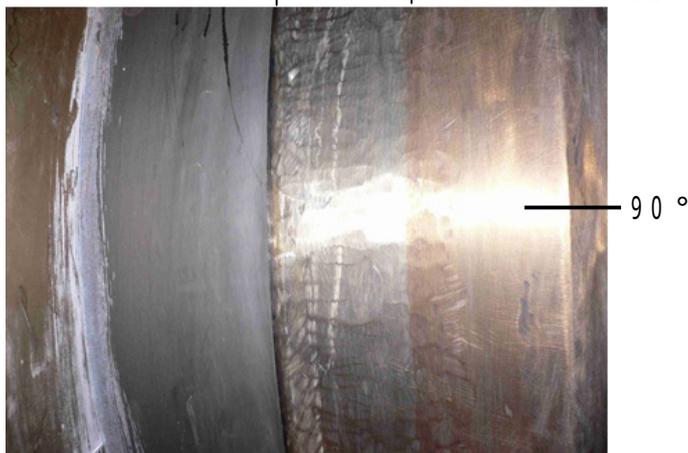
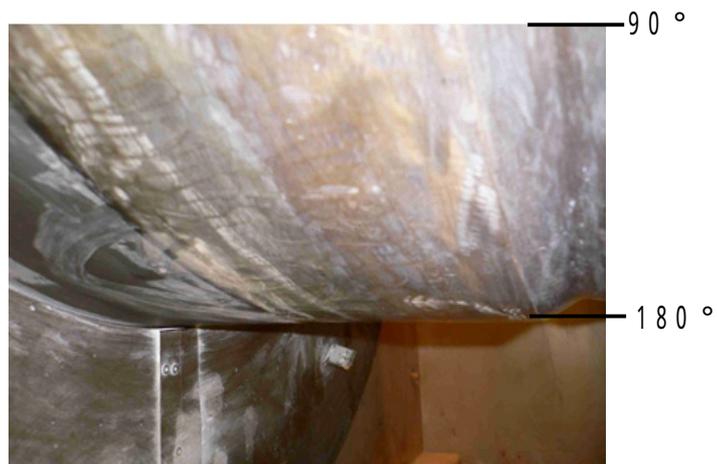
入口管台B外表面写真 (90°中心)

った結果、漏えいは認められなかった。

当該部を含めた入口管台B溶接継手部(600系Ni基合金)の外表面全周の目視点検を実施した結果、ほう酸析出等漏えい跡は認められなかった。

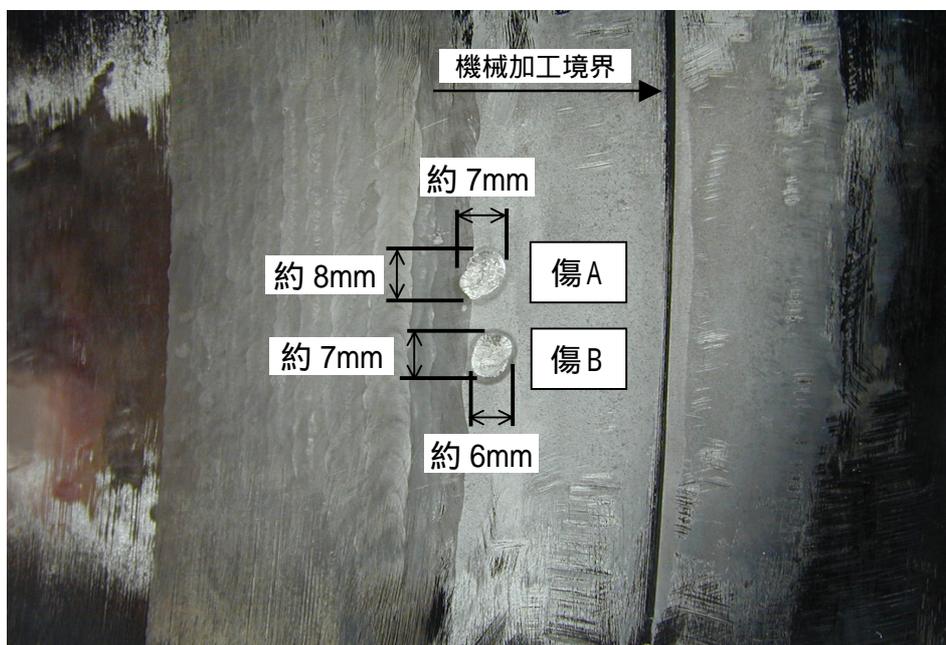
PT指示箇所溶接部状況(エッチング後)

当該部周辺について、エッチング処理後、観察した結果、当該部はステンレスクラッドと600系Ni基合金の継手溶接部との境界近傍であり、2箇所到手直し跡とみられる楕円状の領域が認められた。

このうち、傷A部はステンレスクラッドと600系Ni基合金の継手溶接部との境界部に約8mm×約7mmの楕円状であり、傷B部はステンレスクラッド部に約7mm×約6mmの楕円状であった。

PT指示箇所(2箇所)についてエッチング後の状況を観察した結果、手直し溶接を行ったと思われる楕円状の部分が認められた。

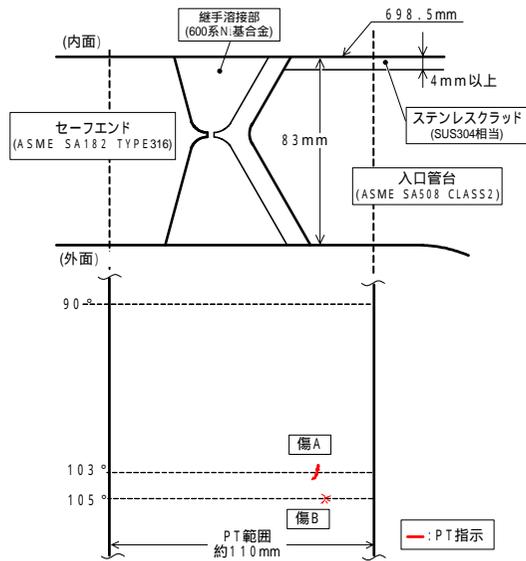
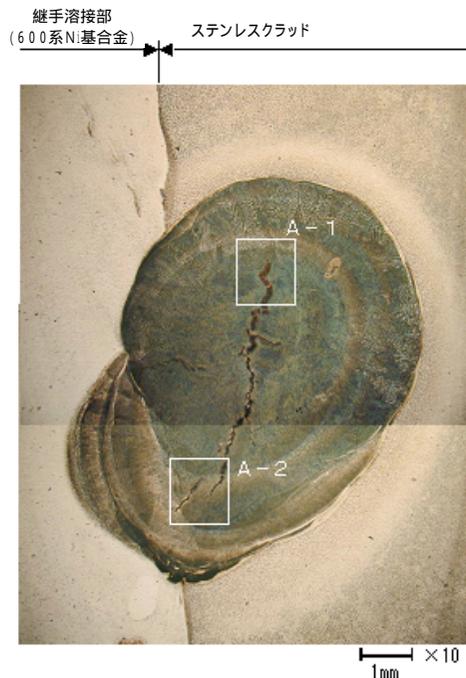
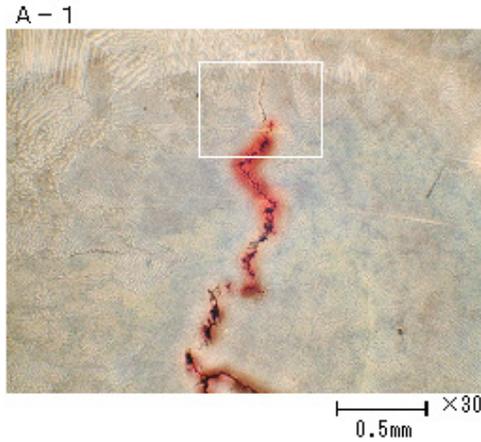
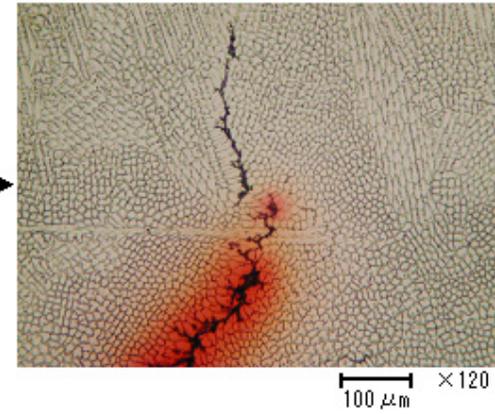
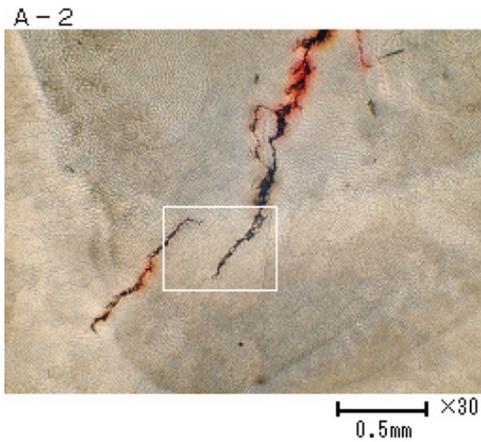
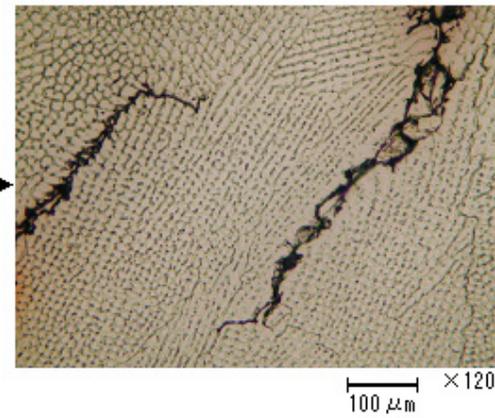
原子炉容器入口管台Bのスンプ観察結果(傷A)

- ・ 傷Aは、長さ約5mmの線状、傷Bは、最大長さ約4mmの放射状であり、両方とも手直し跡とみられる楕円状の領域内に認められた。
- ・ 拡大観察の結果、溶接金属のデンドライト境界に沿った割れがあり、楕円状の領域内に留まっていた。
- ・ 楕円状の領域内の組織には、その周りのステンレスクラッドに存在するフェライト相は認められなかった。

楕円状の部分はステンレスクラッドと継手溶接部(600系Ni基合金)との境界部にある。
 傷は、楕円内の溶接金属部のデンドライト境界に沿って生じている。
 傷は、楕円内に留まっている。

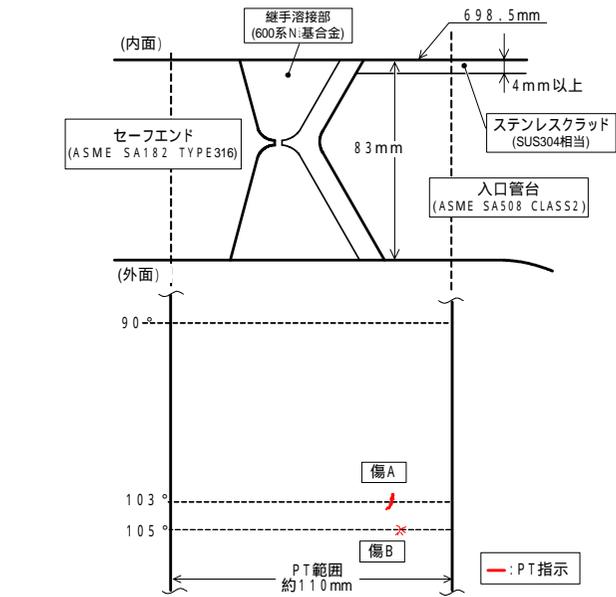
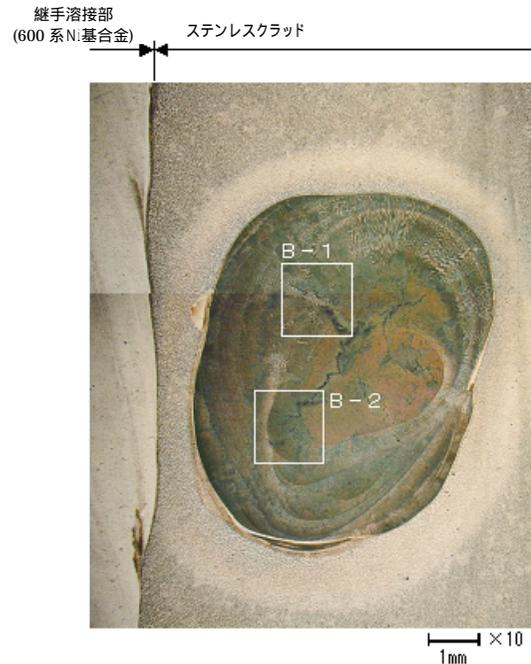
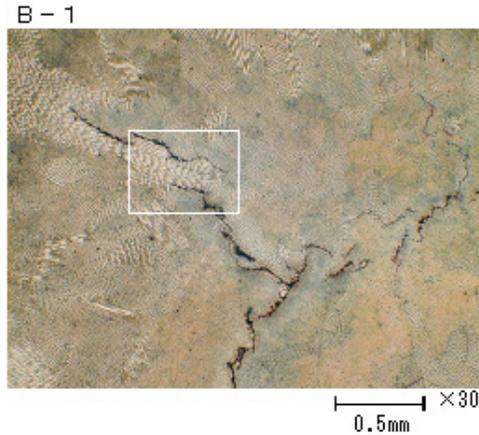
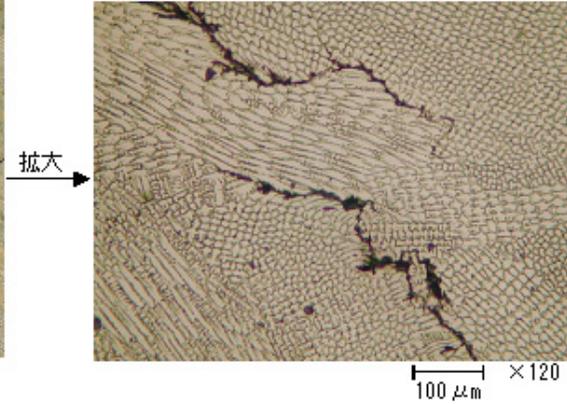
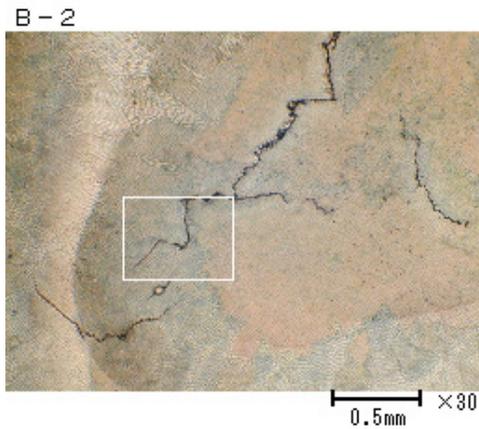
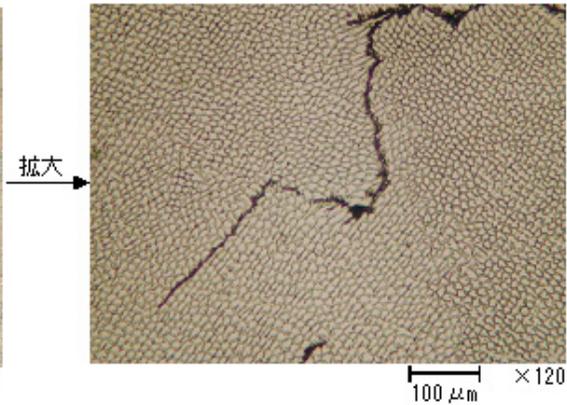
原子炉容器入口管台Bのスンプ観察結果(傷B)

楕円状の部分はステンレスクラッド部にある。
傷は、楕円内の溶接金属部のデンドライト境界に沿って生じている。
傷は、楕円内に留まっている。

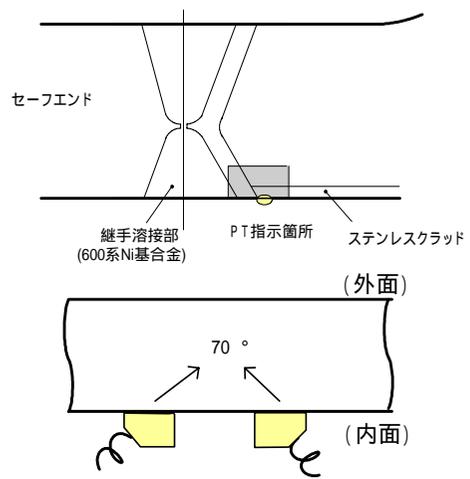
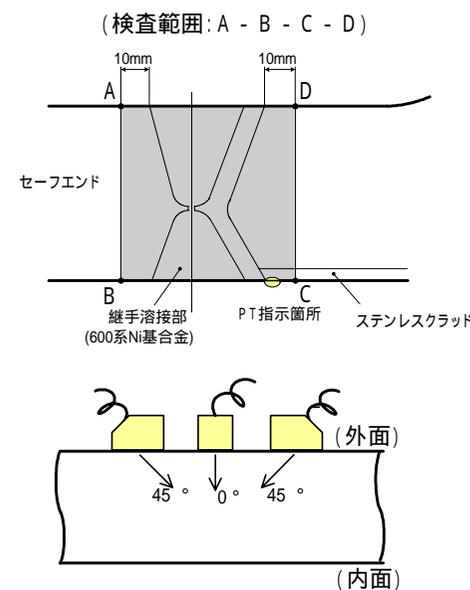
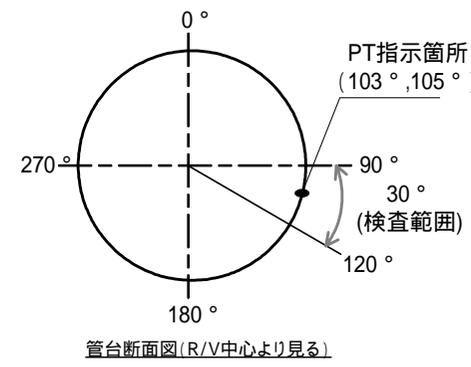
原子炉容器入口管台Bの超音波探傷検査結果

当該部について、内表面及び外表面から超音波探傷検査により、傷の状況を確認した結果、検出限界(約3mm)を超える傷は確認されなかった。

</div>	箇所	検査範囲	傷A	PT指示部を中心に 長さ50mm × 幅25mm × 深さ70mmの範囲	傷B	PT指示部を中心に 直径50mmの範囲	<p>傷A：有意な指示を認めず 傷B：有意な指示を認めず</p> <p>検出限界(約3mm)より、傷深さは約3mm以下と推定される。</p>
箇所	検査範囲							
傷A	PT指示部を中心に 長さ50mm × 幅25mm × 深さ70mmの範囲							
傷B	PT指示部を中心に 直径50mmの範囲							
外表面からの検査	<div style="display: flex; justify-content: space-around; align-items: center;">

</div>	<p>傷A：有意な指示を認めず 傷B：有意な指示を認めず</p> <p>検出限界(約3mm)より、傷深さは約3mm以下と推定される。</p>

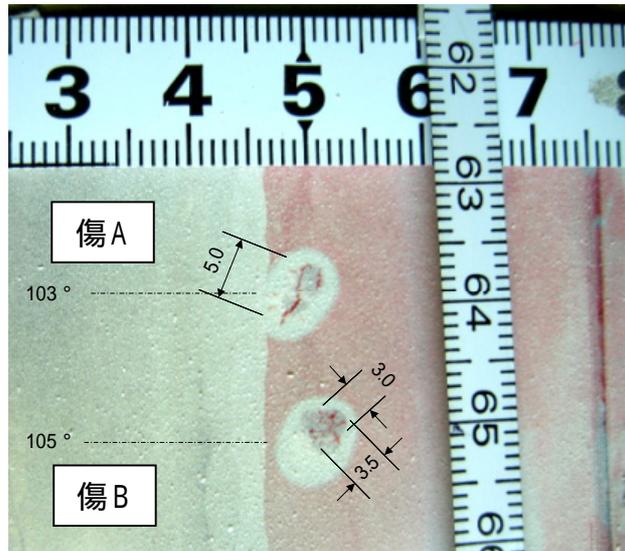
第1回目研削後

第1回目の研削後PTの結果、
2箇所を指示を確認した。

傷A : 約 5.0mm(線状)

傷B : 約 3.5mm(放射状)

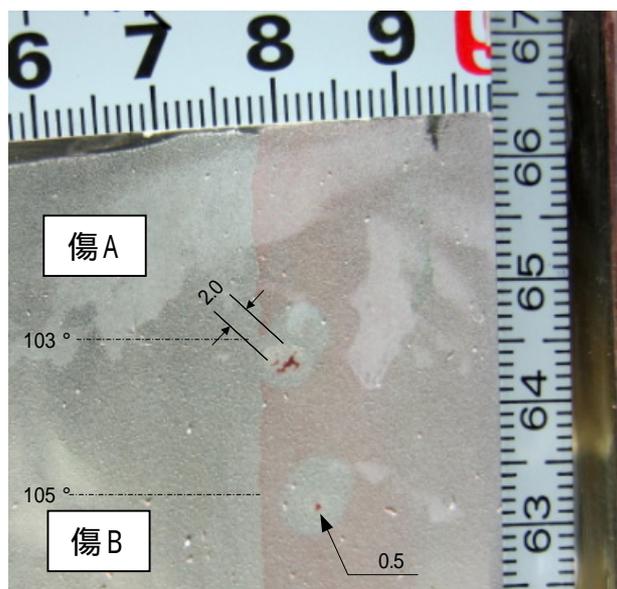
第2回目研削後

第2回目の研削後PTの結果、
2箇所を指示を確認した。

傷A : 約 2.0mm(線状)

傷B : 約 0.5mm(点状)

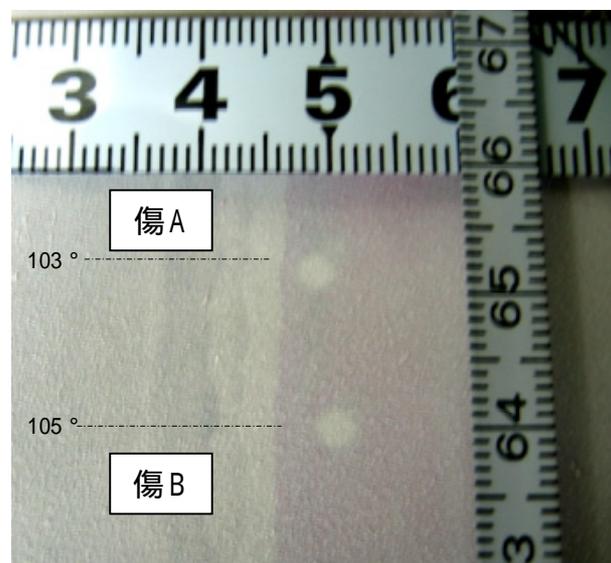
第3回目研削後

第3回目の研削後PTの結果、
傷A、Bとも指示は認められな
かった。

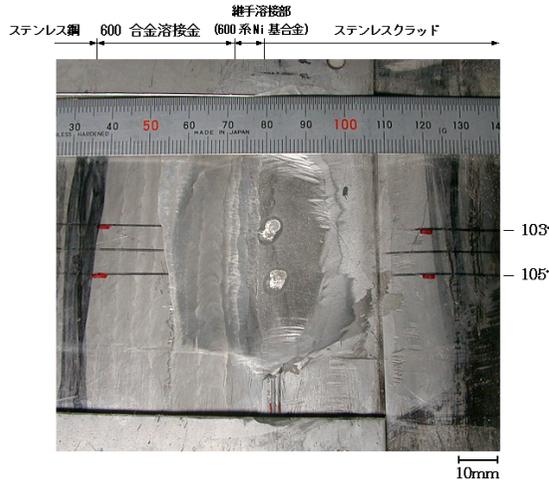
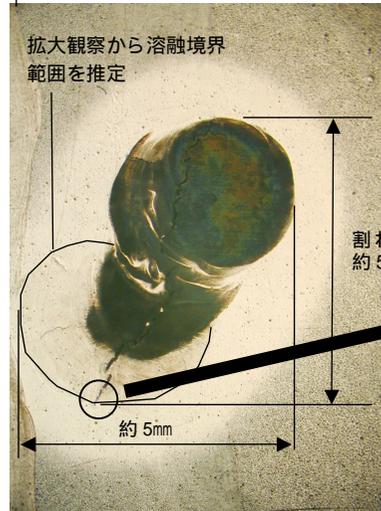
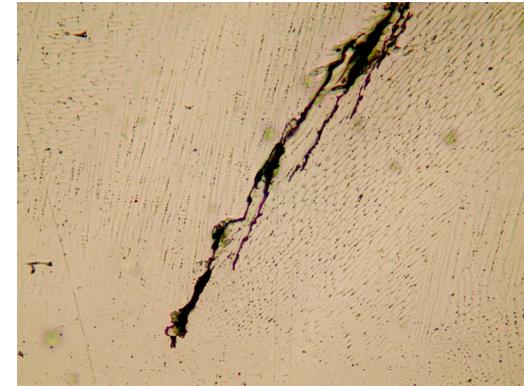
傷A

割れ長さ
約5mm

傷は、手直し溶接部の溶接金属内に留まっていた。
傷は、枝分かれしているが、いずれも溶接金属部のデンドライト境界に沿って進展している。
傷は、継手溶接部へは進展していなかった。

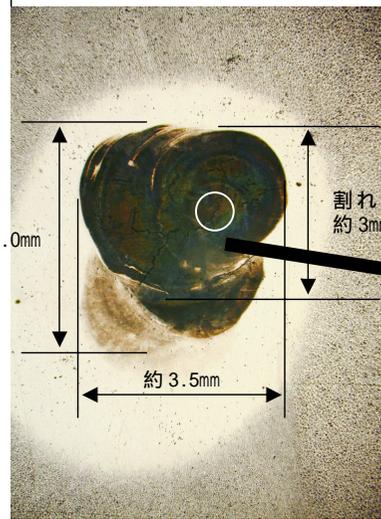
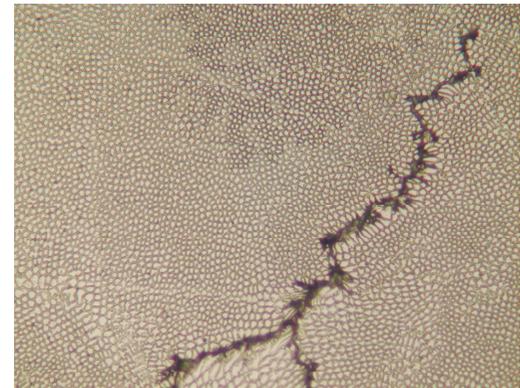
傷B

割れ長さ
約3mm

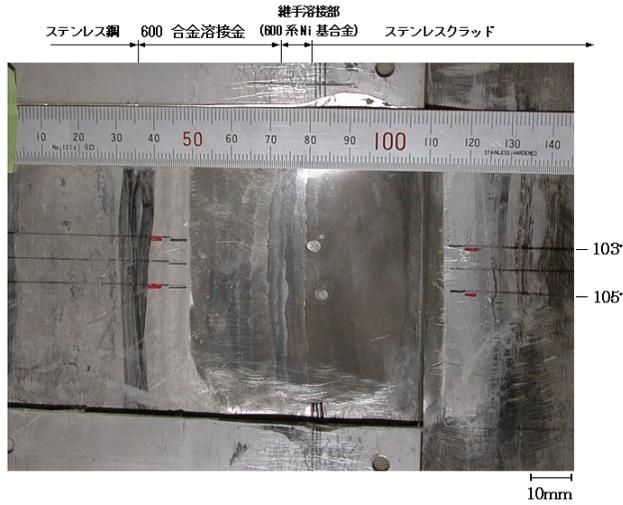
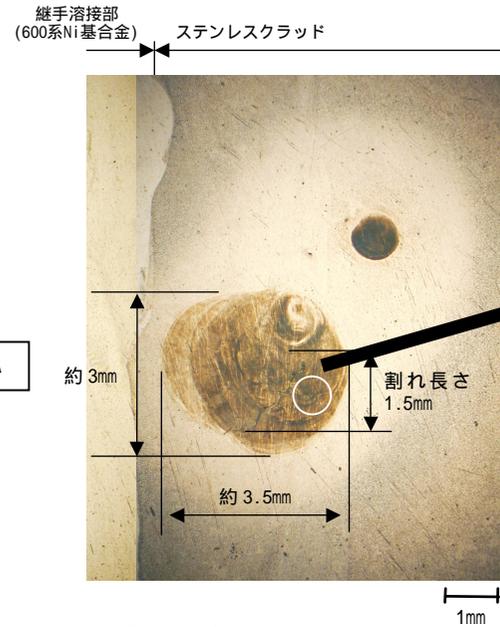
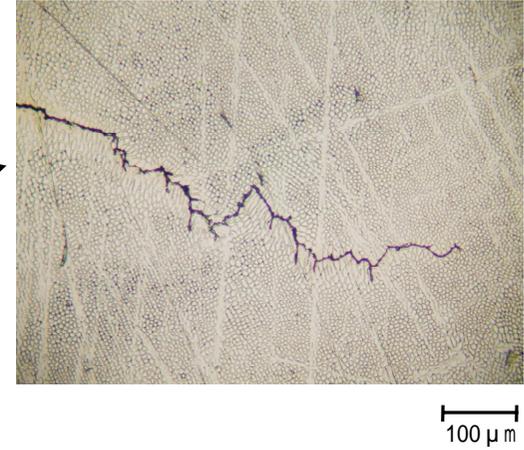
傷A

傷は、手直し溶接部の溶接金属内に留まっていた。
傷は、溶接金属部のデンドライト境界に沿って枝分かれしていた。
傷は、継手溶接部へは進展していなかった。

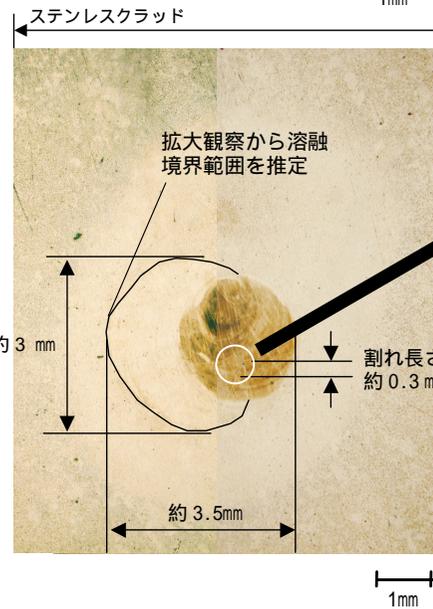
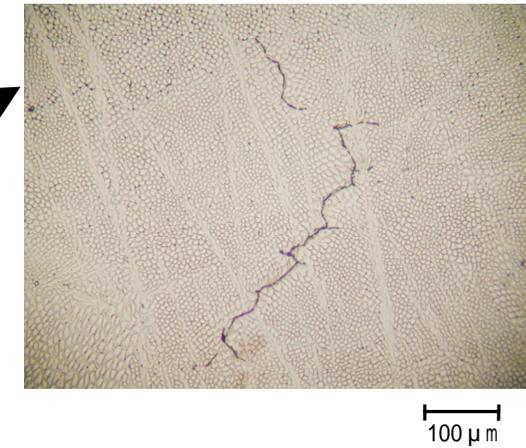
傷B

- ・ スンプ観察
傷 A は長さ約 1.5 mm の線状、傷 B は長さ約 0.3 mm の線状であり、楕円状の領域内に割れが認められた。
拡大観察した結果、溶接金属のデンドライト境界に沿った割れが確認された。
- ・ P T 結果
傷 A は長さ約 2 mm (線状)、傷 B は直径約 0.5 mm (点状) の P T 指示を確認した。

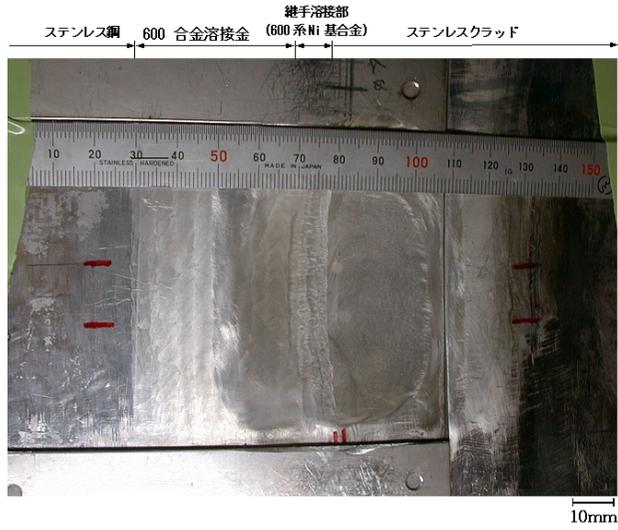
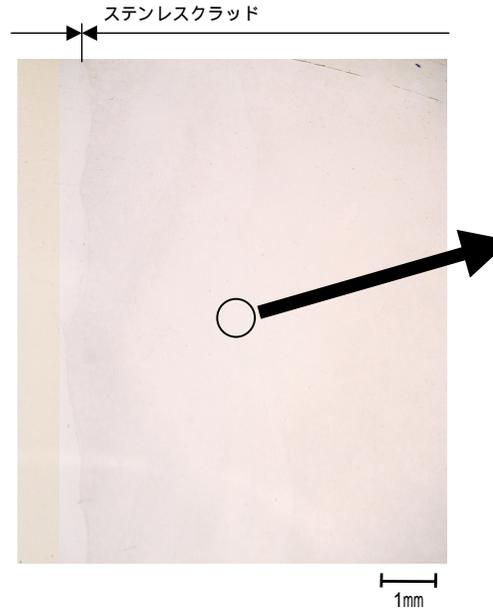
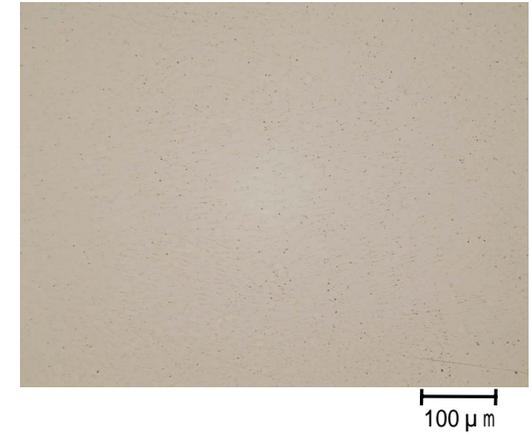
傷A

研削により傷は消滅した。

調査のため研削した当該部については、溶接施工時の施工性と健全性が確認され、耐応力腐食割れ性に優れた690系Ni基合金によるクラッド溶接を行う。また、溶接後、引張残留応力低減のため当該部位にレーザピーニングを行う。

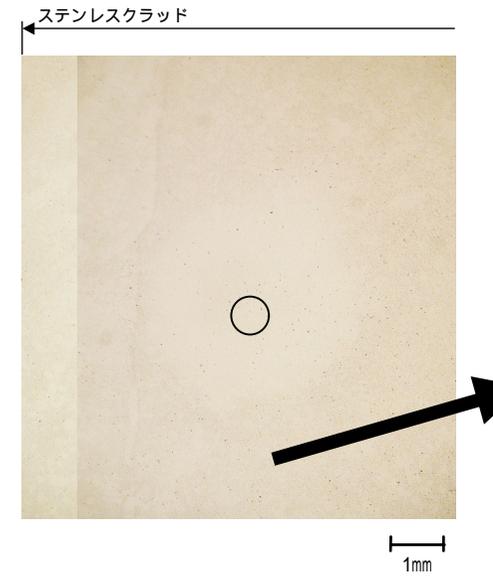
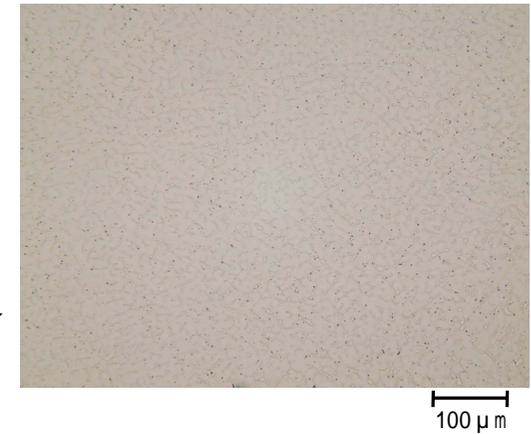
傷B

- ・ スンプ観察
傷 A、B とも消滅した。
- ・ P T 結果
傷 A、B の P T 指示は認められなかった。

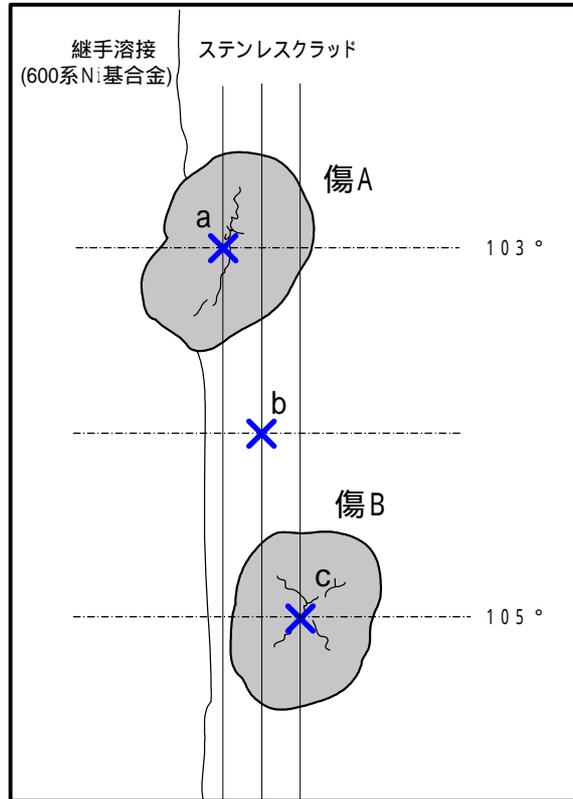
研削調査結果 (研削量(深さ)測定結果)

- 傷の深さは、研削量、P T 指示及びスンプ観察結果より、傷 A、B とも約 3.0 mm 以下であり、ステンレスクラッド内に留まっていた。
