伊方発電所第1号機原子炉容器入口管台内表面の微小な傷他
1件に係る報告書の提出について

伊方発電所第1号機
冷却材貯蔵タンク出口配管の微小な傷について

平成16年12月

四国電力株式会社

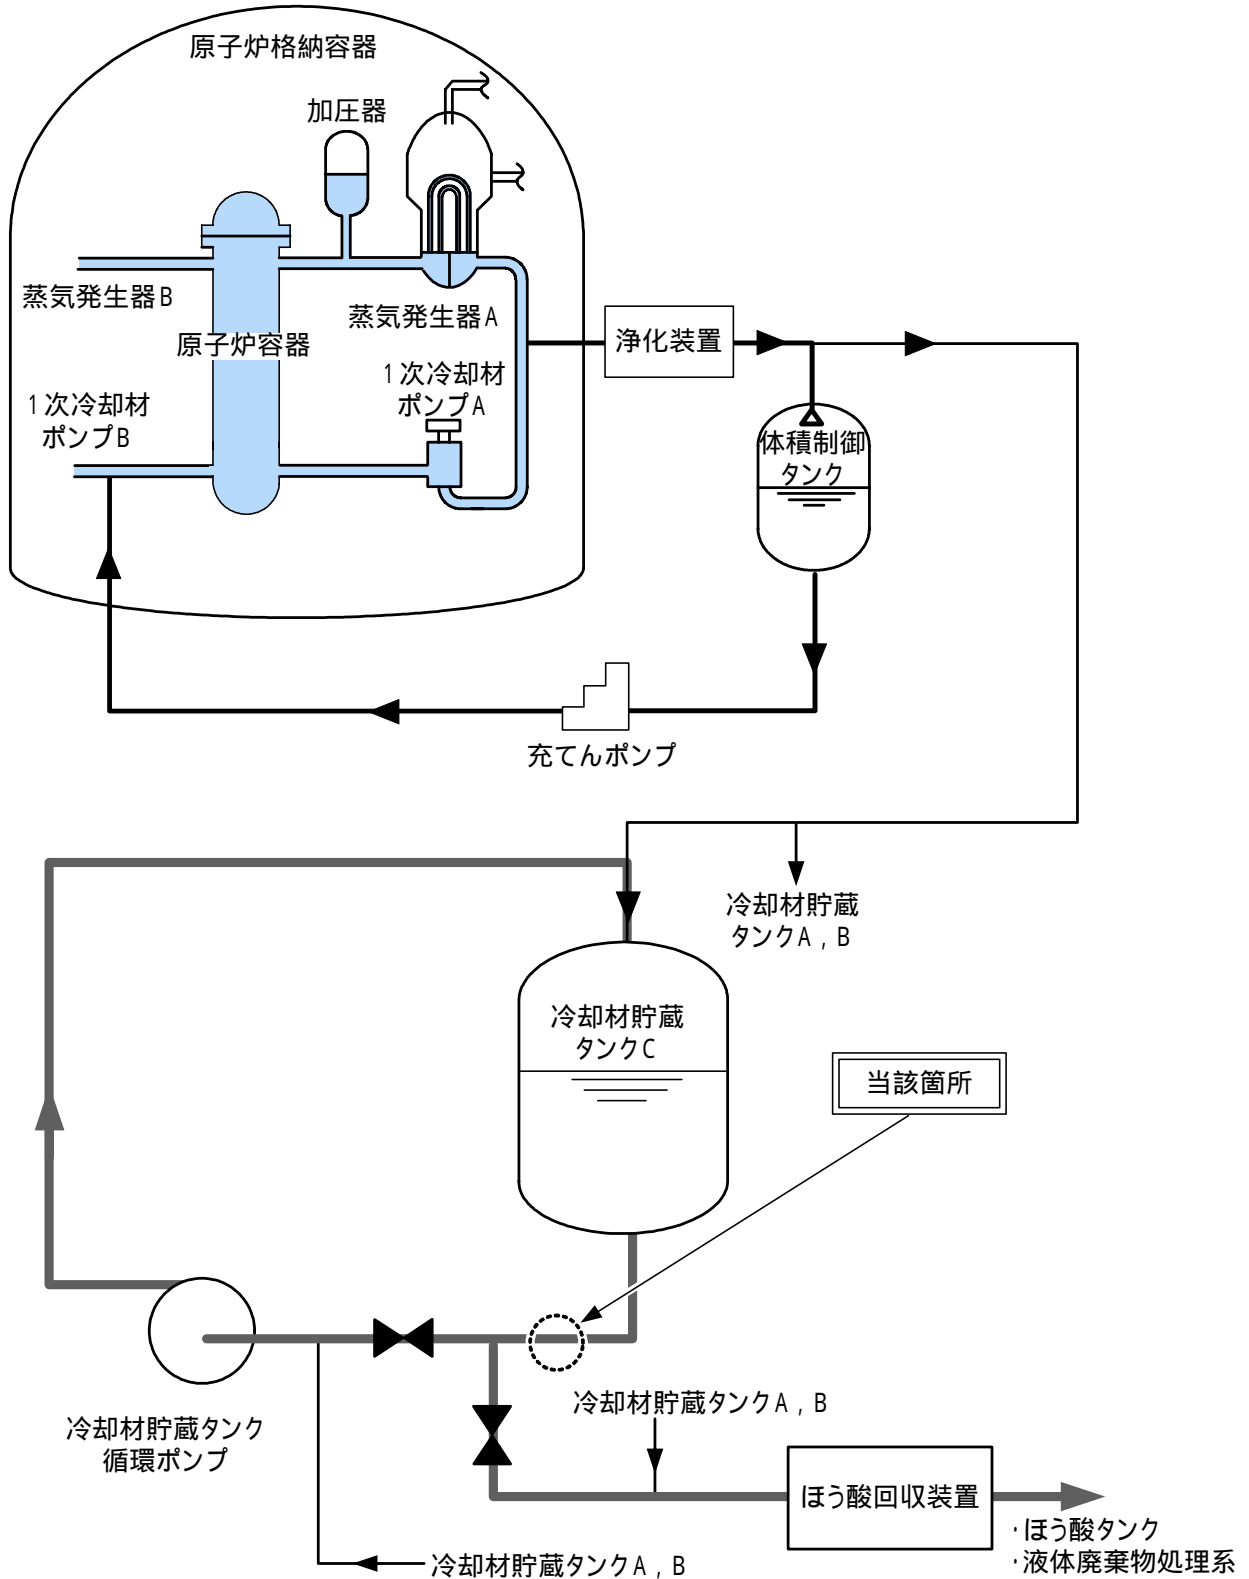
伊方発電所第1号機 冷却材貯蔵タンク出口配管廻り概略系統図

伊方発電所第1号機第22回定期検査において、「1号機安全注入テストライン配管ひび事象」に伴うステンレス配管点検を実施中、冷却材貯蔵タンク1Cの出口配管表面に矩形状のさび色の付着物を発見したため、当該部の液体浸透探傷検査(以下、「PT」という)を実施した結果、11月22日10時00分頃に1箇所で2本の線状指示(最大長さ約12mm)を確認した。

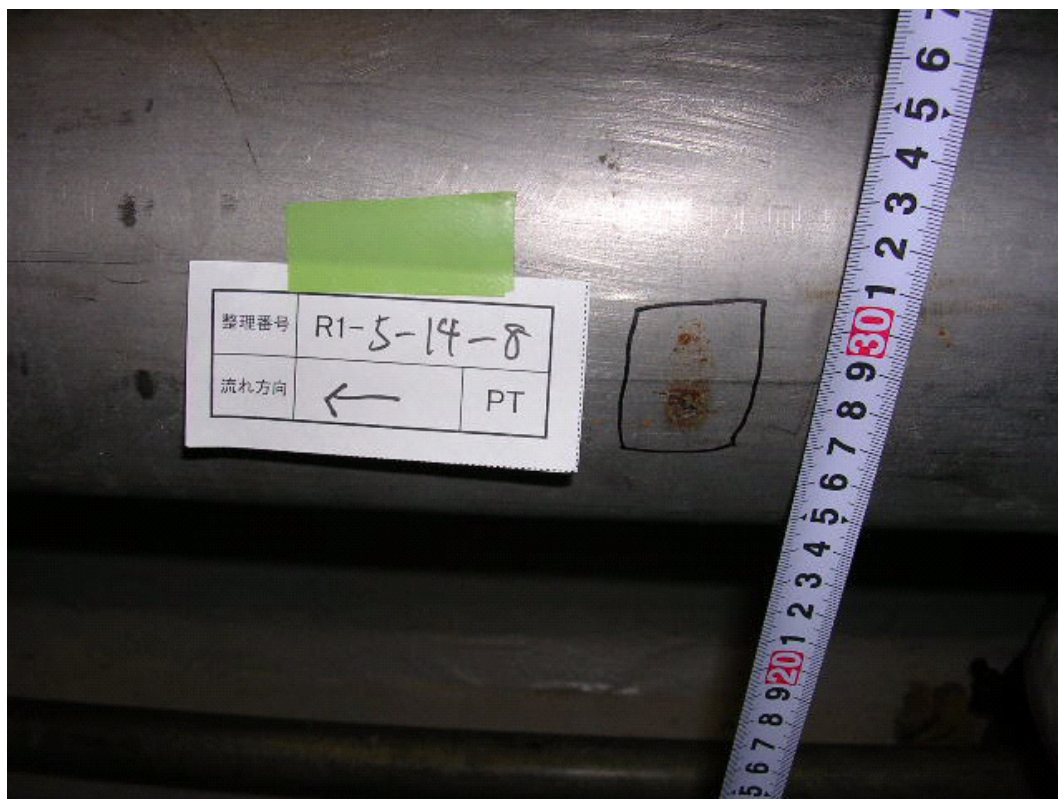
配管外表面の付着物状況

- ・有意な指示が認められた箇所(以下当該部という)の外表面には、矩形状(巾約15mm、長さ約30mm)の、のり跡と思われるさび色の付着物が認められた。

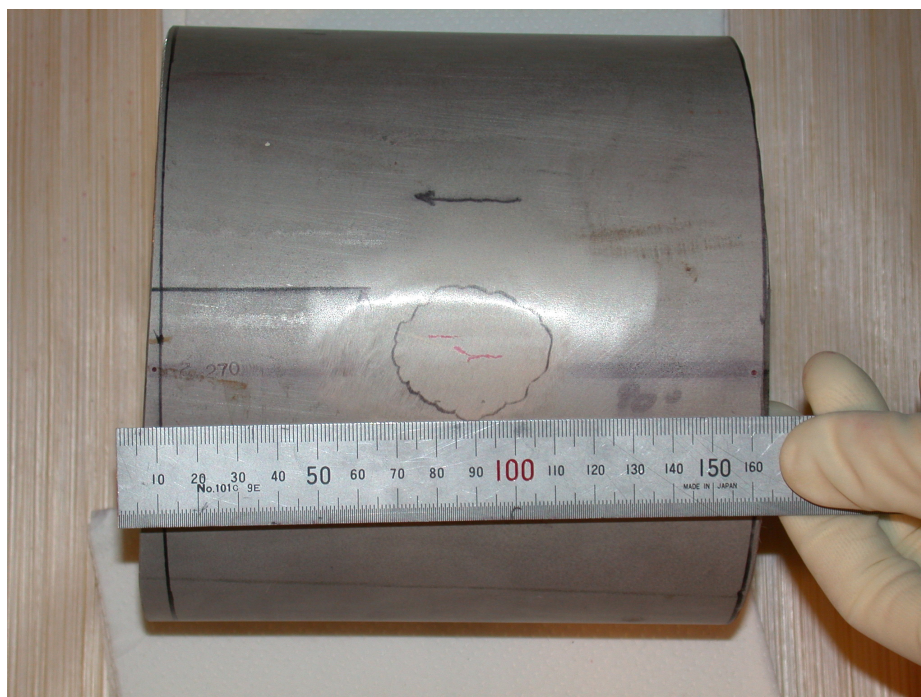
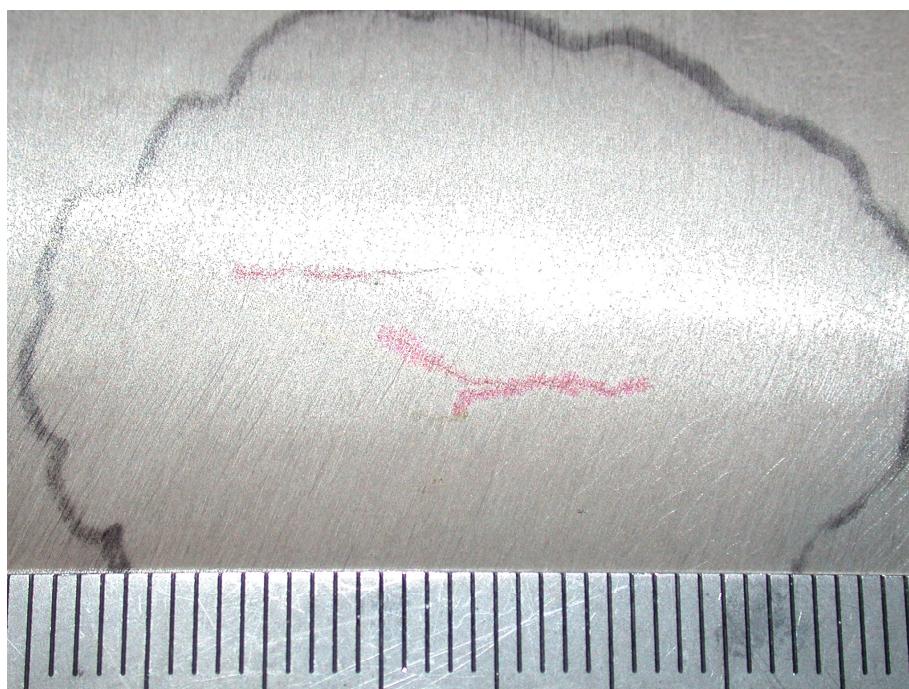
配管外表面の液体浸透探傷検査結果

- ・PTを実施した結果、長さ約12mm、約11mmの2本の線状指示が認められた。

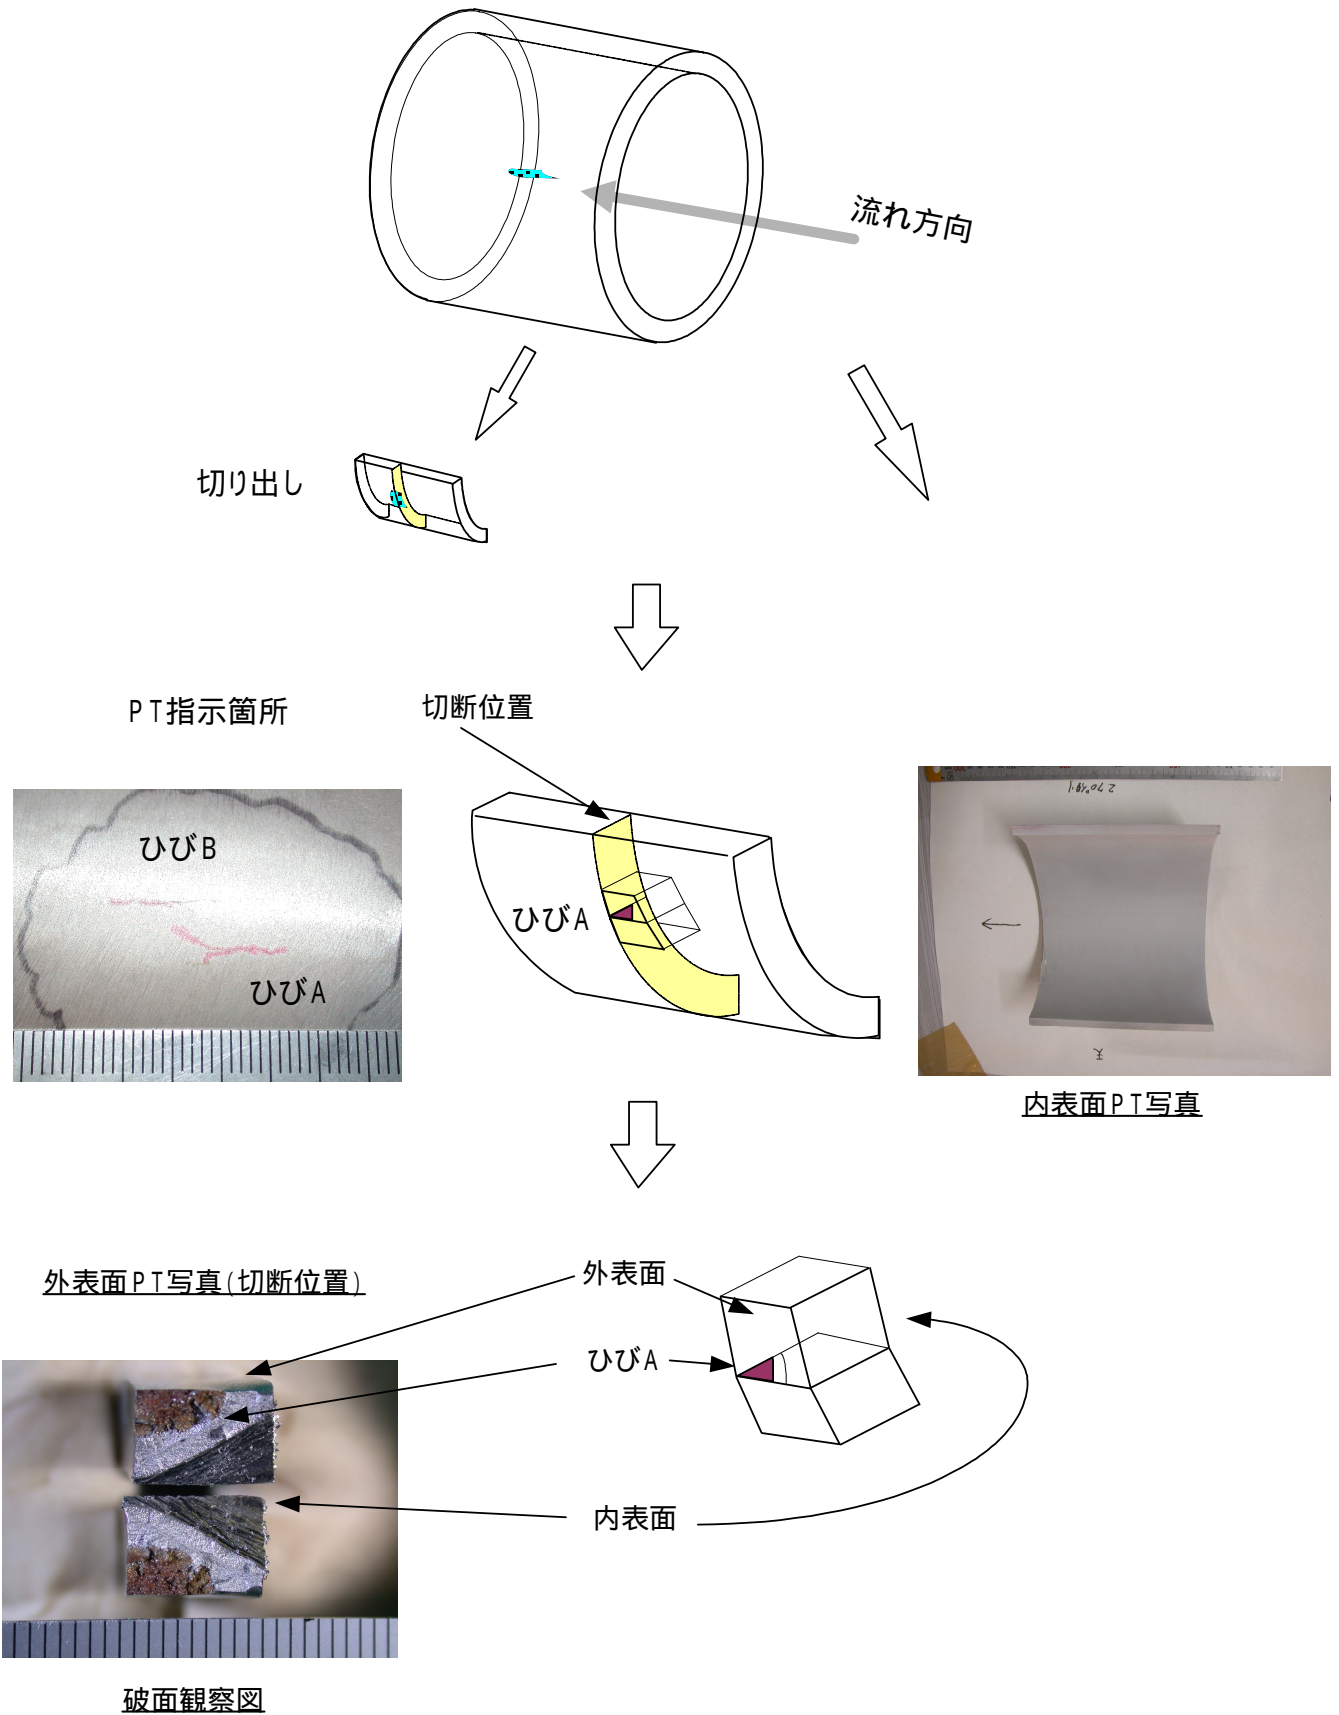
破面観察結果

- ・配管内面からのPTの結果、有意な指示は認められなかった。
- ・ひび部の破面観察の結果、ひびの破面は外表面側ほど濃い褐色であり、外表面で発生し進展したものと推定された。

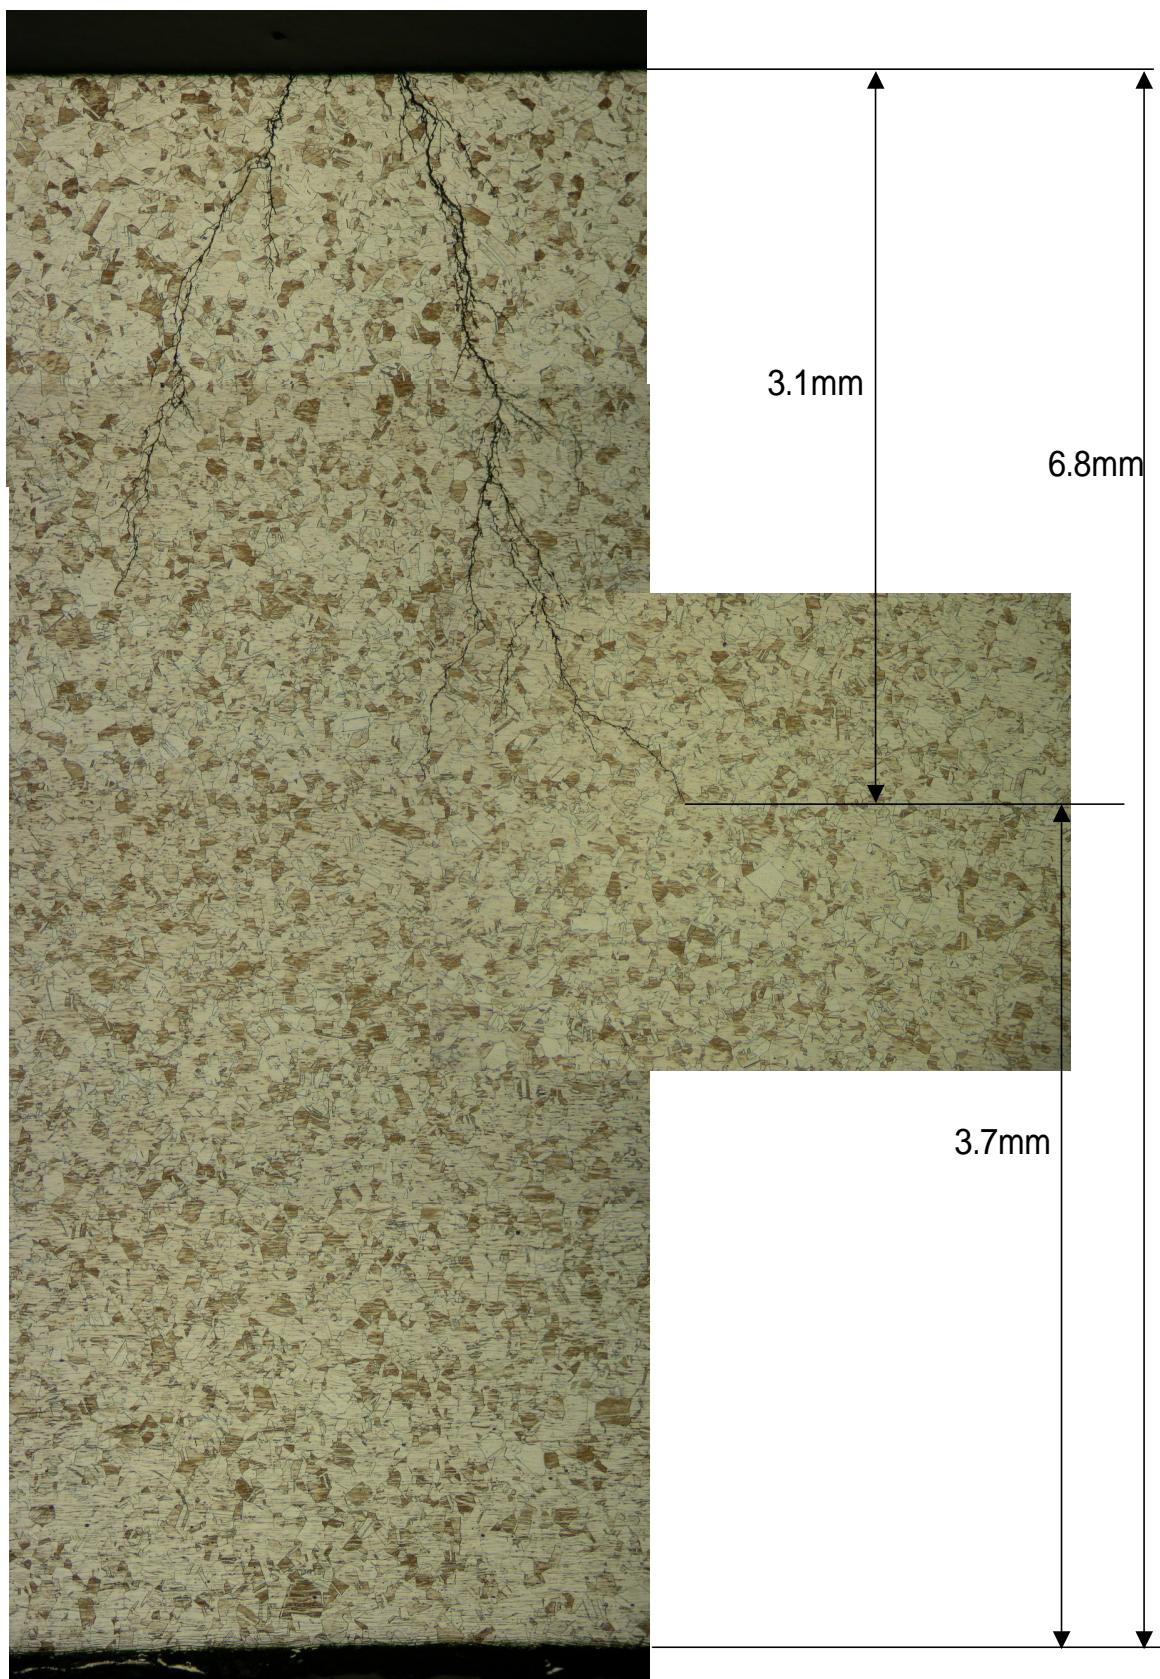
ひび深さ調査結果(ひびA)

- ・断面ミクロ観察及び破面観察の結果、ひびの深さは最大のもので配管外表面から3.1mmのところまで進展していたが、計算上必要厚さの0.07mmに対し3.7mm以上確保されており、強度上問題となるものではなかった。
また、ひびの形態は粒内割れであり、枝分かれした微小な分岐が多く認められ塩化物応力腐食割れの特徴を示していた。

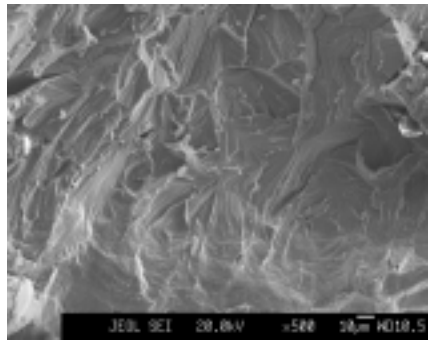
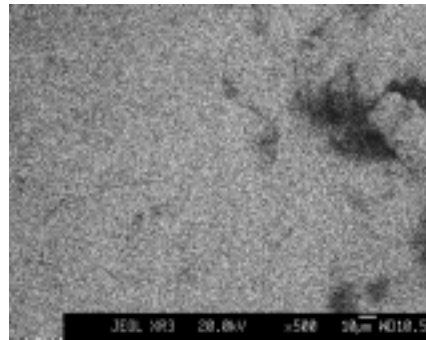
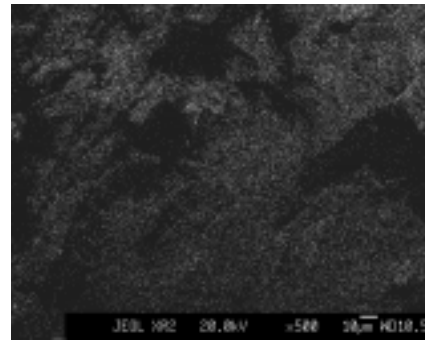
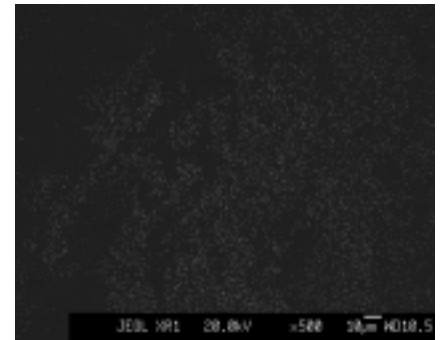
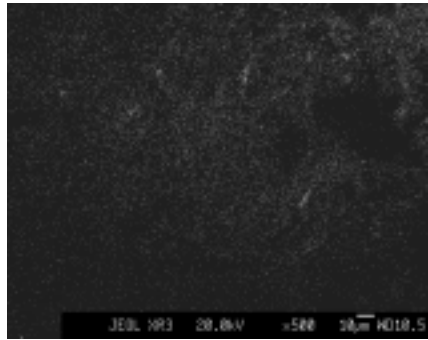
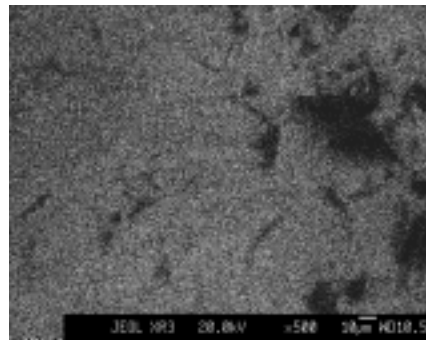
電子線マイクロアナライザ(EPMA)分析画像(ひびA先端部)

- ・ひび部の電子線マイクロアナライザ(EPMA)による破面分析の結果、分析したひびの起点部、中央部、先端部に塩素が認められた。

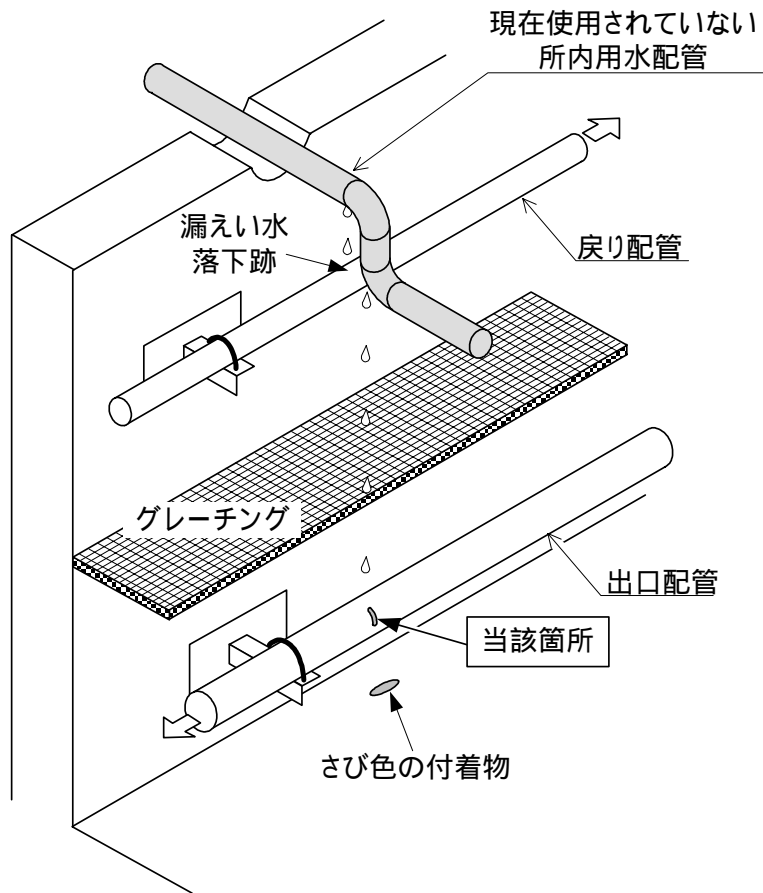
出口配管周辺の状況図

当該部の真下の床にさび色の付着物が認められたことから、上部を確認したところ、上部天井付近には現在使用されていない所内用水配管があり、溶接部に腐食、漏えいの痕跡が認められた。また、この腐食した溶接部の真下の冷却材貯蔵タンクへの戻り配管にも漏えい水が落下した痕跡が認められた。

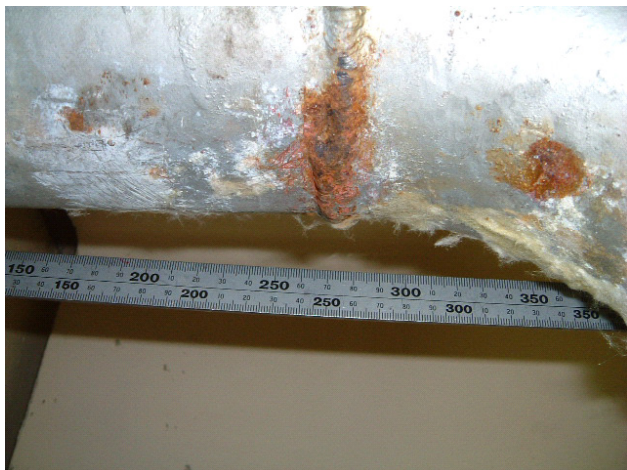
現在使用されていない所内用水配管

この所内用水配管は平成9年当時のルート変更工事により使用を廃止したが、所内用水には塩素イオンが約13 ppm程度含まれる。工事後、配管内に残水が存在していたことにより溶接部が腐食して穴があき、塩化物を含む水が真下のステンレス配管に落下したものと考えられる。

- (1) ひび割れの認められた当該部位について、配管を取り替える。
- (2) 表面に塩分の付着が認められた当該部上部の冷却材貯蔵タンク戻り配管についてもPTを実施し、異常のないことを確認した。
- (3) 現在使用していない配管は、撤去または他の配管に影響を与える恐れのないことを確認する。
- (4) 従来の計画どおりステンレス配管の点検を進めていくとともに、今回と同様にステンレス配管の上部にあり、塩分を含む流体を内包する類似の配管（海水系統、所内用水系統、消火水系統）について漏れいのないことを今定検中に確認する。また、2,3号機についても次回定検において同様の点検を実施する。

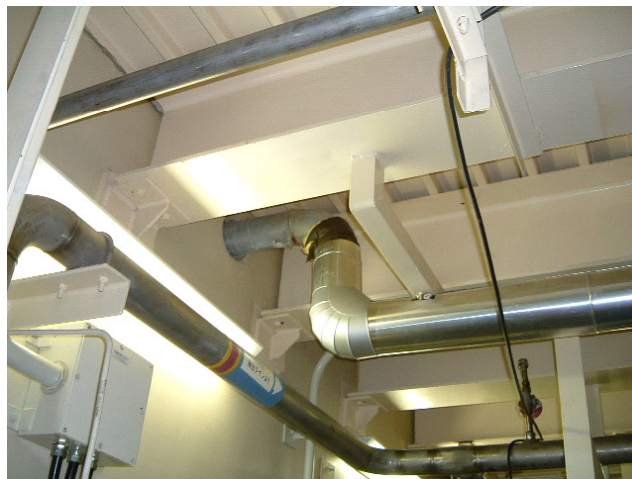
現在使用されていない所内用水配管と
冷却材貯蔵タンク戻り配管

床のさび色の付着物、腐食した溶接部を調査した結果、塩素（1～2%）が検出されるとともに、冷却材貯蔵タンク戻り配管表面の付着塩分量は118 mg/m²であった。
