伊方発電所第3号機復水脱塩装置苛性ソーダ攪拌ポンプの不具合他  
2件に係る報告書の提出について

伊方発電所第1号機  
補助蒸気ドレン配管ストレーナからの漏えいについて

平成16年12月

四国電力株式会社

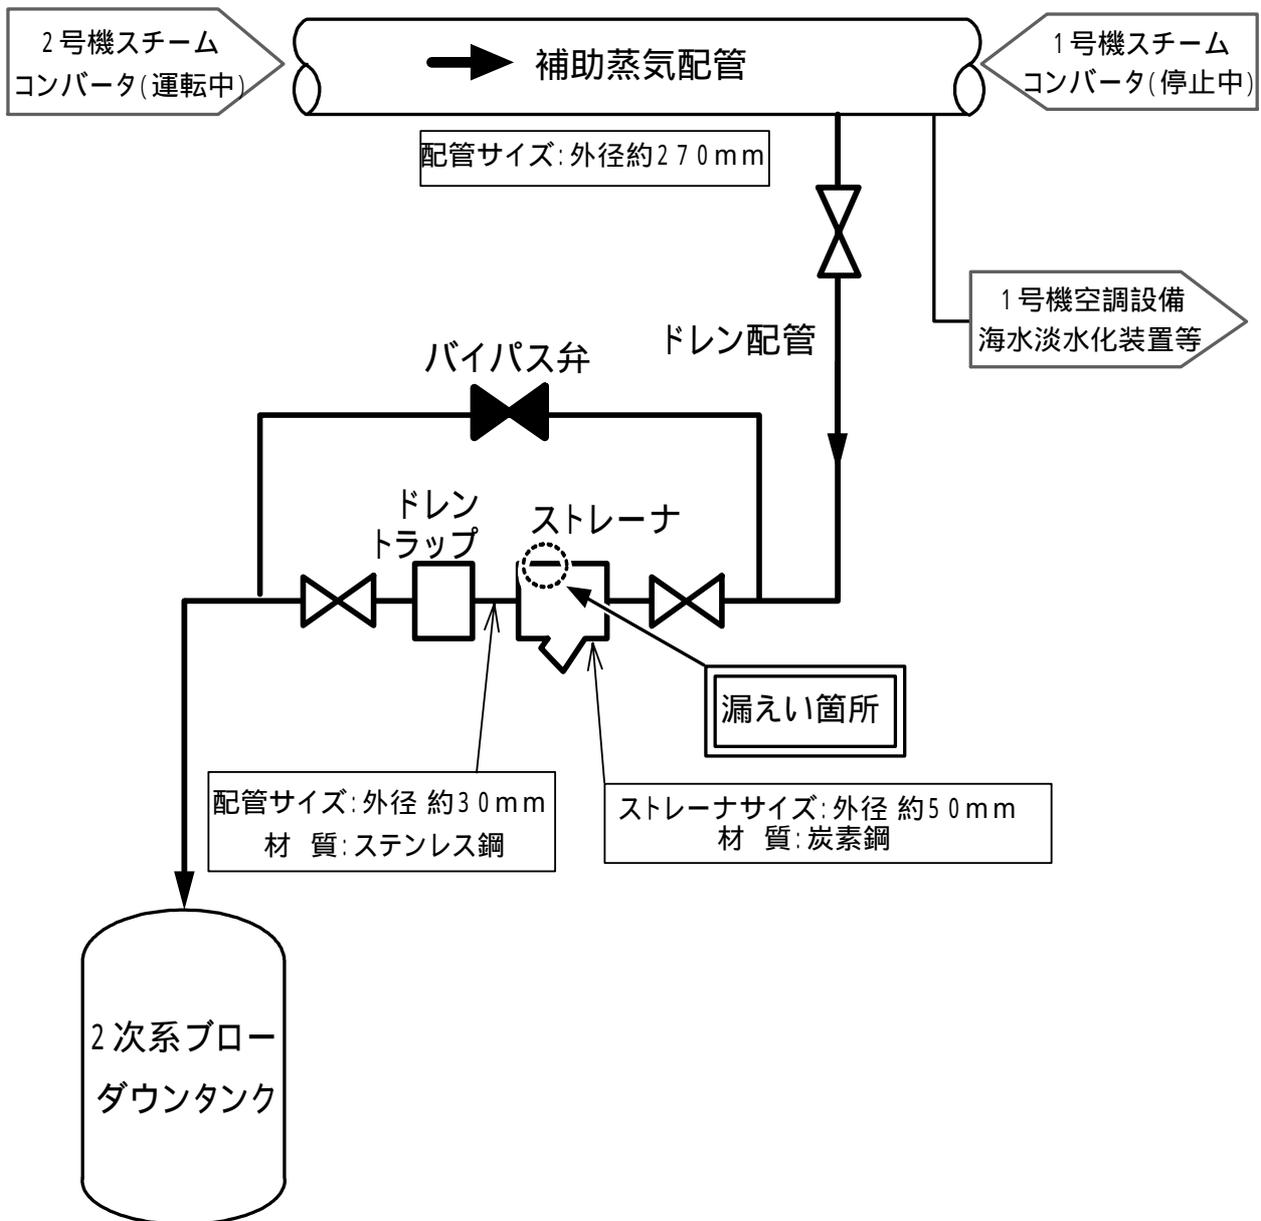
## ストレーナ廻り概略系統図

伊方発電所第1号機は、定期検査中のところ、平成16年10月18日20時16分頃、1号機タービン建家内の補助蒸気ドレン配管のストレーナ部より蒸気が漏えいしていることを運転員が発見した。当該ストレーナの前後にある弁を閉止し、漏えいは停止した。

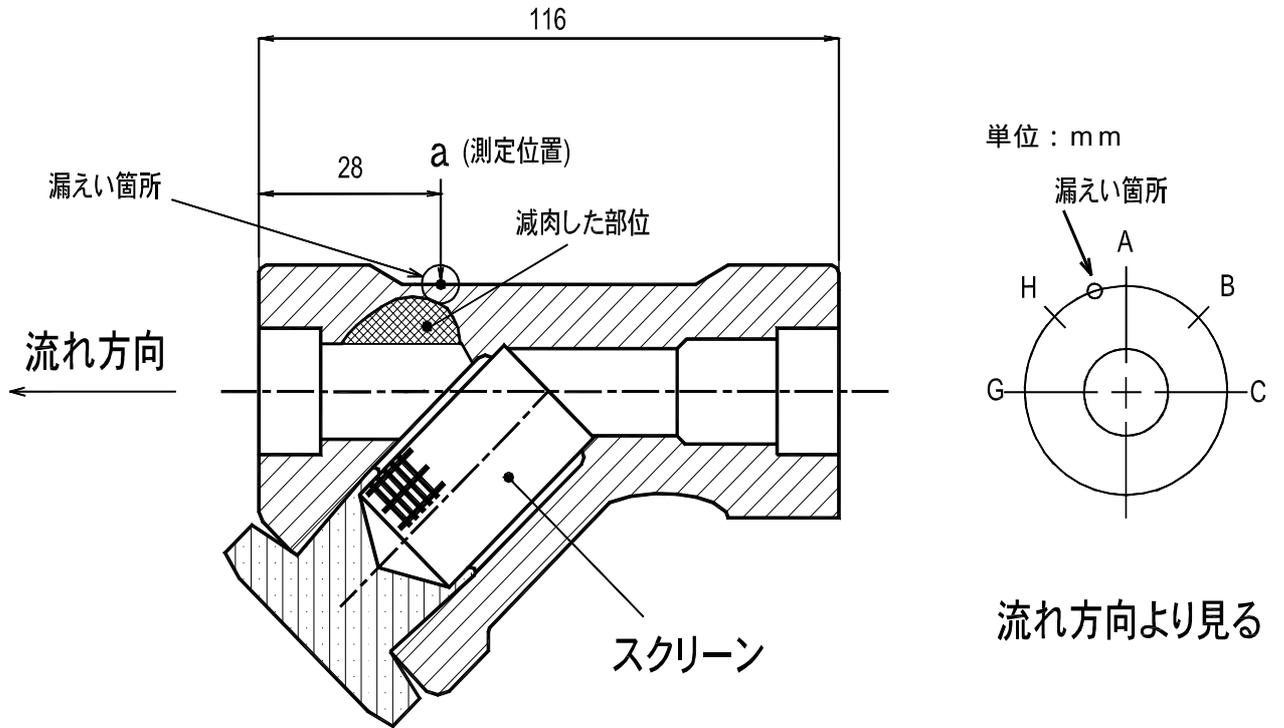
伊方 1 号機 補助蒸気ドレン配管ストレーナ肉厚測定記録

当該箇所周辺の肉厚測定を実施した結果、製作時肉厚 8 . 9 mm に対して漏えい箇所付近では、肉厚 0 . 8 mm であった。 (添付資料 - 2)

A	B	C	G	H	漏えい箇所付近
a	1.2	3.8	5.7	4.6	1.1	0.8

製作時寸法 8.9 mm

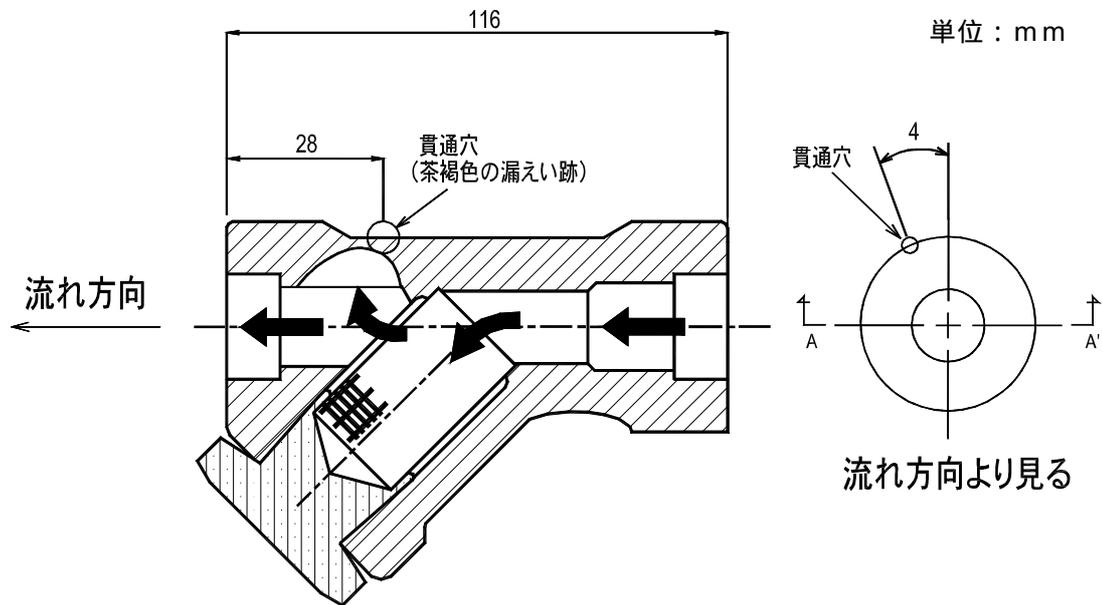
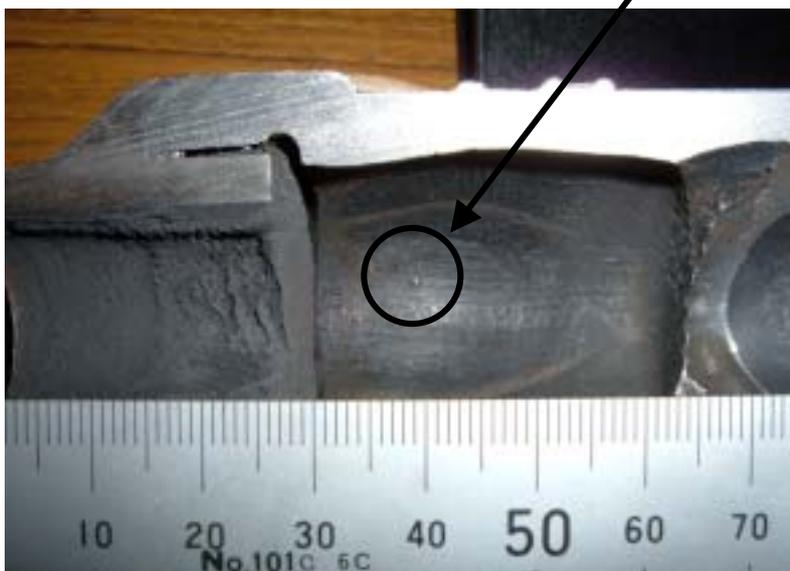
### 伊方 1 号機 補助蒸気ドレン配管ストレーナ内面状況

ストレーナ本体の外観を調査した結果、本体頂部の漏えい箇所表面には茶かっ色の蒸気漏れ跡が見られ、微小な貫通穴 ( 直径約 0 . 2 mm ) が認められた。 (添付資料 - 3)

当該ストレーナ頂部にエロージョンによる減肉が認められ、貫通穴周辺は特に著しい減肉が認められた。

当該ストレーナは、炭素鋼製であり、ドレンの多い補助蒸気のドレンラインに設置されているため、長年の使用により徐々にエロージョンによる減肉が進展した結果、ストレーナ本体頂部において漏えいを生じたものと推定される。

貫通穴 (約 0.2 mm)

( 1 ) 当該ストレーナを新品に取り替えた。

( 2 ) 1号機については、当該ストレーナと同系統に使用されている同型式のストレーナを新品と取り替えた。

( 3 ) ドレンの多い補助蒸気系統の炭素鋼製ストレーナを、計画的にステンレス製品へ取り替える。
