伊方発電所第3号機非常用ディーゼル発電機海水流量計検出配管  
からの漏えいに係る報告書の提出について

伊方発電所第3号機  
非常用ディーゼル発電機  
海水流量計検出配管からの漏えいについて

平成17年3月  
四国電力株式会社

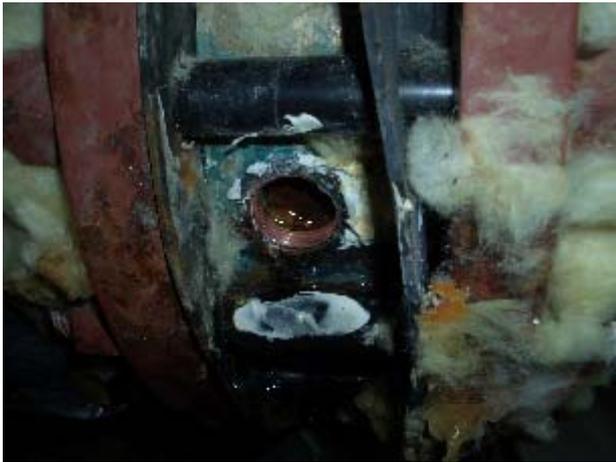
オリフィス本体ネジ部

- (a) 当該検出配管は、オリフィスに接続するネジ部（配管側のおすネジ加工部）の溝部分で折損しており、ねじ込んでいた部分はオリフィス側に残っていた。
- (b) ネジ部表面については、当該検出配管のネジ部およびオリフィスのネジ部（めすネジ加工部）ともに減肉や変形は認められなかった。
- (c) 破断面は銅色で赤みがかかった色をしており、母材のアルミ青銅の黄金色とは異なっていた。
- (d) 折損部を含む当該検出配管の内面には、海水中の汚れ砂などが付着していたが、ひび、孔食、変形、変色といった異常は認められなかった

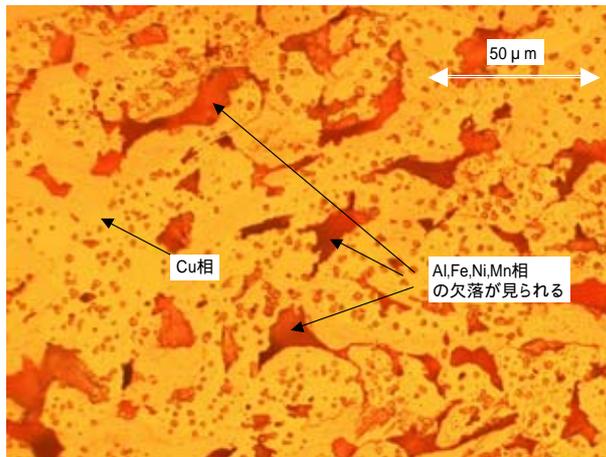
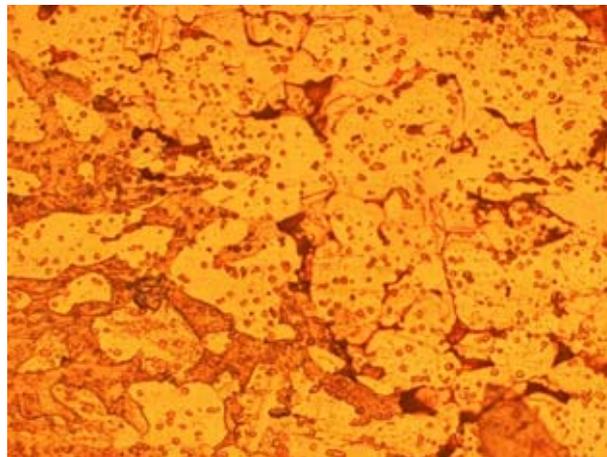
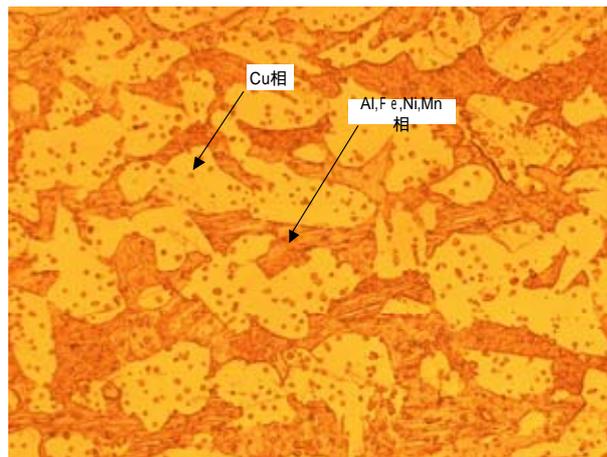
配管ネジ部の破断面を含めて縦切断し、断面組織をミクロ観察した。その結果、常時海水と接しているネジ部（破断箇所付近とオリフィスに残ったネジ部）については、標準的なアルミ青銅の金属組織に比べて添加元素のAl, Fe, Ni, Mn相の欠落が認められた。

海水流量計オリフィスと検出配管を接続するネジ部にはわずかなすき間が存在し、海水の流れがないことから同管母材のアルミ青銅を構成する元素のうち、イオン化しやすいAl, Fe等の特定元素が選択的に溶出する現象（選択腐食）が経年的に進行した結果、同管ネジ部の金属組織が虫食い状になり強度が低下していたところに、検出配管の元弁操作による荷重が加わり、折損したものと推定される。

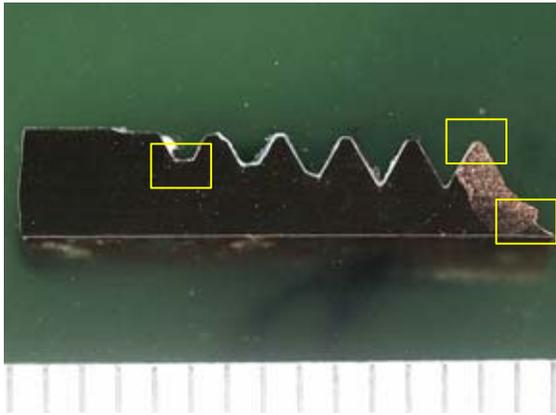
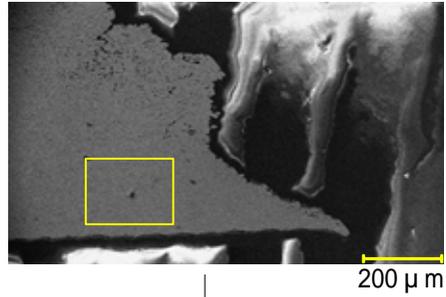
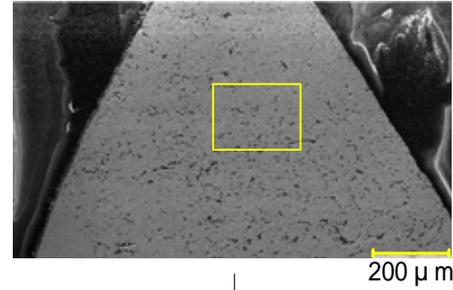
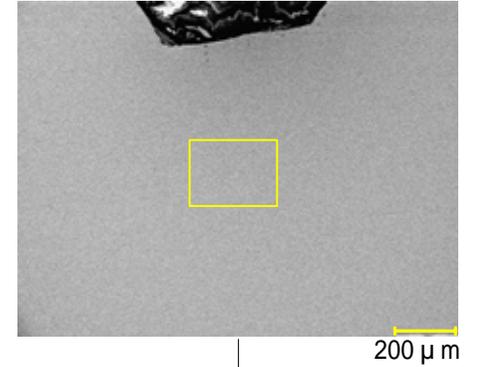
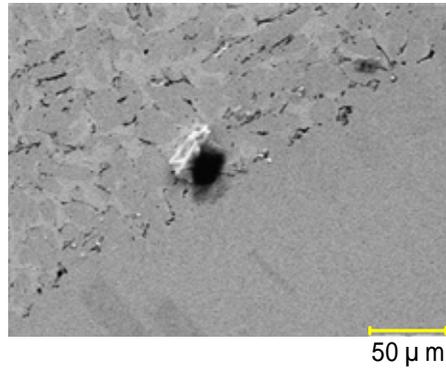
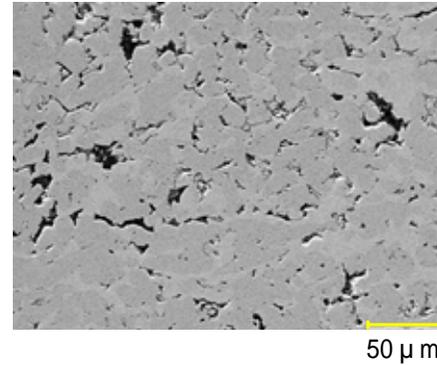
断面EPMA結果

配管ネジ部の破断面付近で検出された元素は、アルミ青銅の母材成分であるCu, Al, Fe, Ni, Mnであったが、破断面から離れた健全と思われる配管ネジ部に比べてAl, Fe, Ni, Mnの量がいずれも低下していた。

アルミ青銅の母材成分である、Cu、Al、Fe、Ni、Mnであるが一般部に比べ、の順で、添加元素Al、Mn、Fe、Niの量が少ない
