[ 異常時通報連絡の公表文 ( 様式 1 - 1 ) ]

伊方 3 号機復水脱塩装置の再生塔排水配管からの水漏れについて

17. 9. 12  
原子力安全対策推進監  
( 内線 2352 )

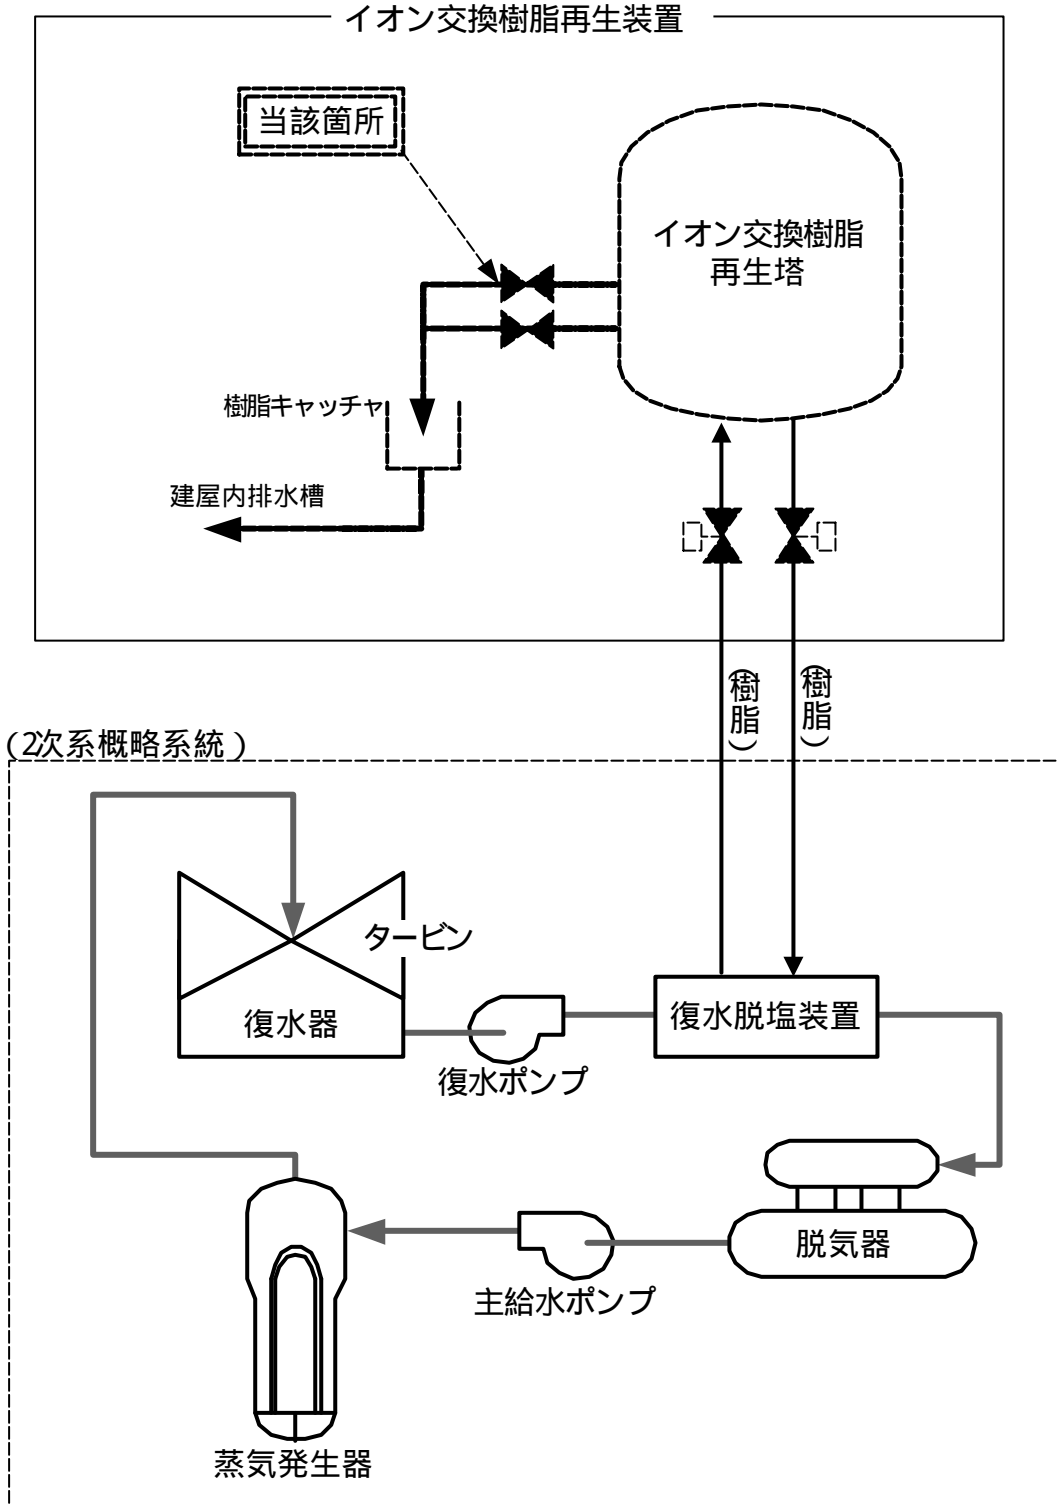
伊方 3号機 復水脱塩装置再生塔まわり概略系統図

- 1 8 月 23 日 ( 火 ) 15 時 40 分頃、通常運転中の伊方 3 号機において、復水脱塩装置の再生塔排水配管からの水漏れを作業員が発見した。
- 2 原因は、調査中である。
- 3 本事象によるプラント運転への影響及び環境への放射能の影響はない。

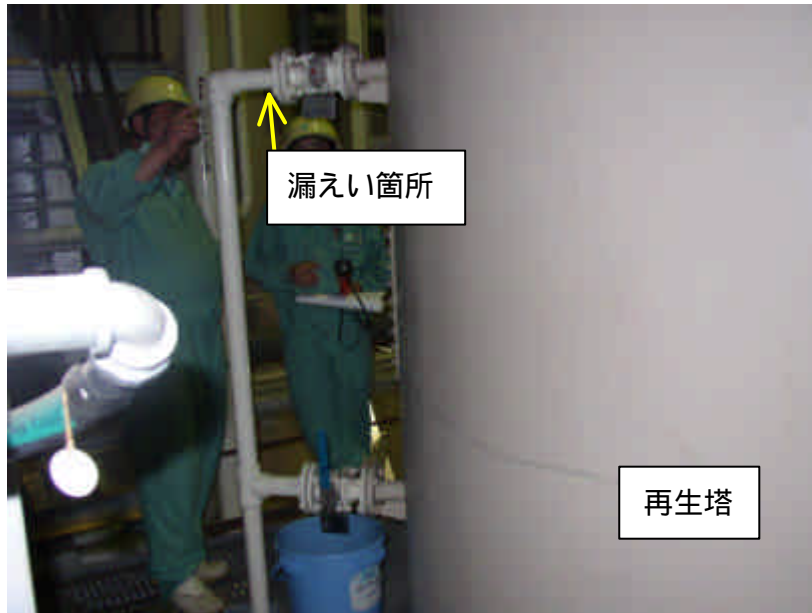
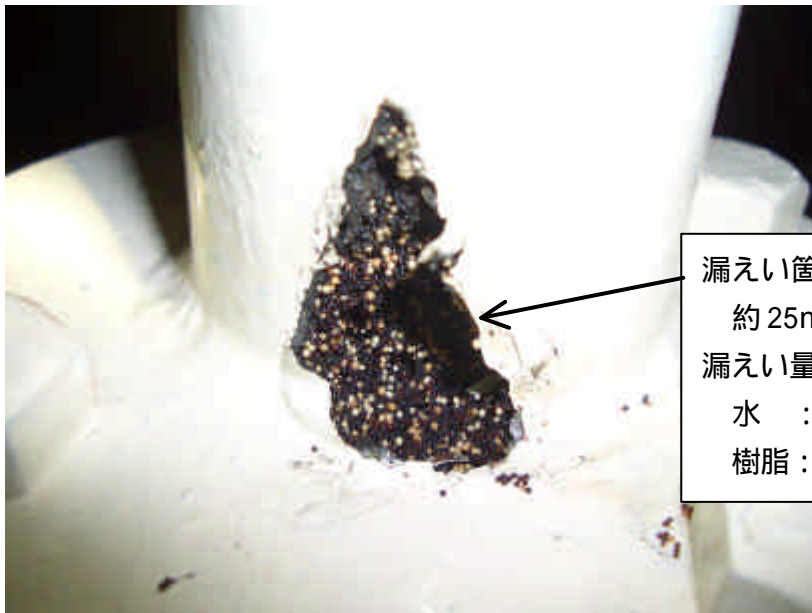
復水脱塩装置再生塔排水配管

- 1 点検の結果、当該配管に貫通穴 ( 約 25mm × 約 35mm ) を 1 箇所確認した。
- 2 このため、当該配管を新品に取替え、漏えいのないことを確認し、通常状態に復旧した。
- 3 本事象によるプラント運転への影響及び環境への放射能の影響はない。
