伊方発電所第2号機 中央制御室への蒸気浸入に係る  
対応に関する国への調査結果の提出について

伊方発電所第 2 号機 中央制御室への蒸気浸入に係る調査結果について

伊方発電所第 2 号機

平成 1 8 年 2 月  
四国電力株式会社

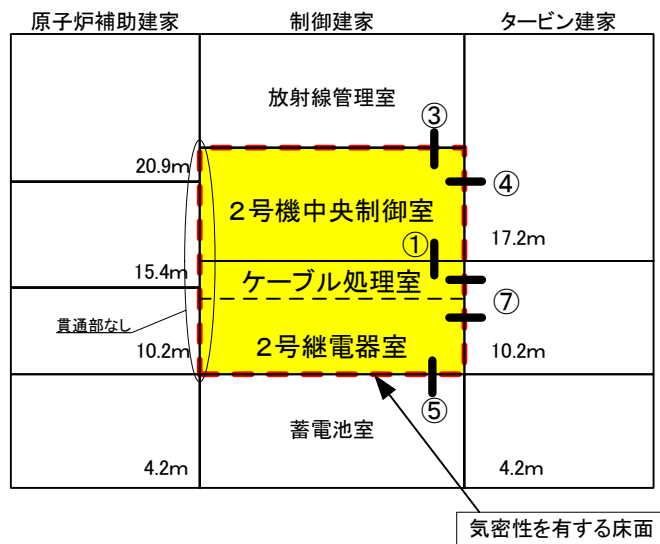
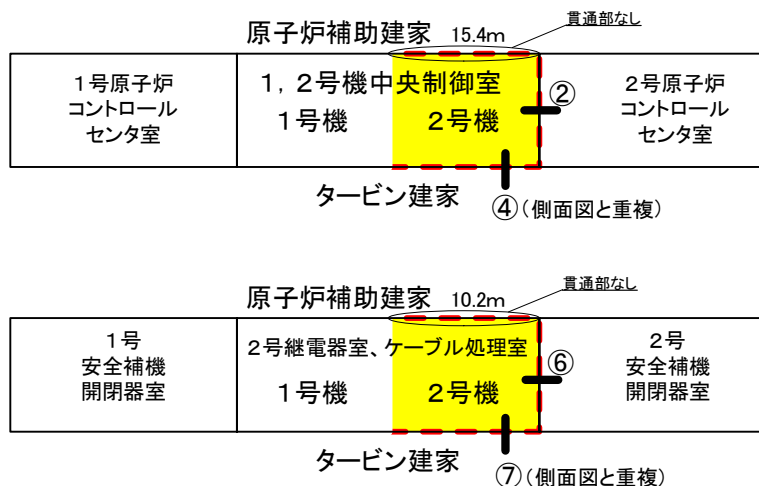
貫通部区分	貫通部の種類	貫通箇所数	×		
			シール健全箇所数	シール健全箇所数 (予防保全実施箇所)	シール不適切箇所数
2号中央制御室(床面)より ケーブル処理室(天井面)	ケーブル	89	89	0	0
	電線管	1	1	0	0
2号中央制御室(壁面)より 2号原子炉コントロール室	電線管	6	0	2	4
2号中央制御室(天井面)より 放射線管理室(床面)	電線管	17	0	0	17
2号中央制御室(壁面)より タービン建家	ケーブル	1	0	0	1
	電線管	3	1	0	2
2号継電器室(床面)より 蓄電池室(天井面)	電線管	19	18	0	1
	ケーブルトレイ	2	1	0	1
2号継電器室・ケーブル処理室 (壁面)より 2号安全補機開閉器室	電線管	22	4	0	18
	ケーブルトレイ	8	6	0	2
2号継電器室・ケーブル処理室 (壁面)より タービン建家	ケーブル	8	7	0	1
	電線管	5	0	0	5
	ケーブルトレイ	5	4	0	1
合 計		186	131	2	53

図中の①～⑦は前頁の点検結果一覧表中の貫通部区分に対応している。

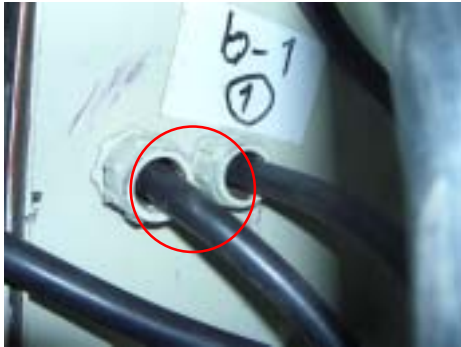
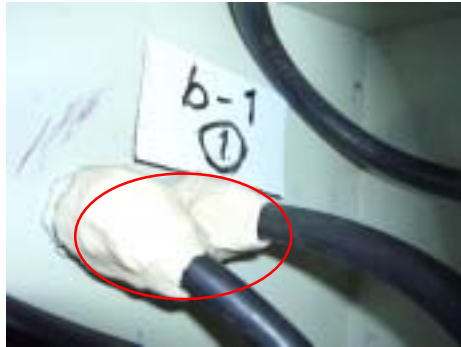
場所			2号中央制御室(壁面) - 2号原子炉コントロールセンタ室		
実施日	平成17年11月28日	修繕方法	DFパテにて電線管貫通部をシール処置した。		
手直し前			手直し後		
2号中央制御室(壁面)側

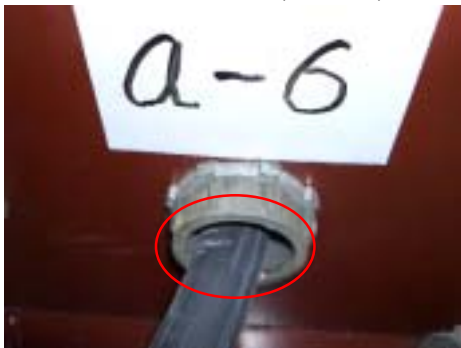
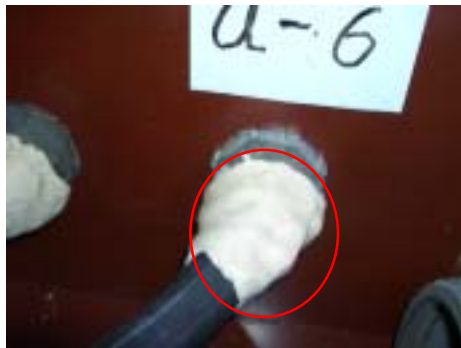
場所			2号中央制御室(天井面) - 放射線管理室(床面)		
実施日	平成17年11月28日	修繕方法	DFパテにて電線管貫通部をシール処置した。		
手直し前			手直し後		
2号中央制御室(天井面)

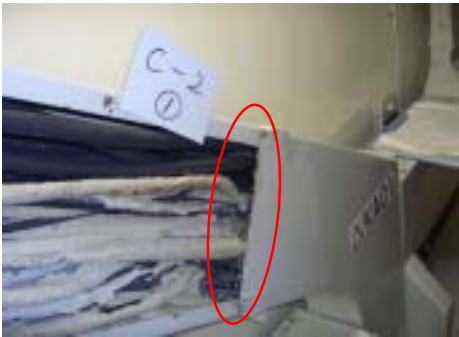
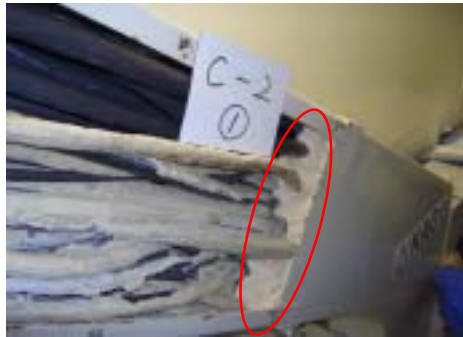
場所			2号継電器室(床面) - 蓄電池室(天井面)	
実施日	平成17年11月14日	修繕方法	DFパテでケーブルトレイ貫通部をシール処置した。	
手直し前			手直し後	
2号継電器室(床面)側

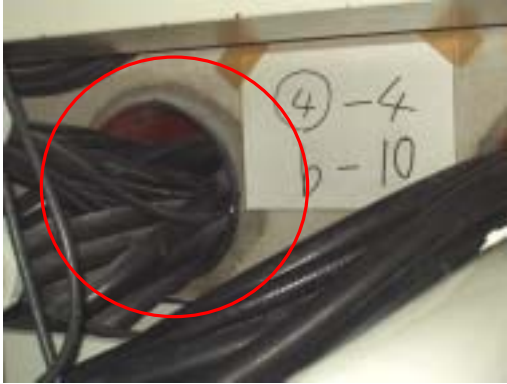
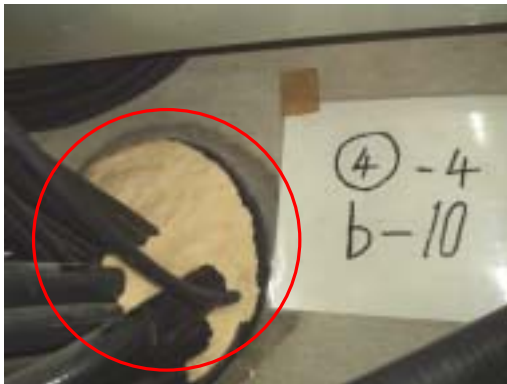
場所			2号ケーブル処理室(壁面) - 2号安全補機開閉器室		
実施日	平成17年12月5日	修繕方法	DFパテにて電線管貫通部をシール処置した。		
手直し前			手直し後		
2号ケーブル処理室(壁面)側

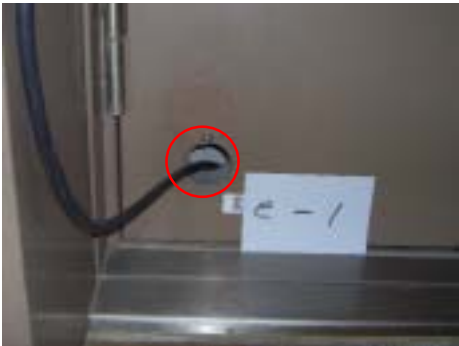
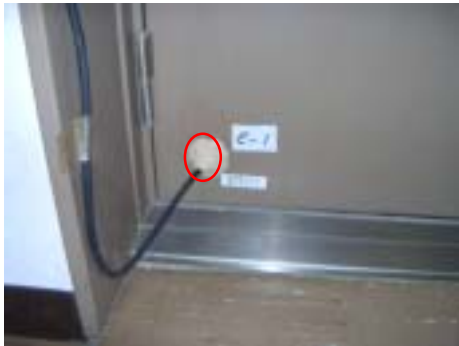
場所			2号継電器室(壁面) - タービン建家		
実施日	平成17年12月20日	修繕方法	DFパテにてケーブル貫通部をシール処置した。		
手直し前			手直し後		
タービン建家側
