伊方発電所第3号機 復水脱塩装置洗浄循環ポンプの異音他
1件に係る報告書の提出について

伊方発電所第3号機
取水ピット水位計の不具合について

平成17年6月
四国電力株式会社

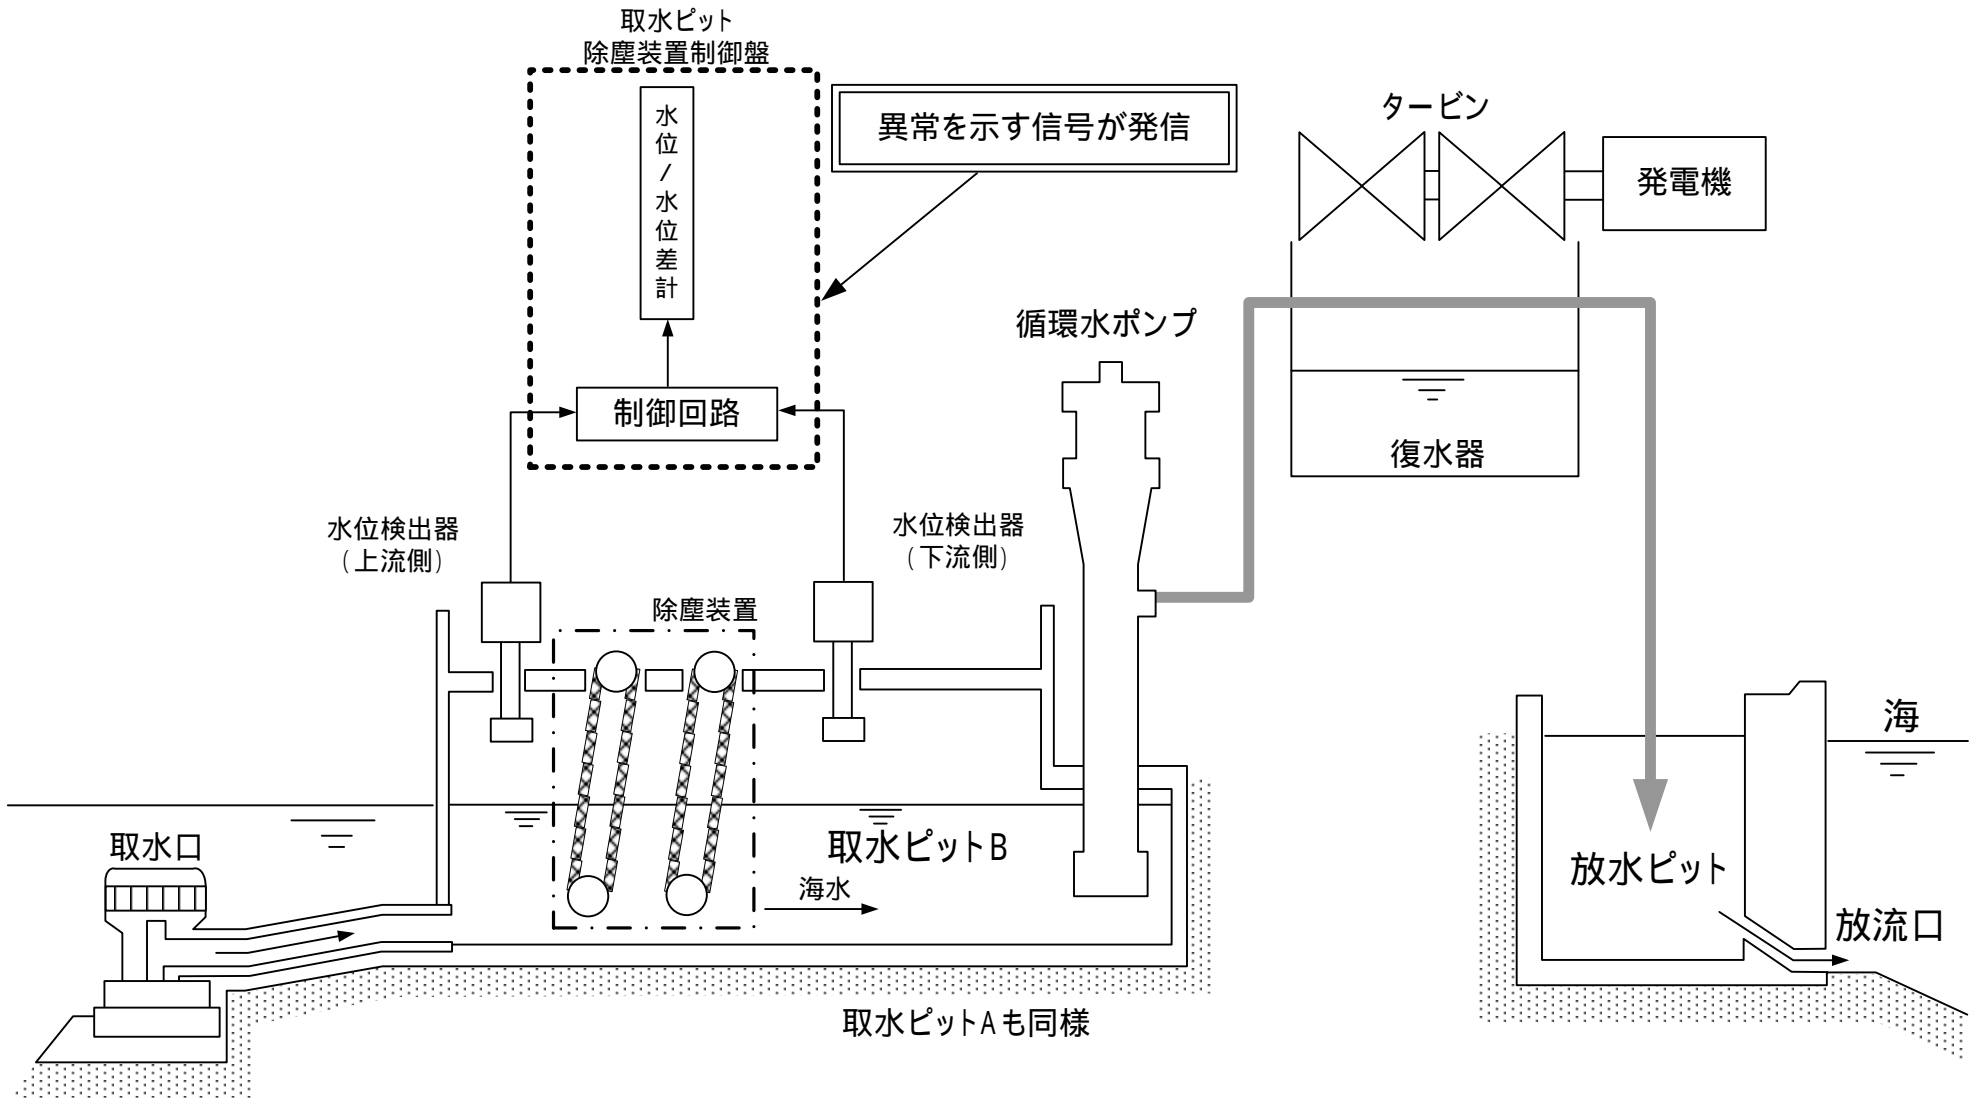
伊方発電所第3号機 取水ピット水位計まわり概略図

伊方発電所第3号機(定格電気出力890MW)は、通常運転中のところ、1月10日2時17分、取水ピットBの水位計の異常を示す信号が発信した。その後の調査点検の結果、取水ピットB水位計上流側水位検出器が大潮により最も潮位が低下した際、一時的に水位検出が出来ない状態となり、警報発信に至ったものと判明した。このため、当該水位検出器を取り替えた。

また、本事象によるプラントの運転への影響及び周辺環境への放射能の影響はなかった。(添付資料-1)

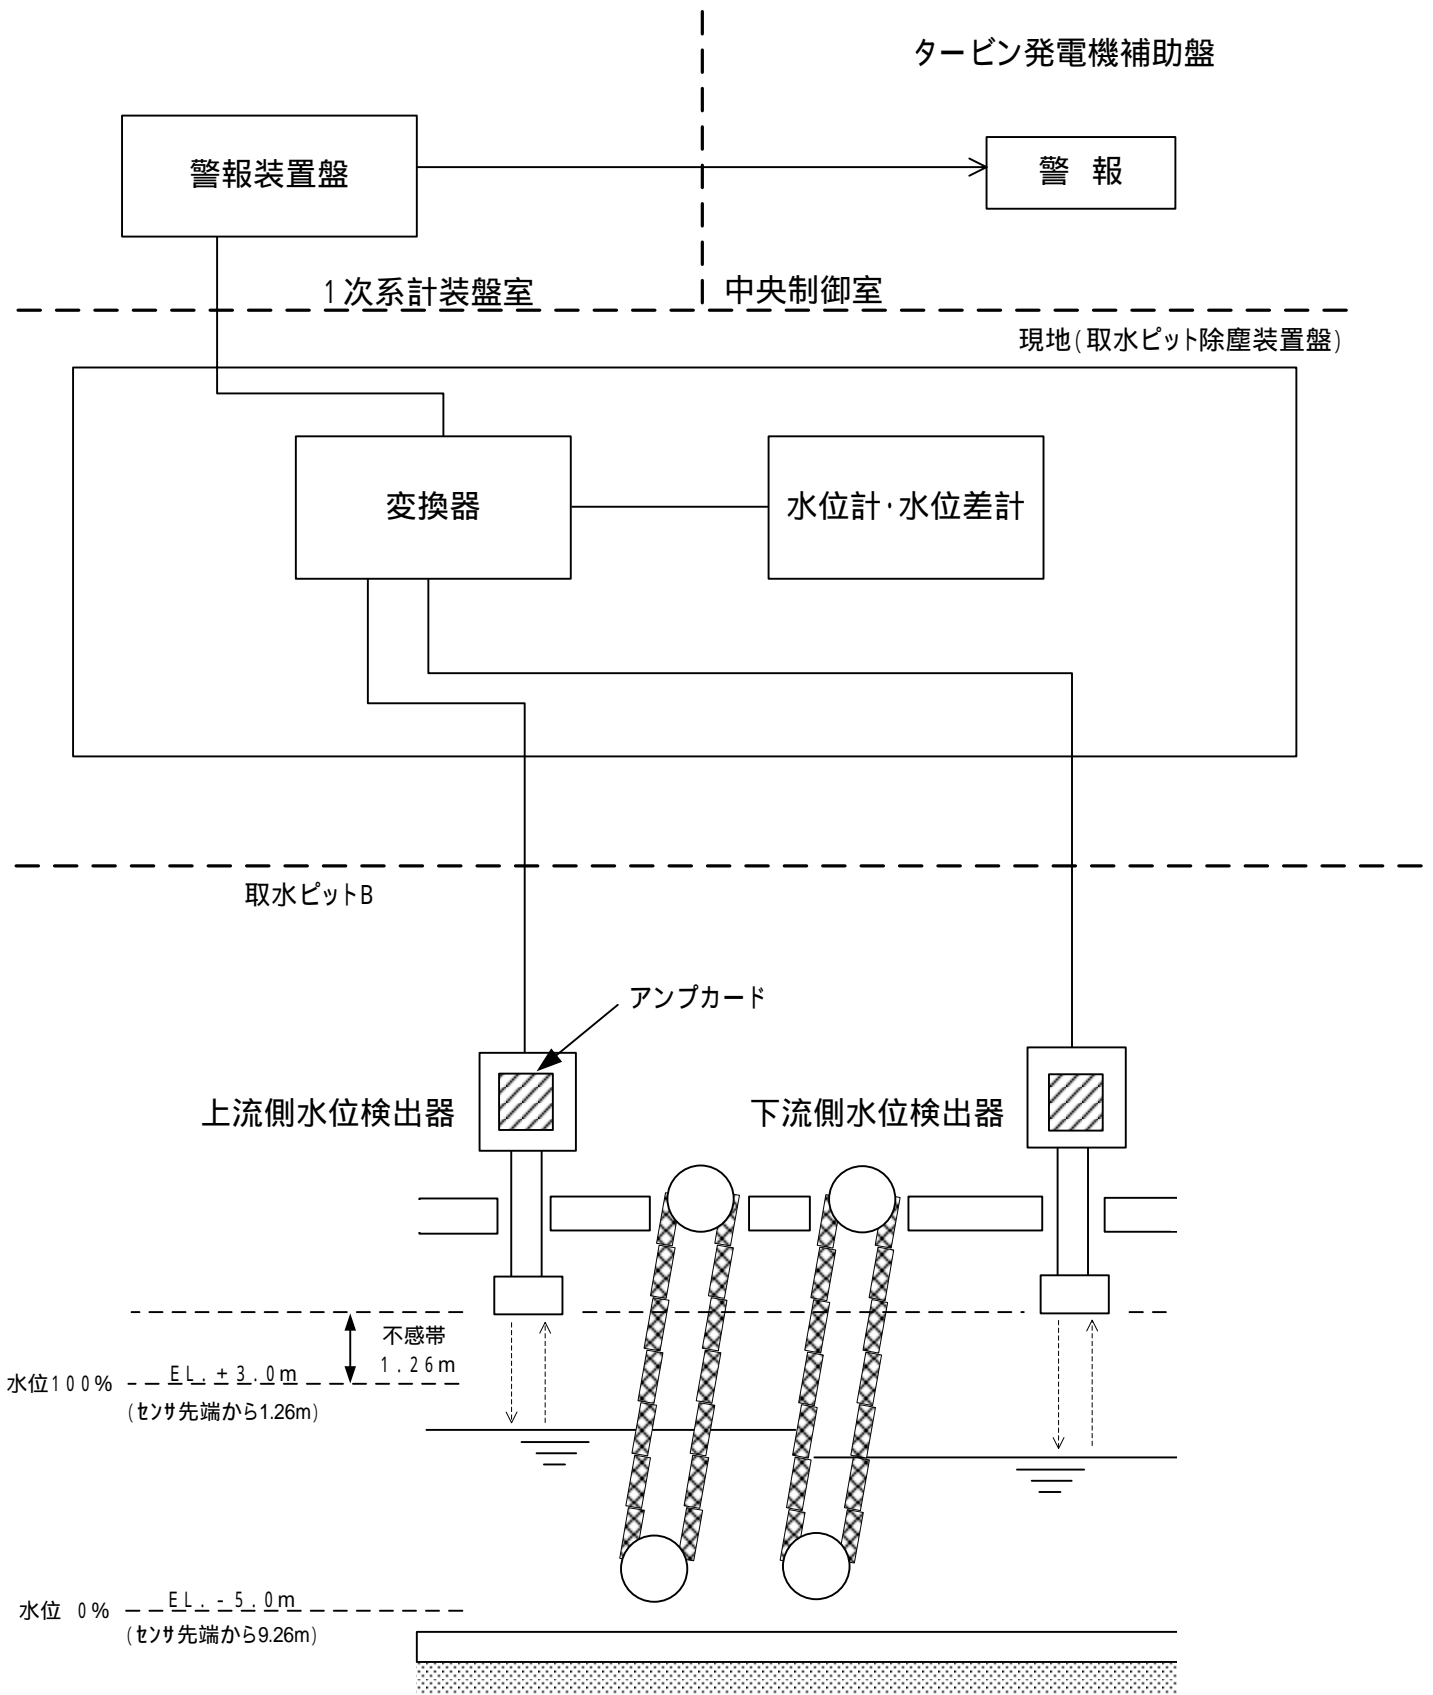
伊方発電所第3号機 取水ピット水位計構成図

- c . 現地盤を確認したところ、取水ピット B の上流側水位検出器が超音波の反射波を受信できない状態となったことを示す「センサーエラー」「ノーエコー」の表示が出ていたが、リセット操作を実施したところ故障表示は復帰した。
- d . 当該水位検出器および変換器の単体試験を実施したところ、異常は認められなかったが、1月11日に同事象が再発した。
- e . 取水ピット A 上流側水位検出器と当該水位検出器を振り替えたところ、1月12日、取水ピット A 水位計側（取水ピット B 水位検出器を移設したものの）で同事象が発生した。（添付資料 - 2）

以上のことから、取水ピット B 上流側水位検出器本体の不調により、潮位が最も低下した頃に、水面からの超音波の反射波を一時的に受信できなくなる場合があるものと推定された。

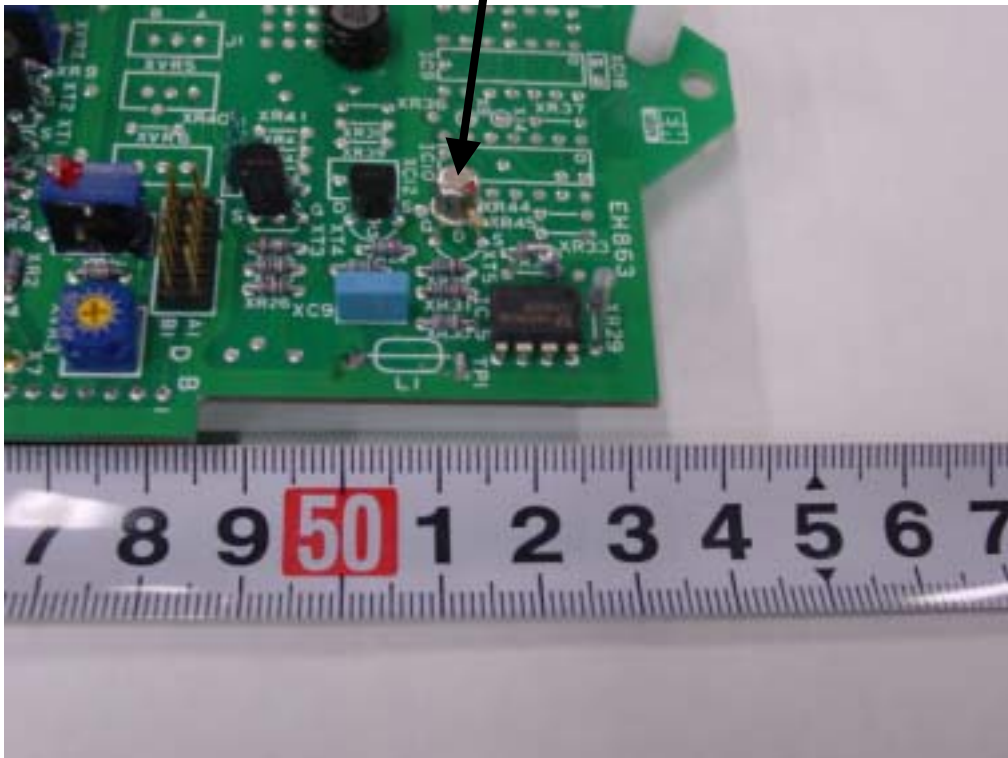
伊方発電所第3号機 取水ピット水位計アンプカード

- a . 当該水位検出器を工場に送り、性能試験を実施した結果、センサからの距離が7.5m（取水ピット水位で約-3.2mに相当）を超えると反射波を検出不可能となり、メーカー基準値（12m）を満足しないことが確認された。
- b . アンプカードの構成部品である電界効果トランジスタ（FET）*を交換して試験した結果、メーカー基準値を満足することが確認された。

以上のことから、FETの不良により、アンプカードの電気信号増幅性能が低下しており、距離が離れると反射波を検出できなくなっていたことが判明した。（添付資料 - 3）

警報が発信した原因は、FETの不良により、水位検出器アンプカードの電気信号増幅性能が低下したために、大潮で潮位が低下した時に一時的に反射波の検出が出来なかったため発生したものと推定される。

- (1) 当該水位検出器を新品に取り替えた。
- (2) 念のため、同時期に取り替えた他の水位検出器 3 台についてもアンプカードを新品に取り替えた。
