伊方発電所第3号機 空調用冷凍機の損傷に係る
報告書の提出について

伊方発電所第3号機
空調用冷凍機の損傷について

平成17年 6月
四国電力株式会社

伊方発電所第3号機 空調用冷凍機の損傷について

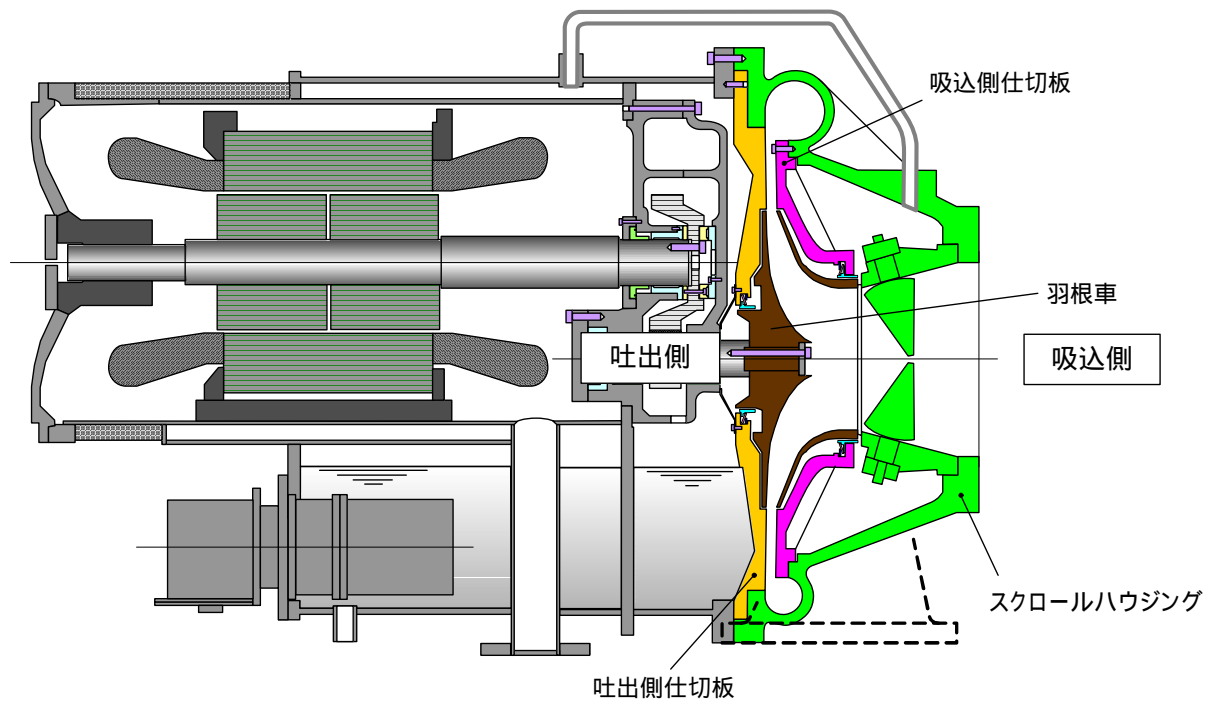
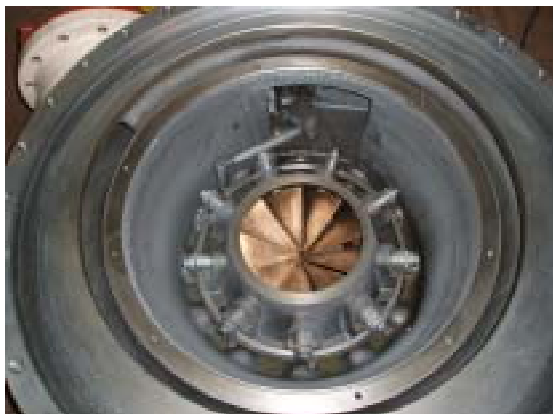
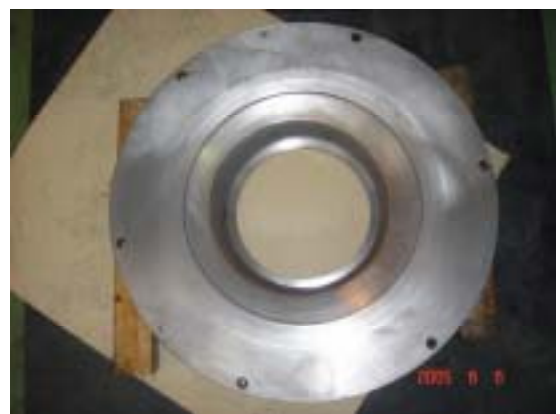
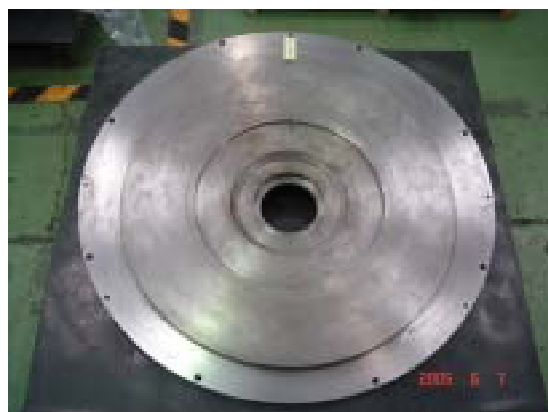
外観目視調査結果(ケーシング)

ケーシング(吐出側仕切板、スクロールハウジング、吸込側仕切板)の変形、変色、損傷は認められなかった。
(添付資料 - 10)

【観察結果】
・変形、変色、損傷は認められなかった。

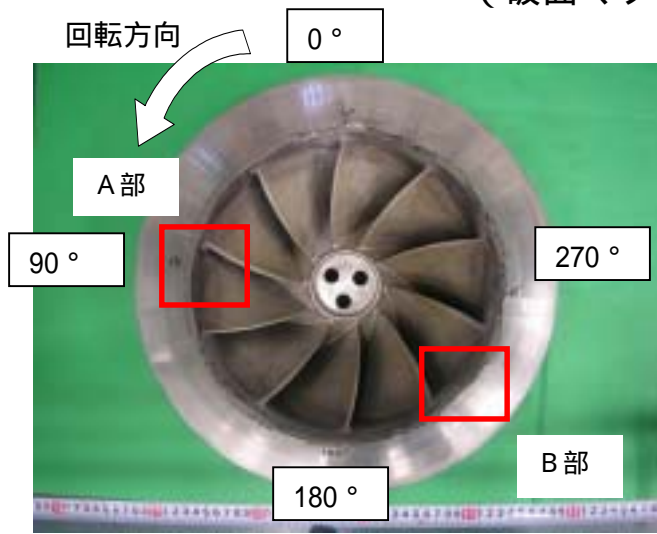
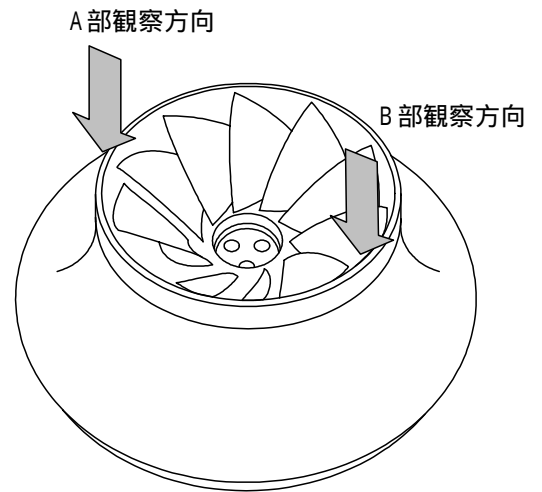
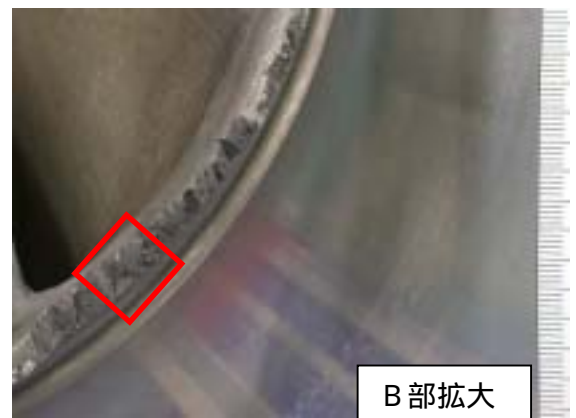
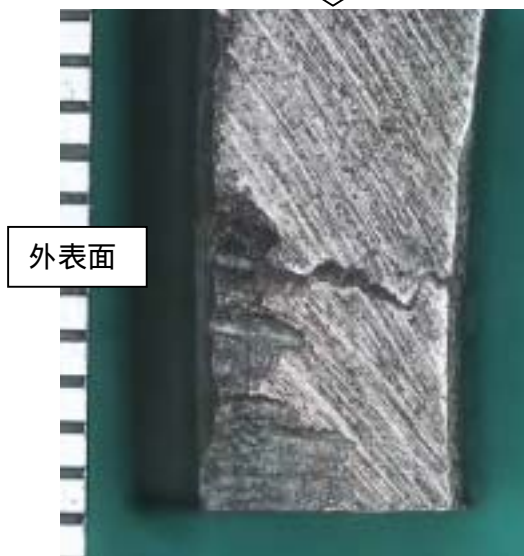
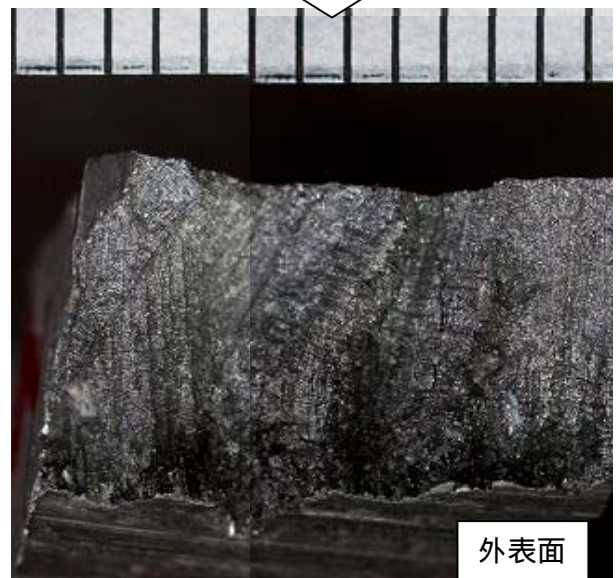
破面観察結果 (羽根車)
(破面マクロ観察)

- ・破面マクロ観察の結果、破面は熱影響を強く受け、黒く変色している。
- ・破面SEM観察の結果、吸込部先端では高温下で強度低下した樹枝状晶（デンドライト）境界および結晶粒界から破壊した破面が確認された。

- ・破面は、熱影響を強く受け、黒く変色している。
- ・割れは平坦ではない。

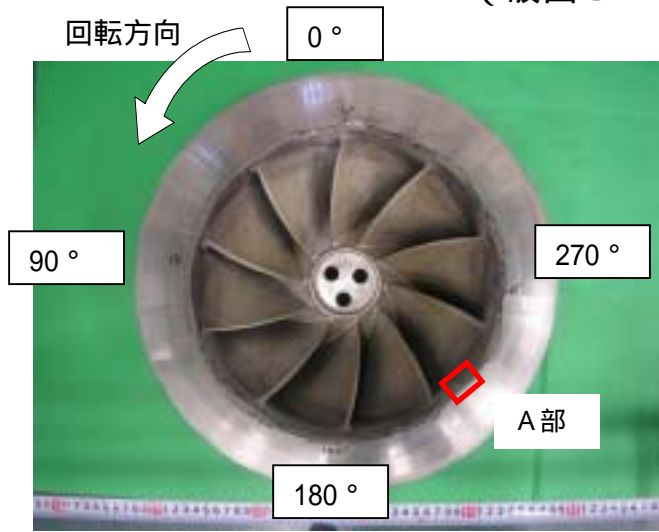
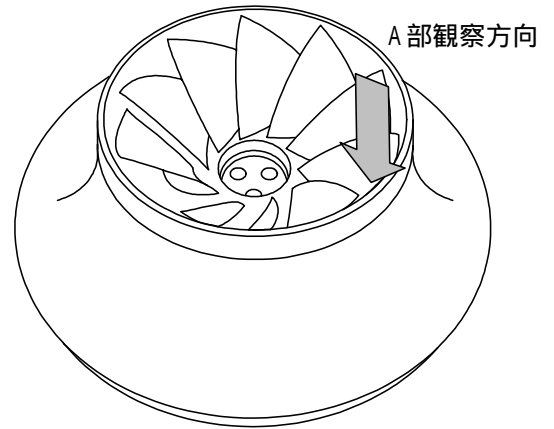
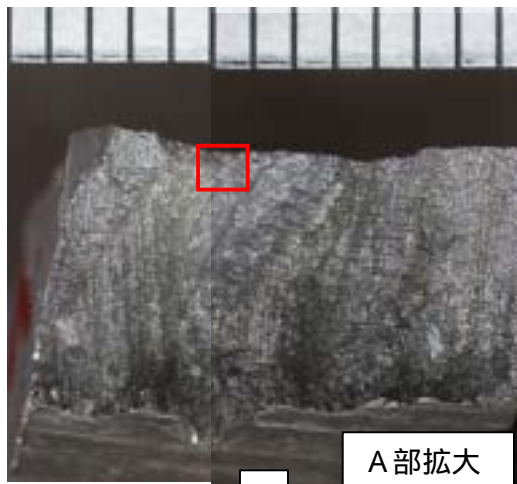
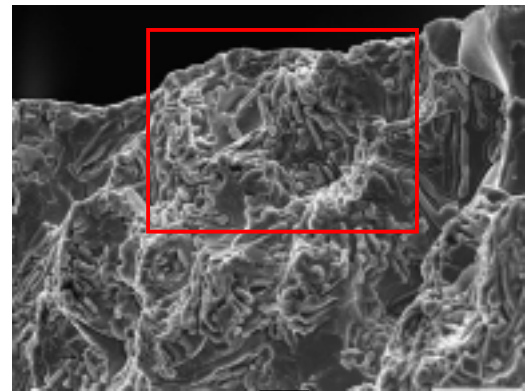
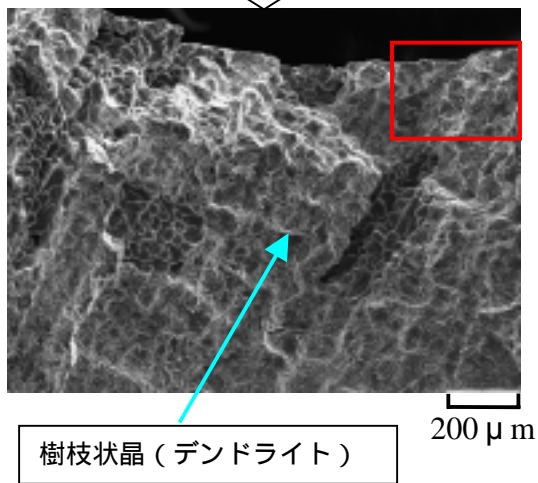
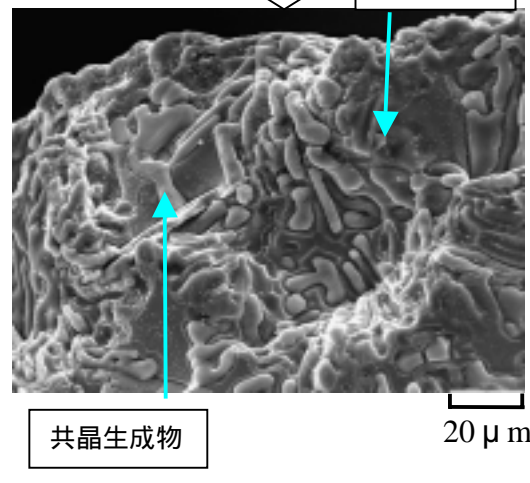
破面観察結果 (羽根車) (破面SEM観察)

- ・破面には、樹枝状晶 (デンドライト) が認められた。
- ・吸込部先端では、高温下で強度低下した樹枝状晶 (デンドライト) 境界および結晶粒界での割れが認められた。

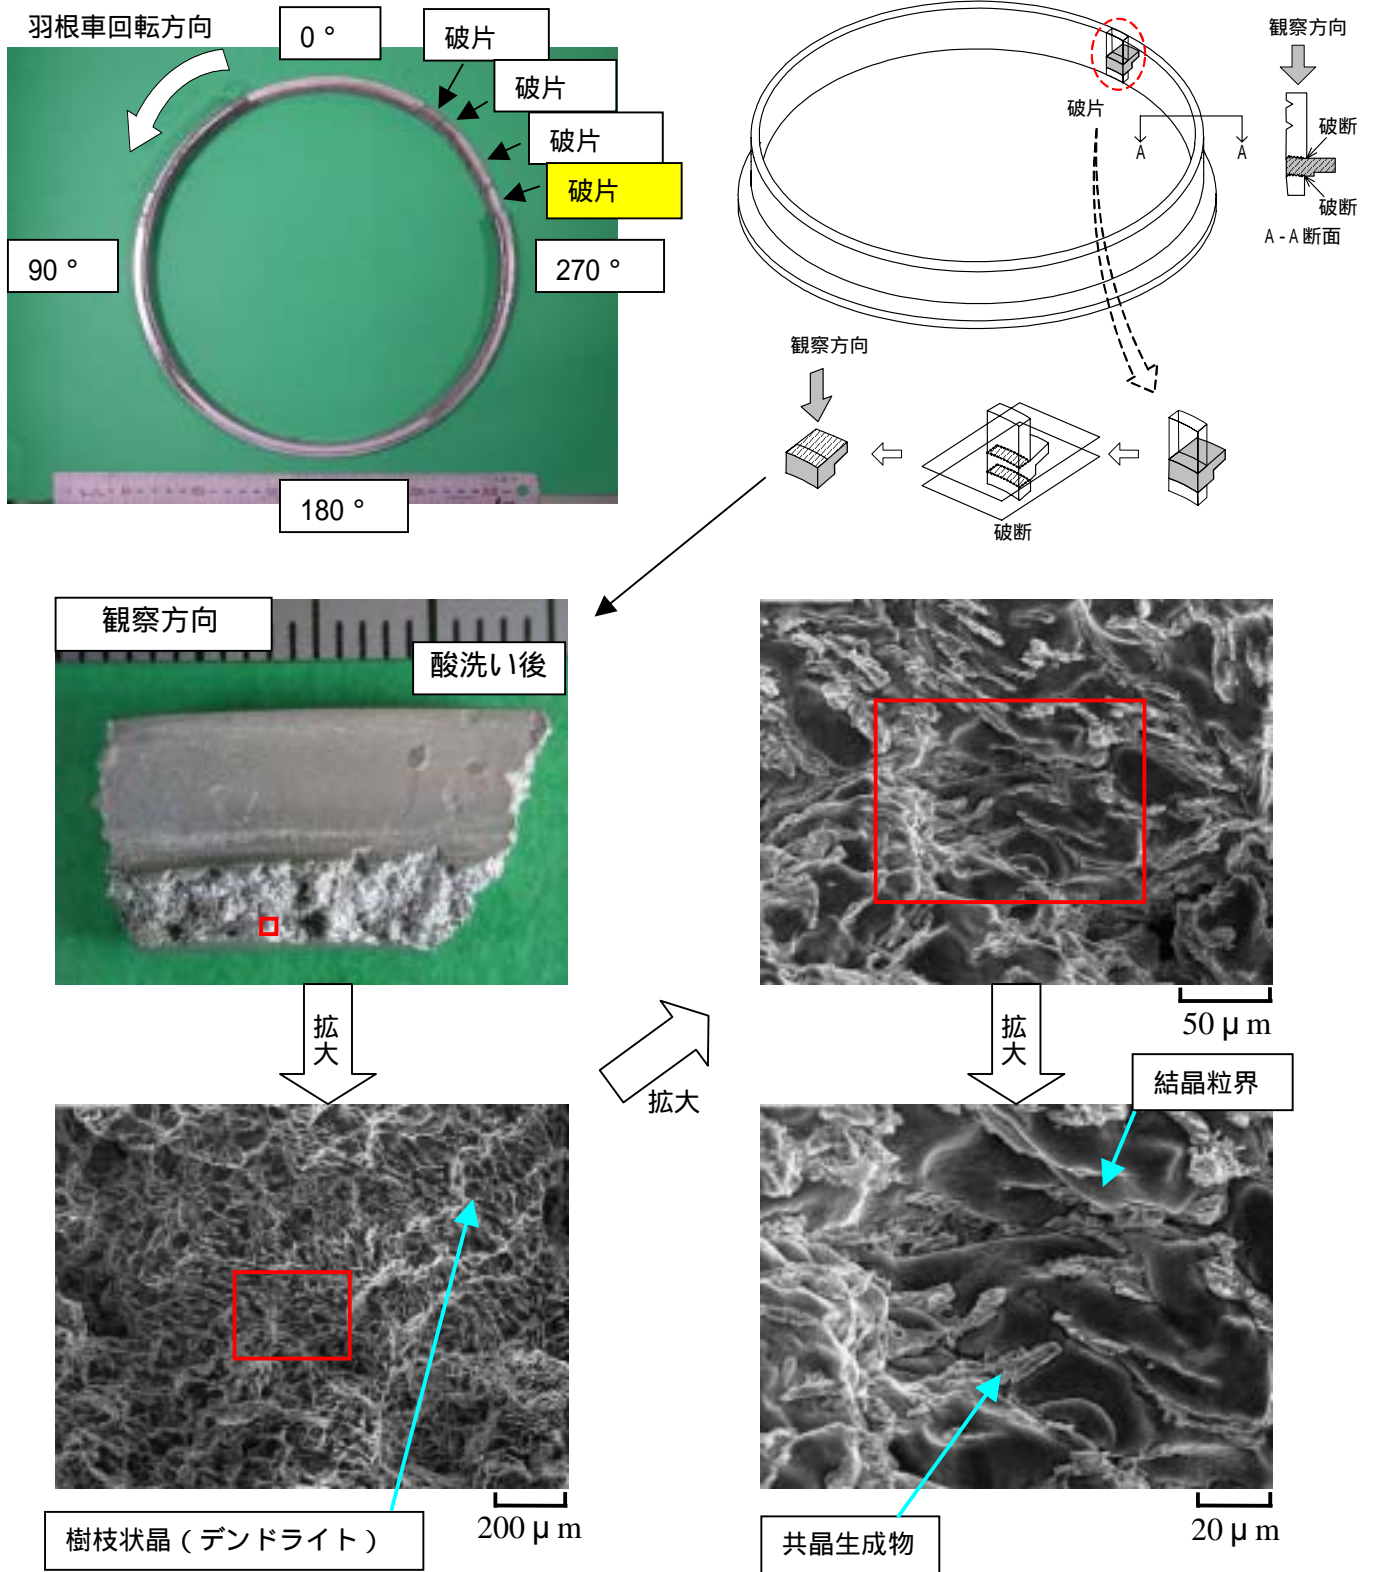
破面観察結果 (シールリング) (破面SEM観察)

- ・破面マクロ観察の結果、内表面に瘤状の金属付着物が認められた。なお、金属付着物をEPM分析した結果、損傷した羽根車およびシールリングと同等の成分であることが確認された。
- ・破面SEM観察の結果、高温下で強度低下した樹枝状晶（デンドライト）境界および結晶粒界から破壊した破面が確認された。

以上のことから、羽根車とシールリングが接触し、羽根車吸込部およびシールリングの一部が高温となったことで強度が低下し、羽根車とシールリングの摩擦力により損傷に至ったものと推定された。

【観察結果】
・高温下で強度低下した樹枝状晶 (デンドライト) 境界及び結晶粒界での割れが認められた。

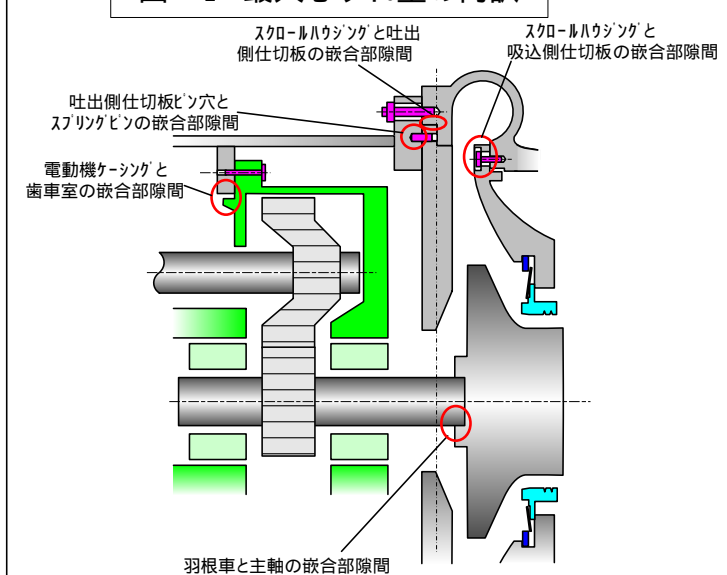
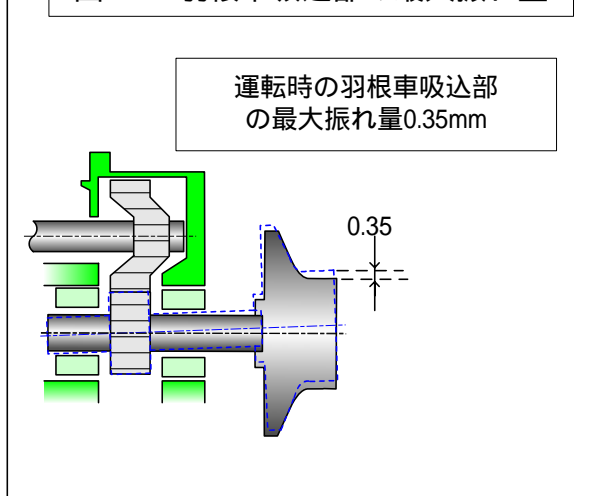
羽根車吸込部とシールリングの接触可能性評価結果 (実機寸法測定結果による評価)

測定の結果、各部とも公差範囲内であったが、各嵌合部隙間等を累積し評価した結果、羽根車吸込部と吸込側仕切板の最大芯ずれ量は0.89mmとなり、最大の芯ずれが生じた状態で組み立てた場合には、羽根車吸込部の許容される振れ量が1.15mmから0.26mmに減少することが判明した。一方、運転中に発生しうる羽根車吸込部の最大振れ量は0.35mmと推定されることから、羽根車の振れ量が大きくなった場合には、羽根車吸込部とシールリングが接触する可能性があることが判明した。

しかし、組立の際、主軸と吐出側仕切板の芯ずれを調整すれば、運転中に発生しうる羽根車の最大振れが発生した場合でも、羽根車吸込部とシールリングの接触が発生しないと評価された。
(添付資料 - 14)

項目	最大芯ずれ量(単位: mm)	
	調整前	調整後
(1) 羽根車取付によるずれ	0.02 (羽根車と主軸の嵌合部隙間)	0.02 (同左)
(2) 吐出側仕切板取付によるずれ	0.67 〔電動機ケーシングと歯車室の嵌合部隙間 吐出側仕切板ピン穴とスプリングピンの嵌合部隙間 他〕	0.12 〔主軸と吐出側仕切板の 芯ずれ調整誤差 他〕
(3) スクロールハウジング取付によるずれ	0.20 〔スクロールハウジングと吐出側仕切板の嵌合部隙間 スクロールハウジングと吸込側仕切板の嵌合部隙間〕	0.20 (同左)
合計	0.89	0.34

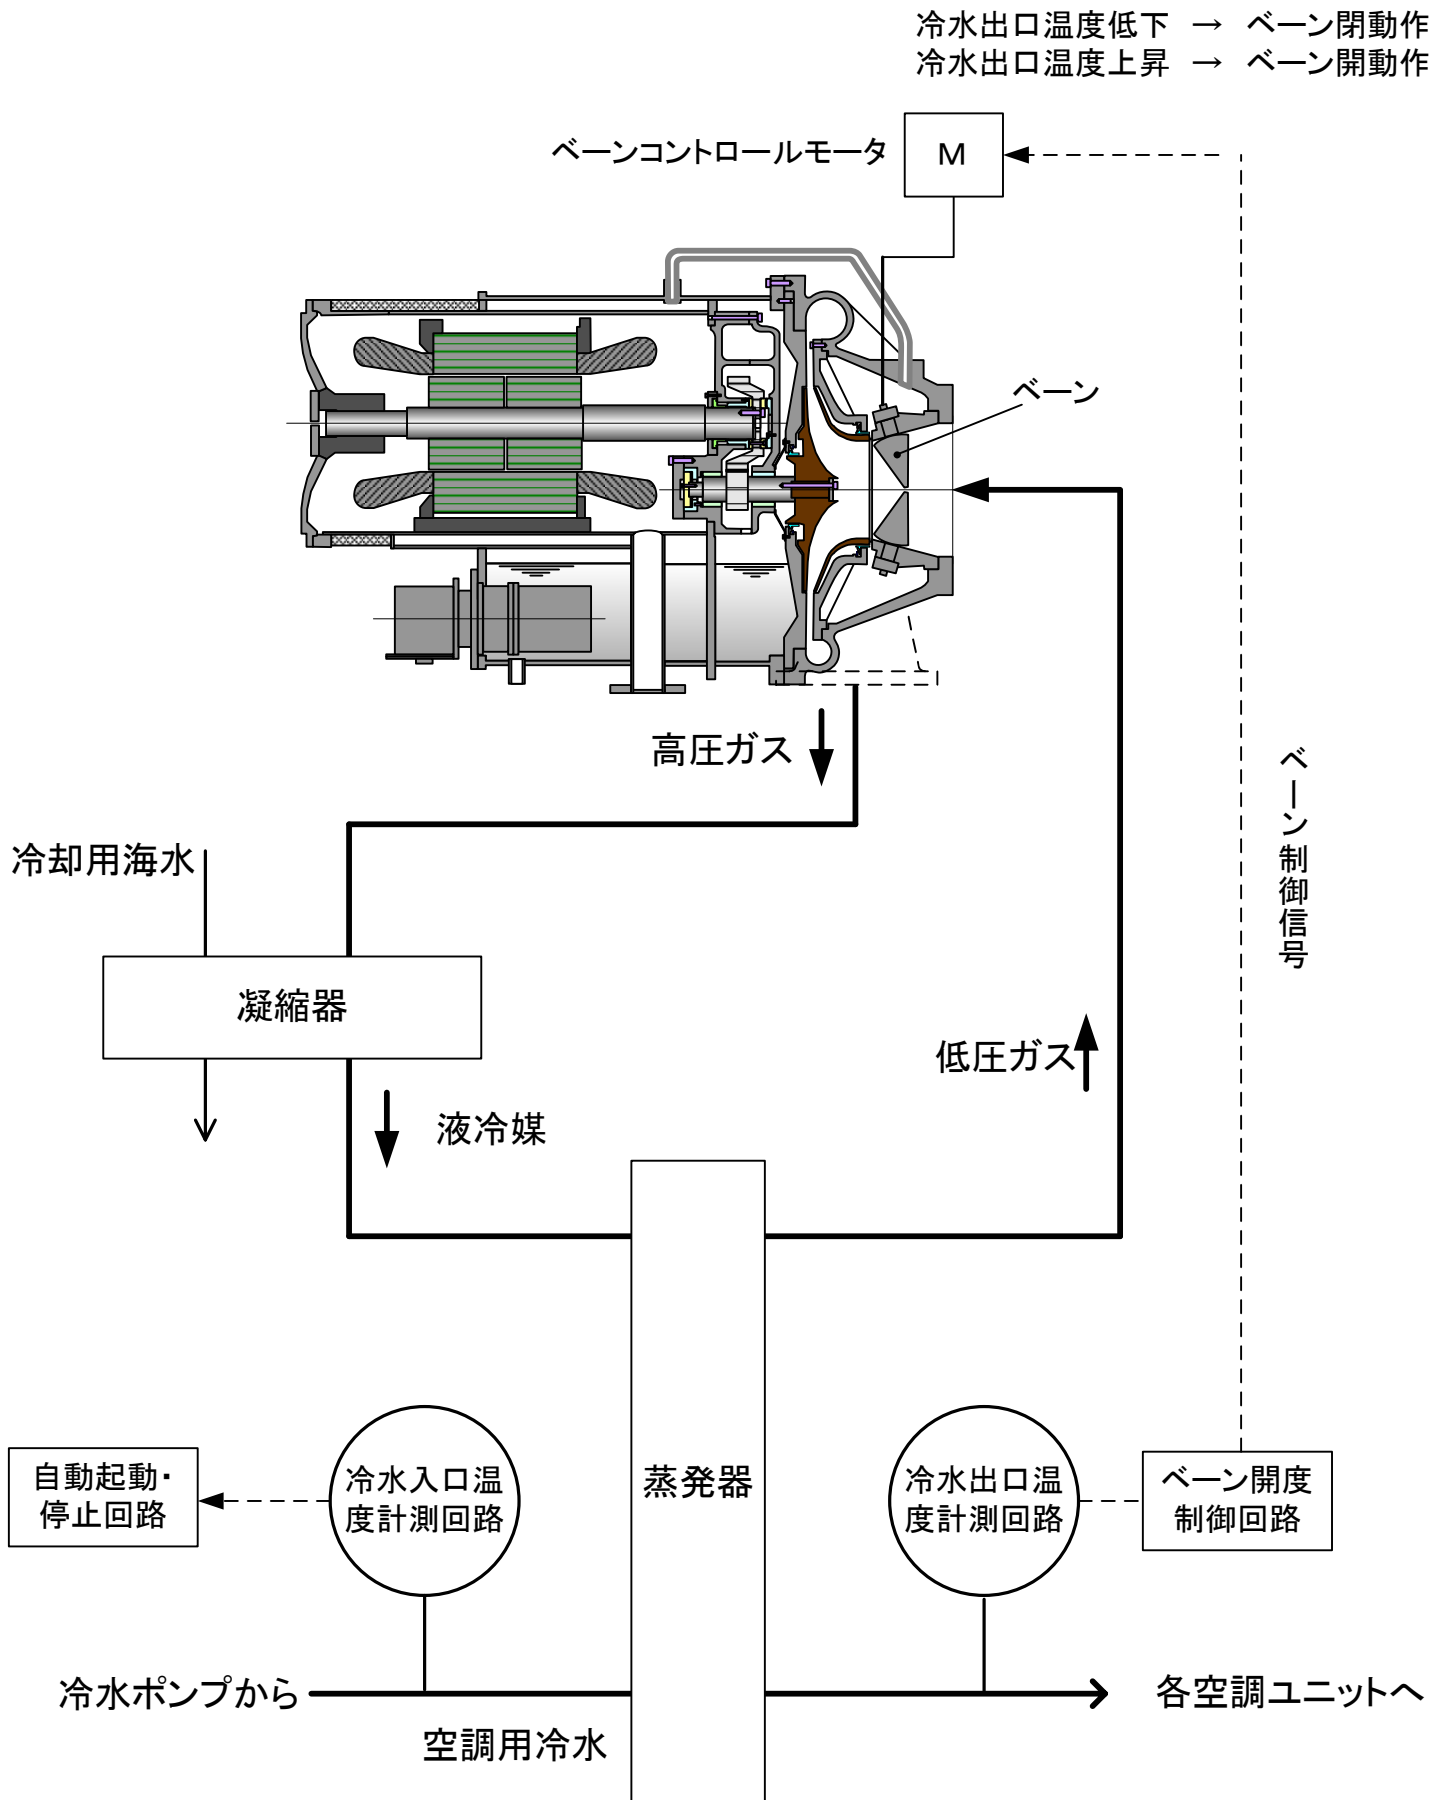
圧縮機ベーン開度制御

- ・自動停止試験時には冷水出口温度の低下で、ベーン開度が全閉となる場合がある
- ・ベーン開度が全閉の流量が少ない状態で圧縮機を運転した場合、圧縮機内の流体に乱れが生じ、羽根車の振動が通常運転時より高くなる

このことから、ベーン開度が全閉となった際、羽根車の振動が大きくなり、羽根車とシールリングが接触しやすい状況になっていたものと推定される。

なお、これまでに問題が生じていなかったのは、羽根車と吸込側仕切板の芯ずれが少なかったためと推定される。
(添付資料 - 15)

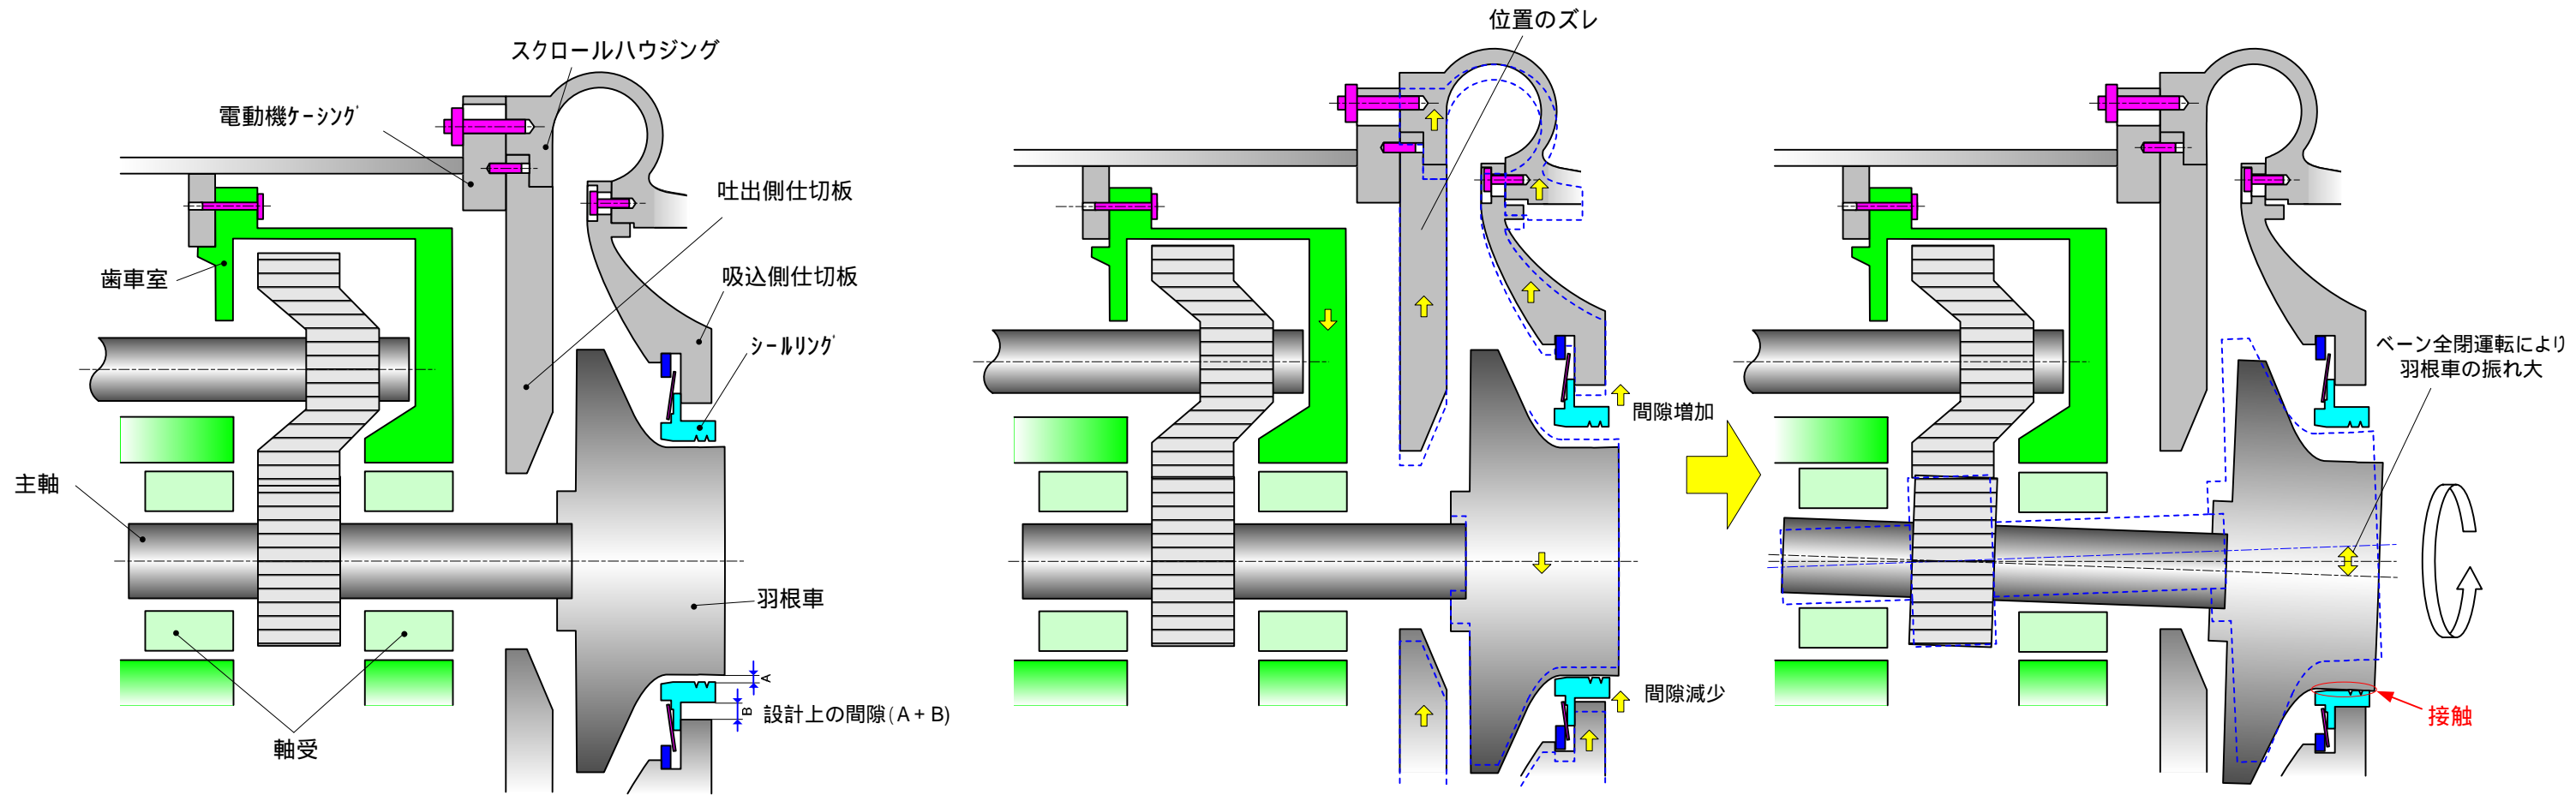
羽根車・シールリング損傷メカニズム

圧縮機の組立の際、羽根車を手動で回転させ羽根車とケーシング内の各部が接触していないことを接触音の有無により確認していたが、この方法では芯ずれの状況を確認し確実に調整することができないことから、わずかな芯ずれが残り、羽根車吸込部とシールリングが接触しやすい状態で組み立てられた。

この状態で組立後の自動停止試験を実施した際、ベーン開度が全閉となり羽根車の振動が通常運転時よりも大きくなったため、羽根車吸込部とシールリングが接触して高温となり強度が低下し、摩擦力により羽根車吸込部とシールリングの一部が損傷したものと推定された。
(添付資料 - 16)
