伊方発電所第2号機 ほう酸濃縮液ポンプからの水漏れ他
2件に係る報告書の提出について

伊方発電所第2号機

ほう酸濃縮液ポンプからの水漏れについて

平成17年 7月
四国電力株式会社

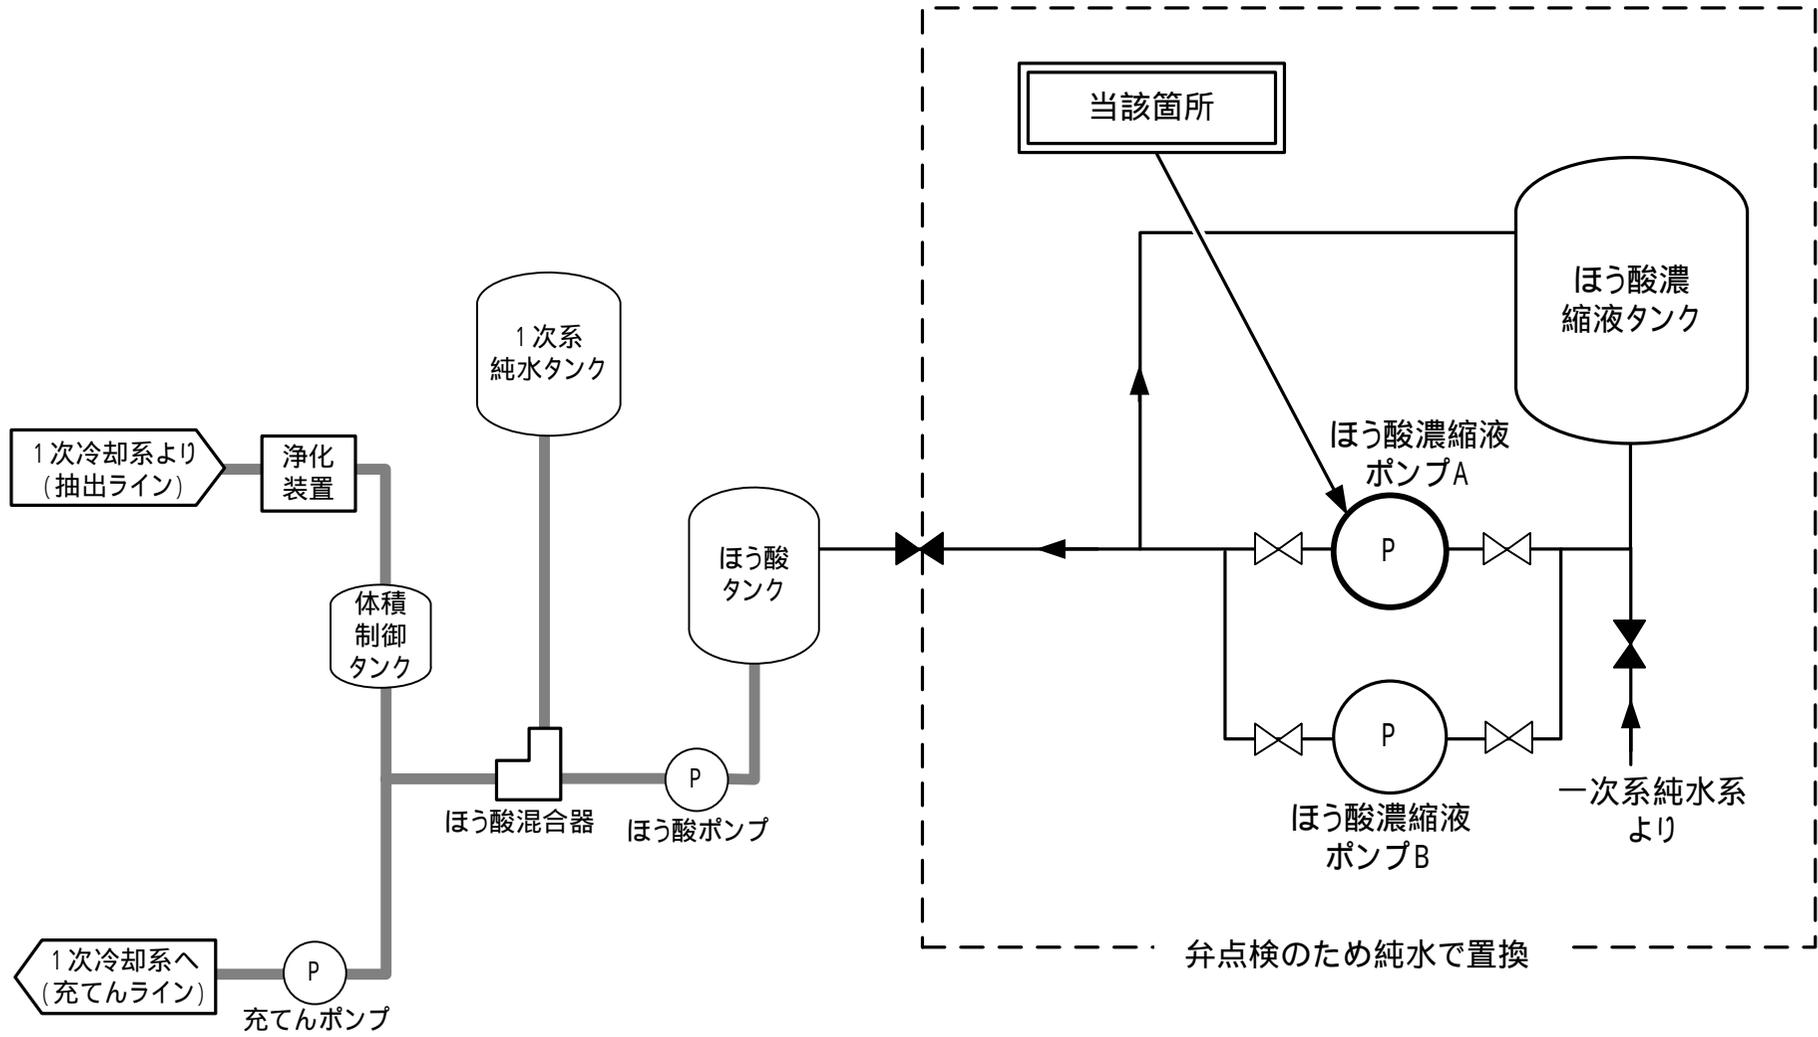
伊方2号機 ほう酸濃縮液ポンプまわり概略系統図

伊方発電所第2号機(定格電気出力566MW)は、通常運転中のところ、5月13日12時52分頃、一次系弁の期間外点検において、点検を終了した弁の健全性確認のため、ほう酸濃縮液ポンプ2Aを純水にて循環運転をしたところ、当該ポンプの軸封水部から、少量の水が漏れていることを運転員が確認した。このため、当該ポンプを停止して隔離した。

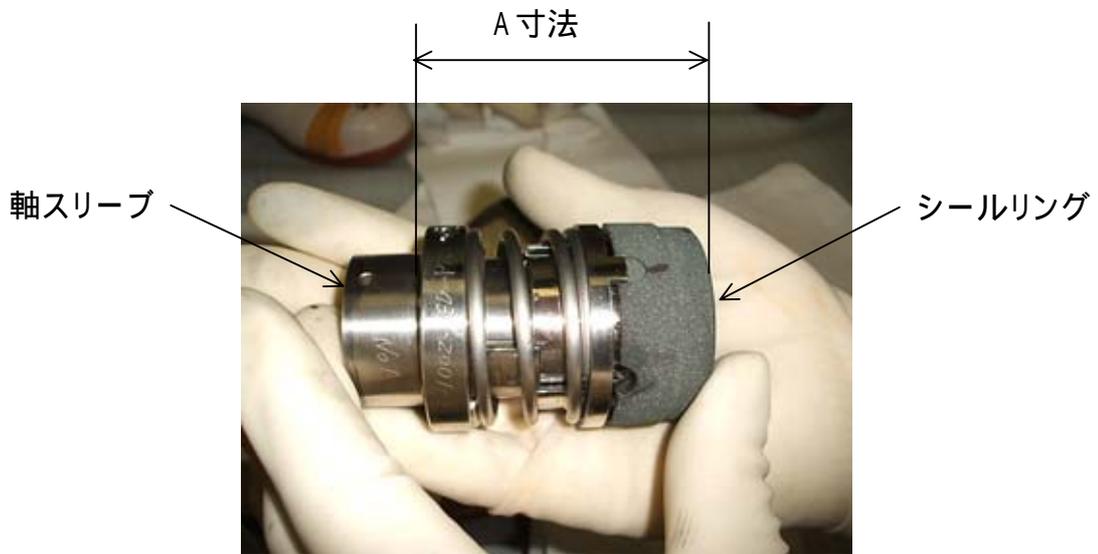
ほう酸濃縮液ポンプ メカニカルシールの構造

軸封水部を分解し内部構成部品(メカニカルシール)を点検した結果、シールリングを押さえつけているバネが縮んだままシールリングが軸スリーブに固着している状態であった。

分解した各部品を点検した結果、軸スリーブの表面に肌荒れが認められた以外は異常がなく、収縮していたバネも分解後は正規の自由長に復元した。また、Oリングには異常はなかった。(添付資料 - 2)

A寸法(自由長): 約65mm
分解時: 約57mm

(1) 当該ポンプについては、軸スリーブ表面をコンパウンドにより手入れを行うとともに、メカニカルシールを新品に取り替えた。

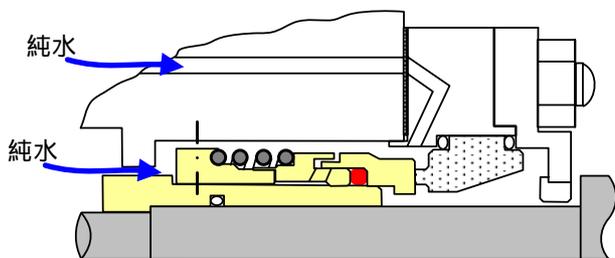
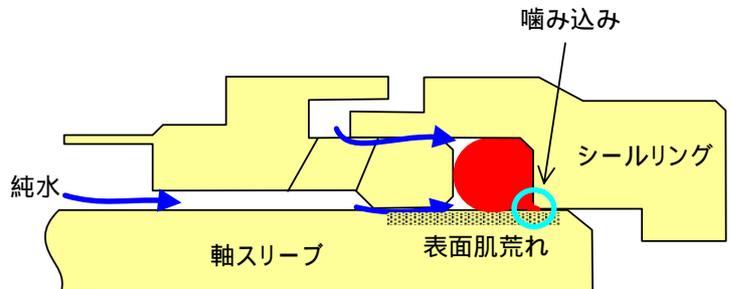
純水洗浄時

漏えいの原因は、軸スリーブ表面が肌荒れしていたため、当該ポンプ機内水を純水に置換した際、純水の圧力によりOリングが軸スリーブとメカニカルシールシールリングの間に噛み込んで軸スリーブとシールリングが固着した状態となった。肌荒れの主要原因としては、ほう酸水雰囲気下における隙間部の腐食が原因と推定される。

ポンプ機内水を純水に置換した際に純水の圧力(約0.8MPa程度)により、Oリングが変形した際、軸スリーブ表面部が肌荒れしていたため、軸スリーブとシールリングの間にOリングが噛み込む。(ポンプ運転圧力は約0.44MPa程度)

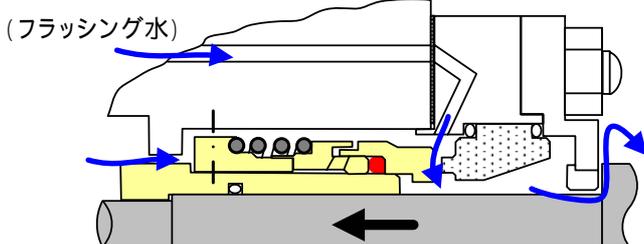
運転時

その後、循環運転のためにポンプを起動したことにより羽根車が回転し、その推進力によって主軸、軸スリーブとシールリングが一体となってポンプ入口方向に動いたため、シール面に隙間ができ、水が漏れたものと推定される。

主軸、軸スリーブ、シールリングが左方向(羽根車側)に動く。

ポンプ起動に伴い、主軸が左方向(羽根車側)に動く際、Oリングが噛み込んでいるため軸スリーブとシールリングが同時に左に動き、シール面が開いて漏えいに至る。
