## 伊方発電所

### 屋外消火用水配管からの漏水について

平成 1 7 年 7 月

四国電力株式会社

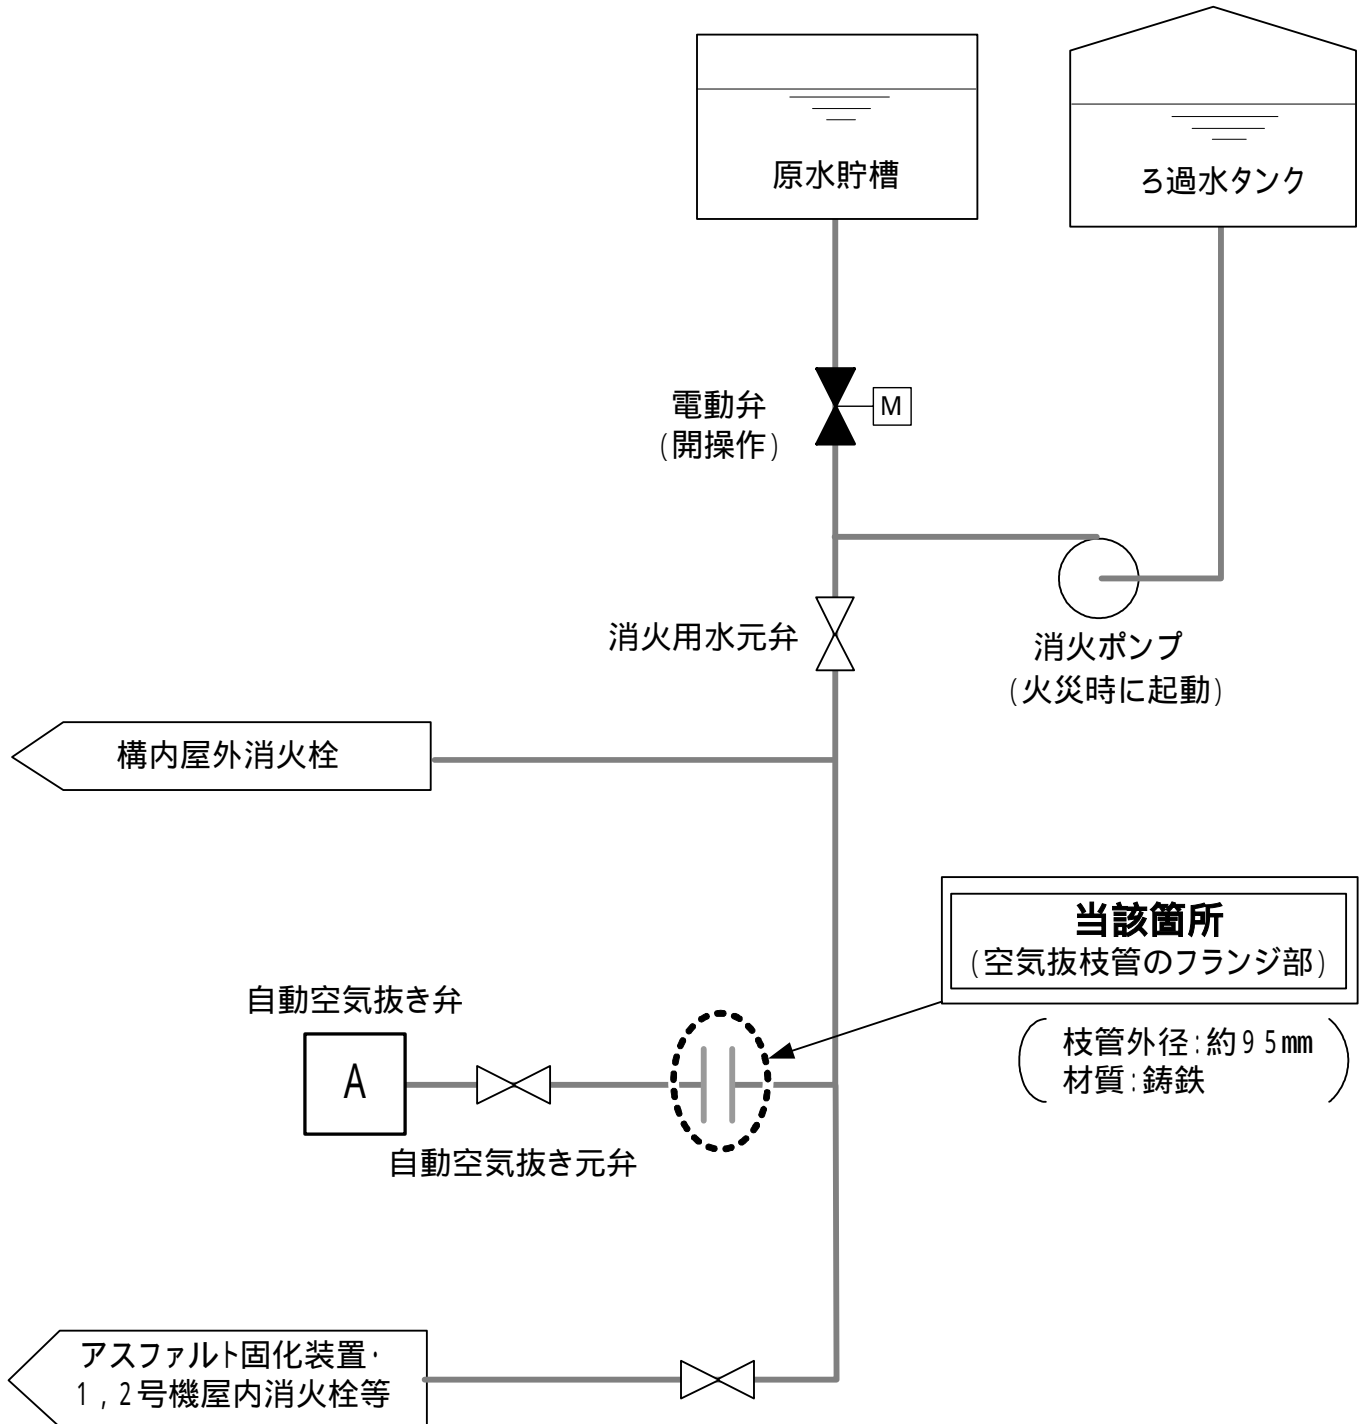
### 伊方発電所 消火用水配管概略系統図

屋外消火用水配管（1, 2号機側へ消火用水を供給している配管）

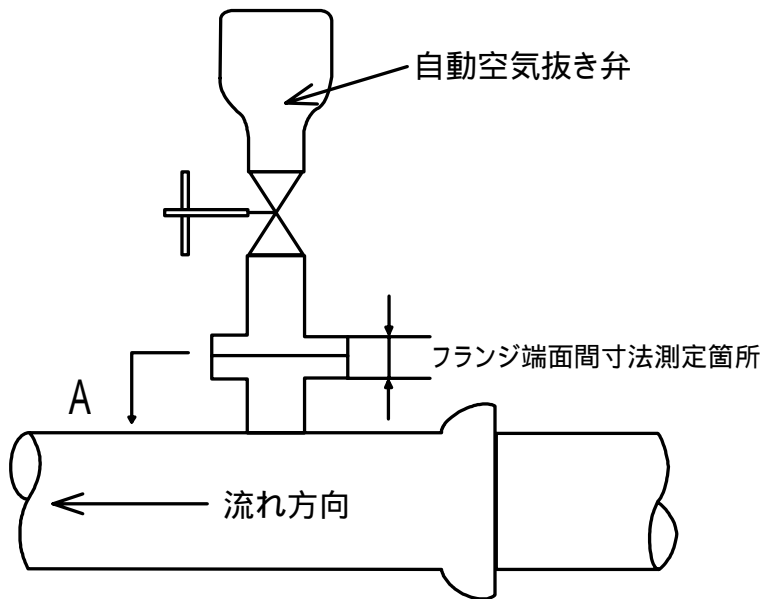
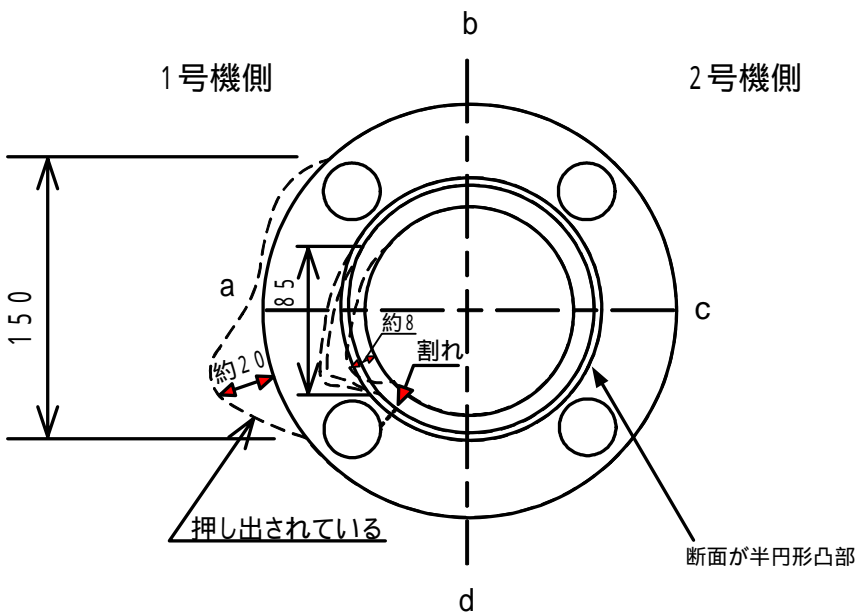
屋外消火用水配管自動空気抜き弁取付フランジ部の状況

消火用水配管母管と自動空気抜き弁元弁間のゴムパッキン外周が約20mm外方向へ押し出されていた。

また、当該フランジを分解する前に、フランジ端面間寸法を確認した結果、ゴムパッキンが押し出されていた箇所は、他の箇所と比べ、寸法が大きく締め付け不足であったことが確認された。(添付資料 - 2)

外観目視点検を実施した結果、ゴムパッキンが内側からフランジボルト穴に向かって1箇所割れていた。また、ゴムパッキン内周が約8mm外側へ押し出されていた。このことより、ゴムパッキンが水圧によって変形したものと考えられる。(添付資料 - 2)

漏えい箇所付近のフランジ締め付け力が不足した箇所において消火ポンプの起動や電動弁の開による消火用水配管内圧の変動により、ゴムパッキンが徐々に外側に押し出され、アスファルト固化装置の消火設備点検のために電動弁を開したことにより、ゴムパッキンの内側が割れて漏えいに至ったものと推定される。

測定部	フランジ端面間寸法(mm)
a	50.5
b	50.1
c	49.9
d	49.8

分解時フランジ端面間寸法

A矢視(分解時パッキン状況)

（１）当該ゴムパッキンを新品に取り替えた。

（２）同型のゴムパッキンを使用しているフランジ締め付けについては、金尺等を用いてフランジ面間寸法を確認し、フランジ締め付けが適正であることを確認するよう作業要領書に記載する。

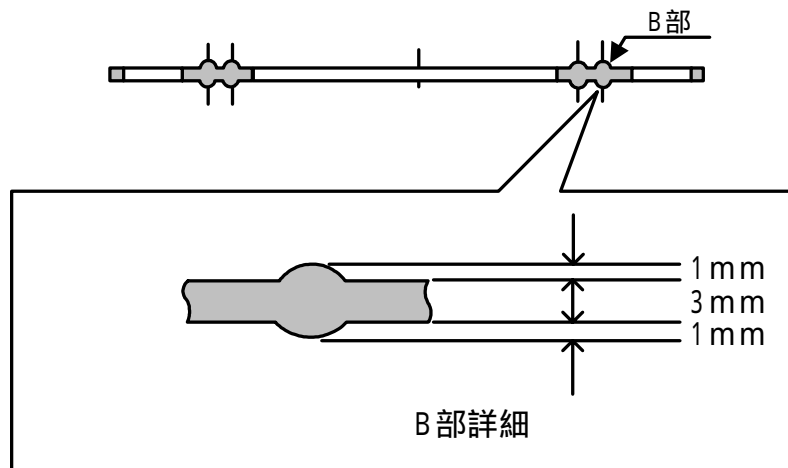
パッキン形状

ゴムパッキンは、設計仕様どおり、厚さ3mmの合成ゴム製パッキンが使用されていた。

当該ゴムパッキンは、シール性を向上させるため、断面が半円形の凸部二列をゴムパッキン上下面に有する構造となっており、この凸部分(上下計2mm)を圧縮すれば、シールできる構造となっている。ただし、締め付け力が弱い場合、フランジ面とはこの凸部のみで線接触となり、配管内圧が高くなると、ゴムパッキンが外側に押し出されることも考えられる。
