伊方発電所第3号機 送電線保護リレー装置の不具合他
4件に係る報告書の提出について

伊方発電所第2号機
制御用空気圧縮機の不具合について

平成17年9月
四国電力株式会社

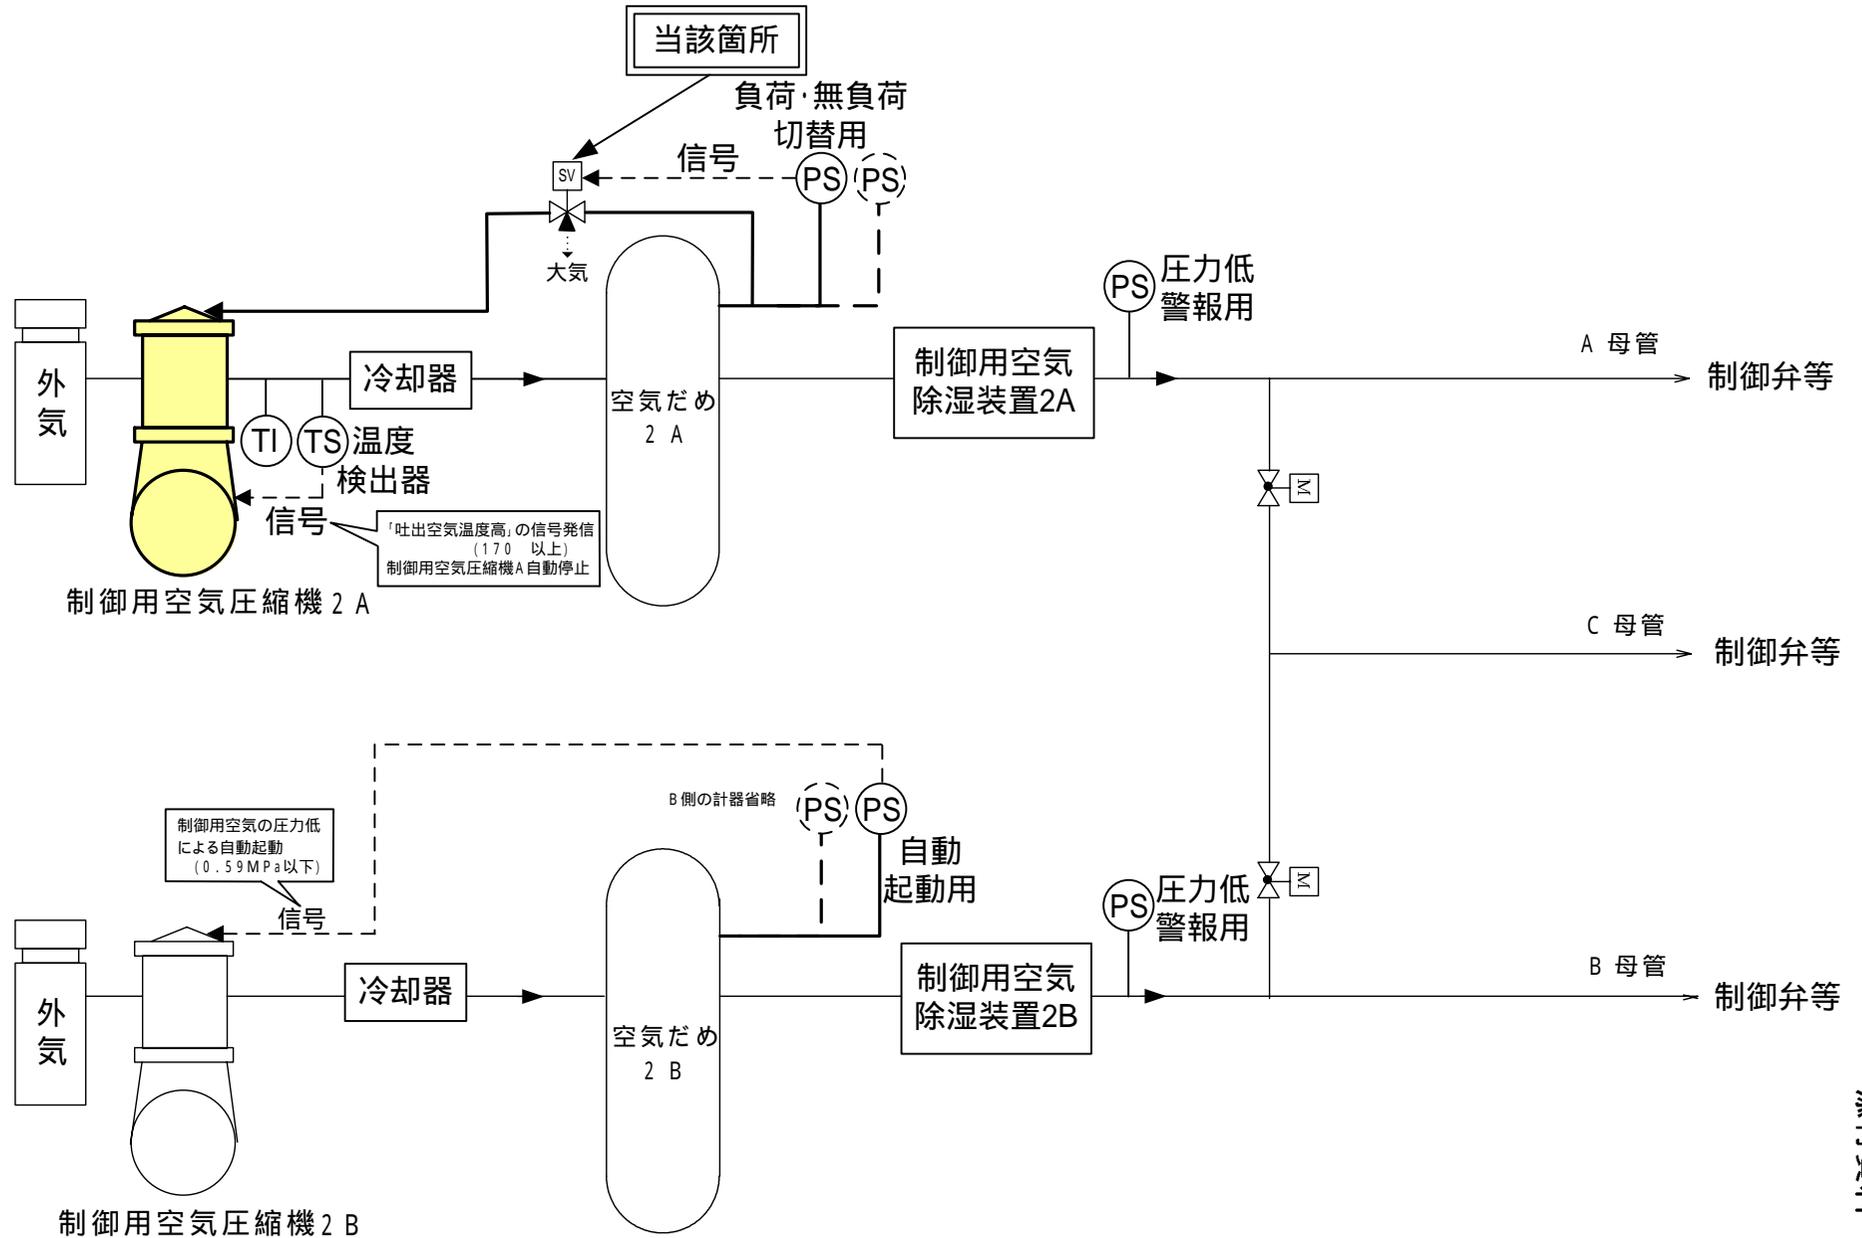
添付資料 - 1 伊方 2 号機 制御用空気圧縮機概略系統図

なお、事象発生時のプラント設備への制御用空気の供給は、制御用空気圧縮機2Bにより確保していたことから支障なかった。

制御用空気の圧力低下を示す警報が発信後、ただちに制御用空気圧縮機 2 Aを確認したところ、異音、異臭等本体には異常のないことを確認した。また、当該制御回路に設置している電磁弁の排気口から空気の放出が停止すべきところ、連続放出していることを確認した。(添付資料 - 1)

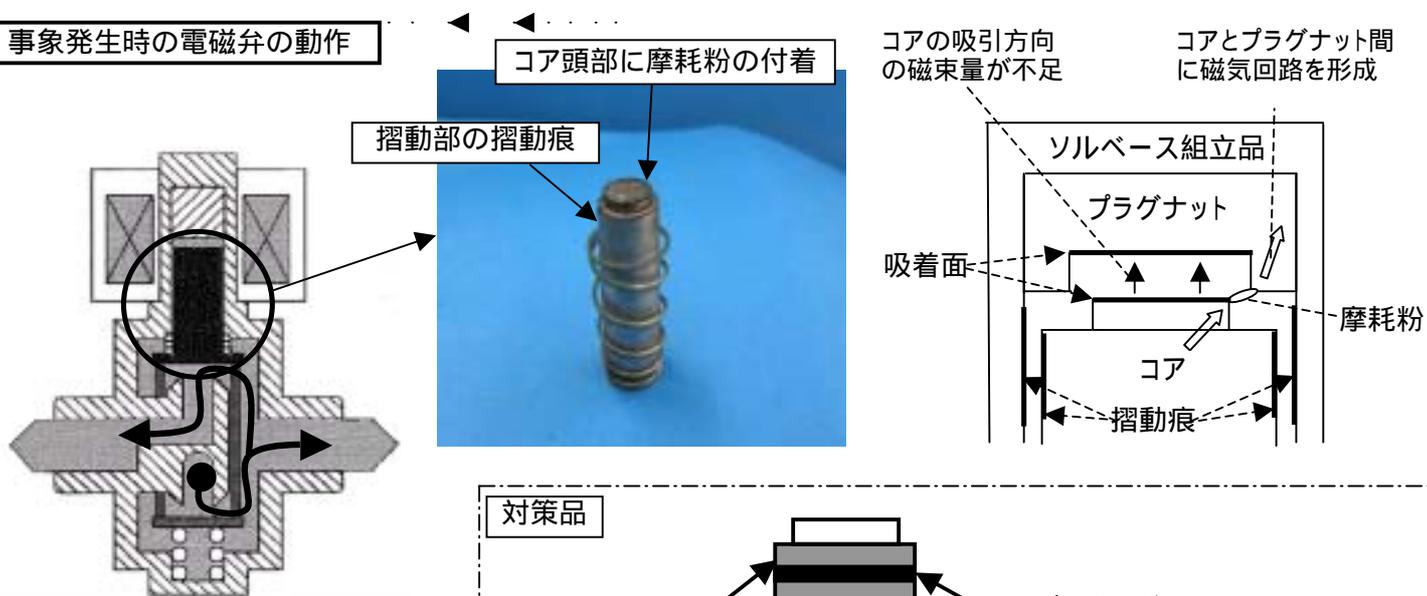
事象発生時の電磁弁の動作

b. 分解点検を実施した結果、コアの側面およびソルベース組立品の内面に摺動痕が認められ、コアの頭部(吸着面)およびプラグナットの下部(吸着面)に摩耗粉の付着を確認した。また、摩耗粉はコアの頭部に針状に付着していた。

電磁弁の頻繁な繰り返し作動(約80秒に1回動作)によって発生したコアの摩耗粉が、コアの頭部に付着して、ソルベース組立品のプラグナットと一部が繋がることにより、コアがプラグナット同様に磁化されてしまい、コアの動作(吸引)が不十分となった。このため、空気だめ、排気口側、シリンダ吸入弁側の経路が開状態で保持されたものと推定される。

- (1) 当該電磁弁を予備品(新品)に取り替えた。また、念のため制御用空気圧縮機 2 B の同型電磁弁についても新品に取り替えた。
- (2) 当該電磁弁を第 1 8 回定期検査時に摩耗低減対策を施した改良型電磁弁に取り替える。

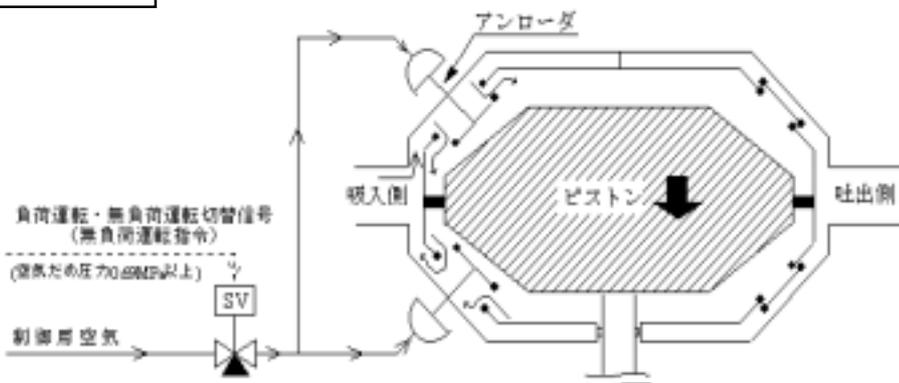
無負荷運転

ピストンは上下動しているが、アンローダによりシリンダの吸入弁が強制的に開となっているため、空気が圧縮されない。

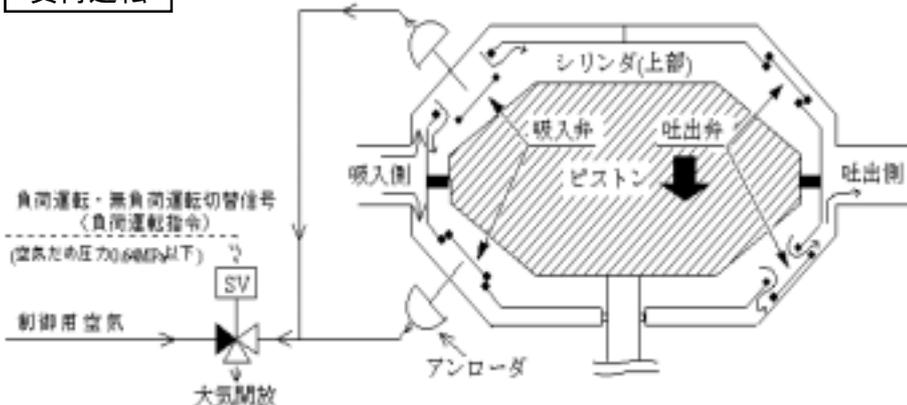
負荷運転

ピストンの上下動によるシリンダ内の圧力変化に伴い吸入弁・吐出弁が開閉することによって空気が圧縮される。

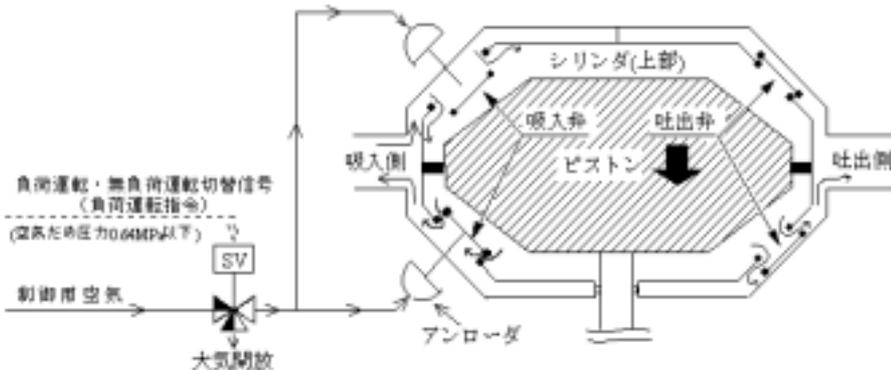
半負荷運転

当該電磁弁の不具合により、正常に負荷運転に切り替わらず、制御用空気の圧力低警報が発信するとともに予備機が自動起動したものと推定される。
(添付資料 - 3)

電磁弁の不具合により、シリンダ吸入弁が完全には閉止しない状態となったことから、シリンダに吸い込まれた空気が加圧行程で一部吸入弁の隙間から漏れ、再度吸い込み行程でシリンダに吸い込まれ加圧されることを繰り返すことで、徐々に加熱され、吐出空気温度高の警報発信に至ったものと推定される。
(添付資料 - 3)

アンローダによりシリンダの吸入弁が強制的に微開されているため、吸い込まれた空気の一部は吐出され、一部が吸入側に戻される。
