伊方発電所第3号機 送電線保護リレー装置の不具合他  
4件に係る報告書の提出について

## 伊方発電所第3号機

余熱除去ポンプモータ冷却水流量計の不具合について

平成17年9月  
四国電力株式会社

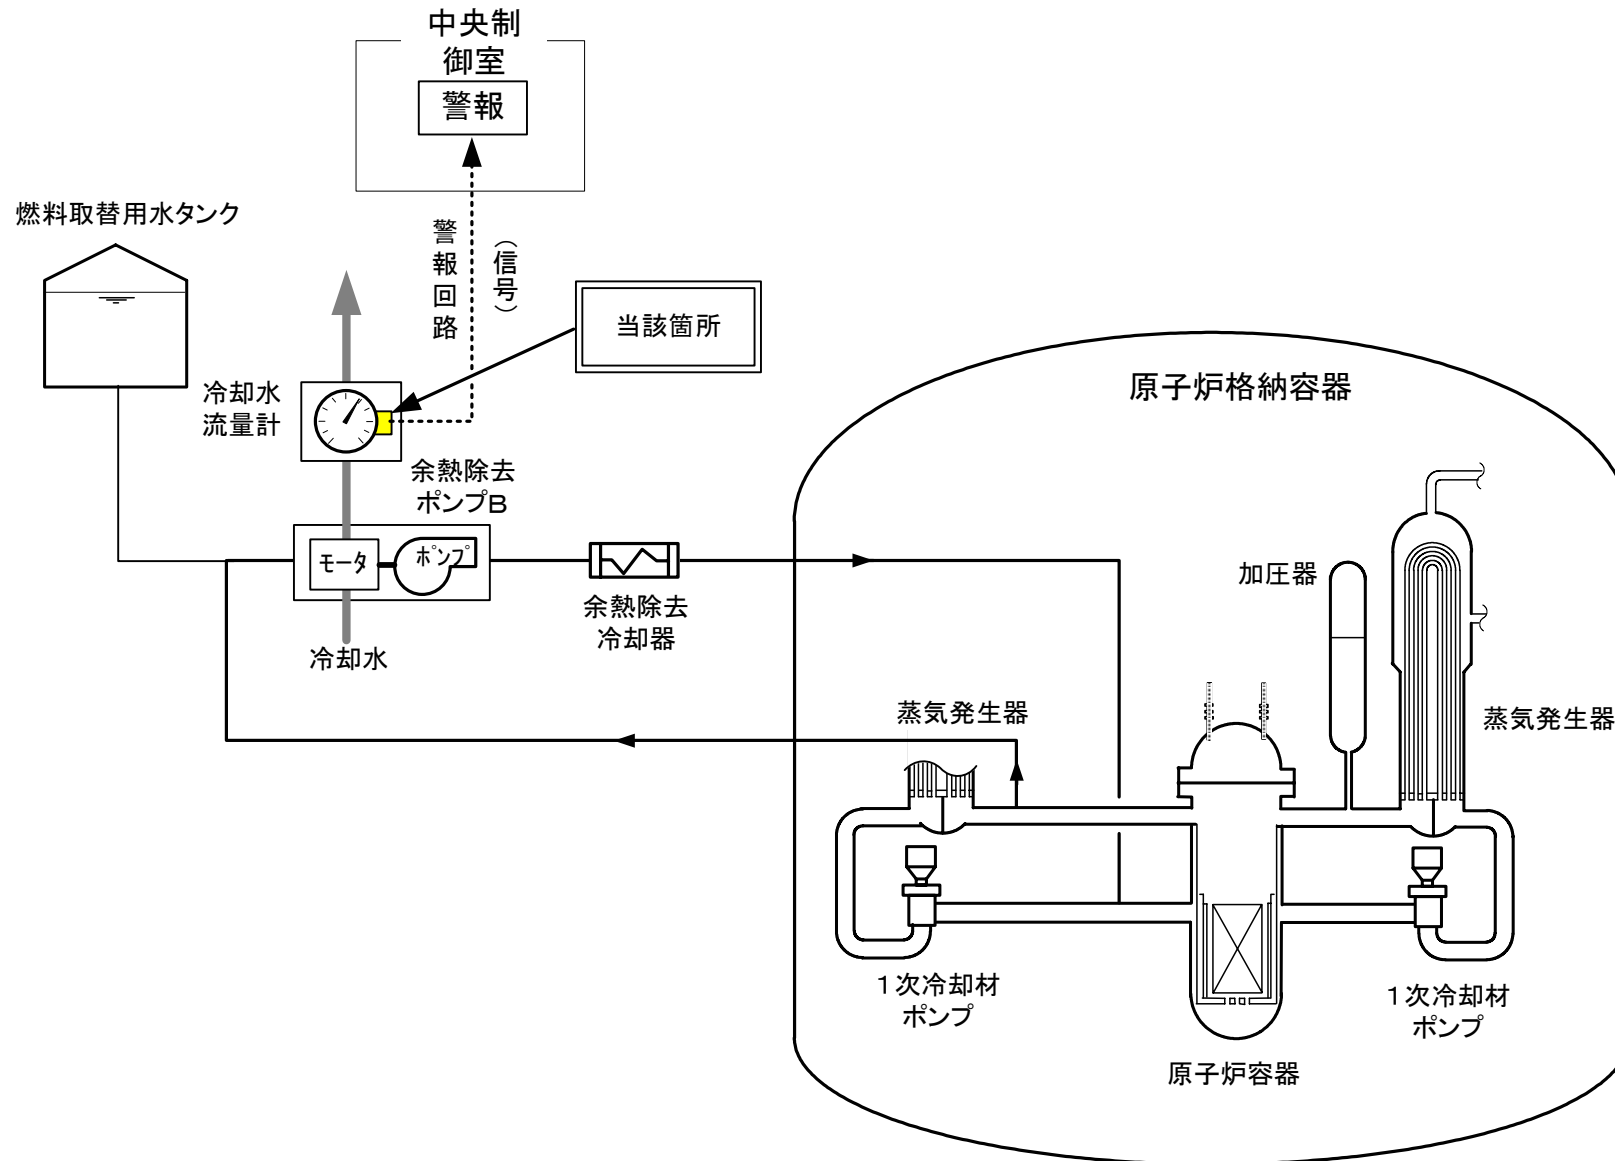
# 伊方3号機 余熱除去ポンプまわり概略系統図

伊方発電所第3号機（定格電気出力890MW）は、通常運転中のところ、7月10日6時27分頃、余熱除去ポンプモータBへ供給する冷却水の流量低下を示す警報が発信した。

なお、現地流量計の指示は通常値を示しており、当該ポンプモータの冷却に必要な冷却水は確保されていた。

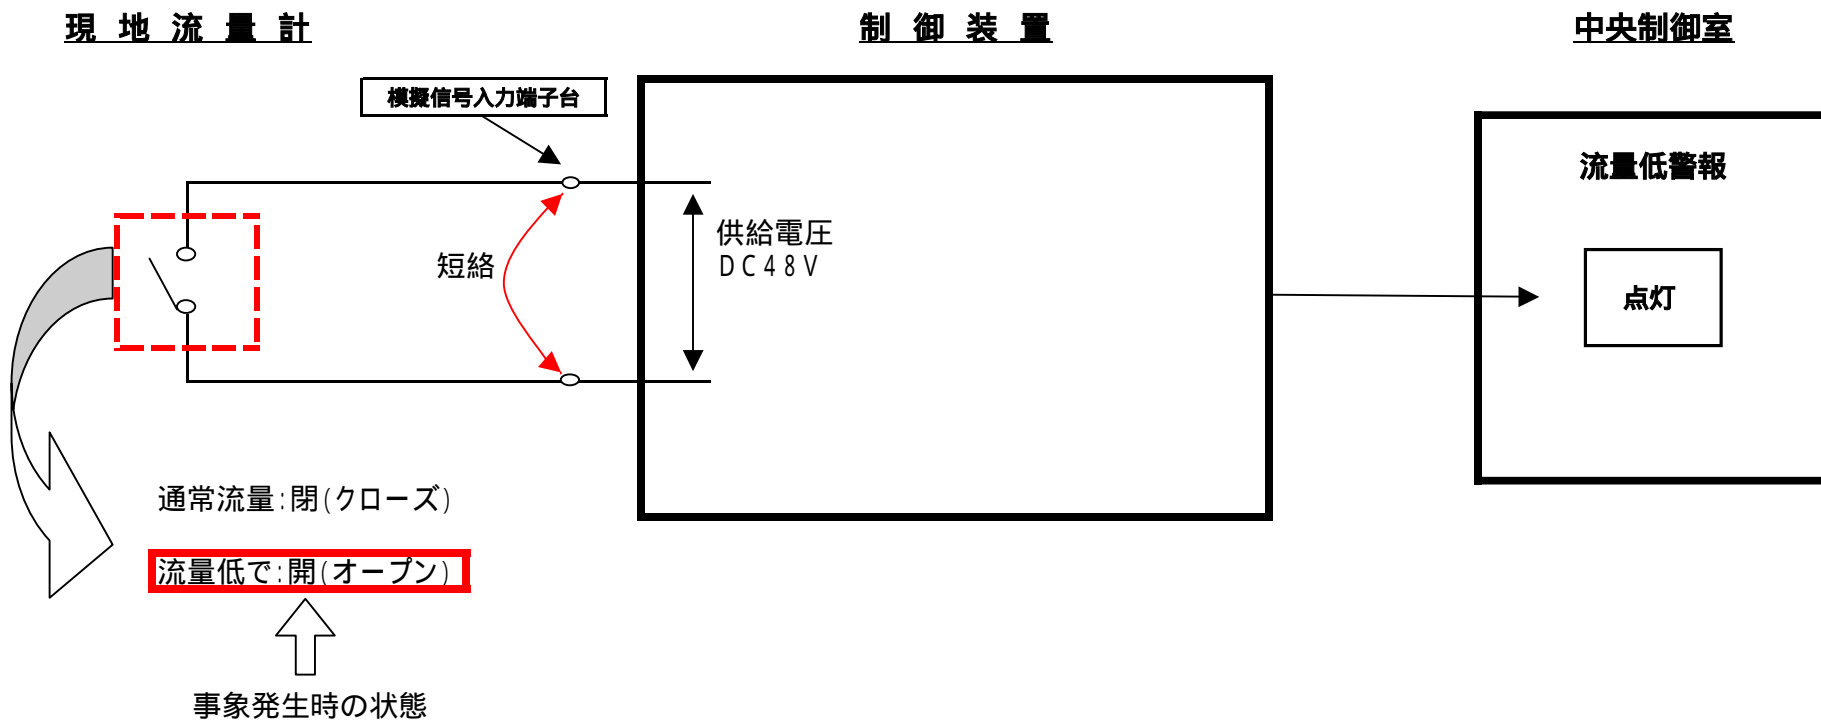
# 警報回路概略図

流量低信号が入力される制御装置において、入力段を模擬的に短絡・開放  
(流量低信号模擬)させ、警報試験を行った結果、正常に中央制御室の警報  
が発信および復帰することを確認した。(添付資料 - 2)

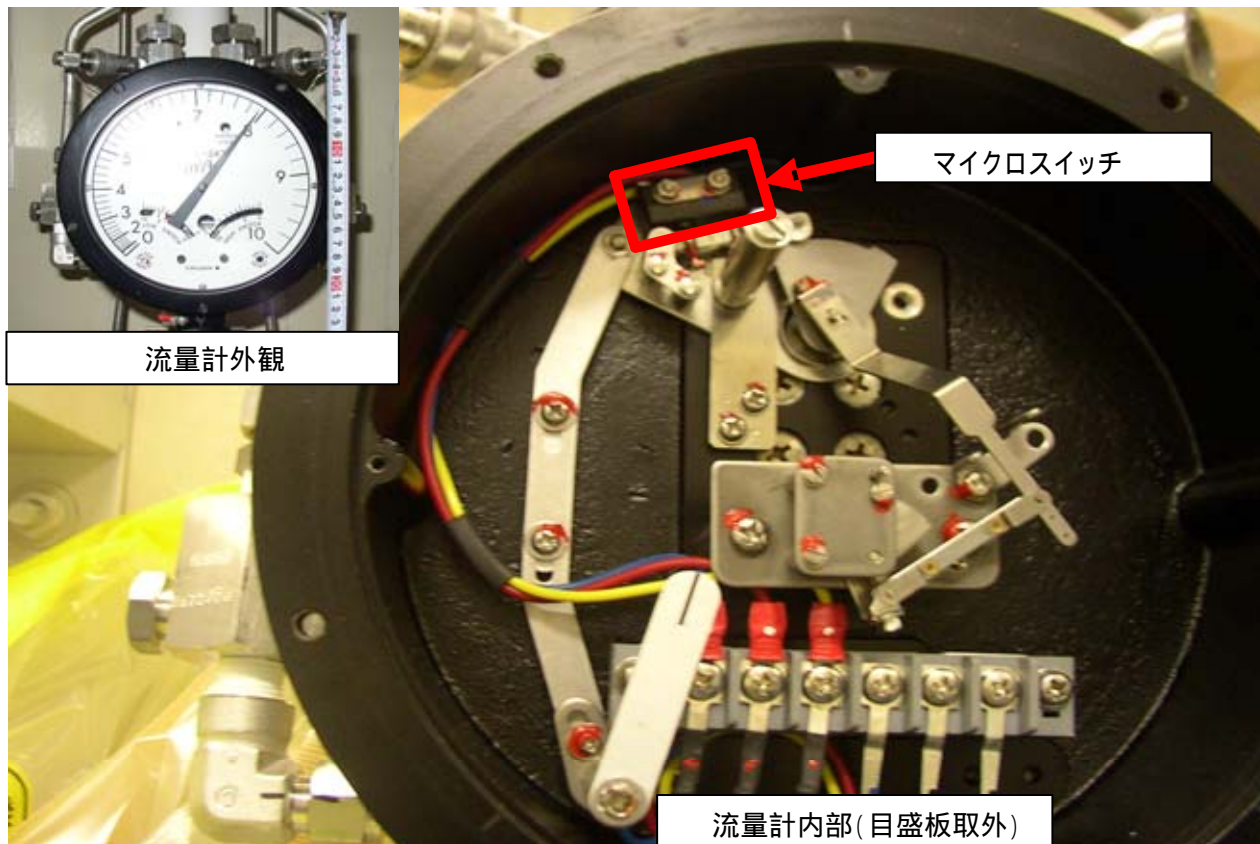
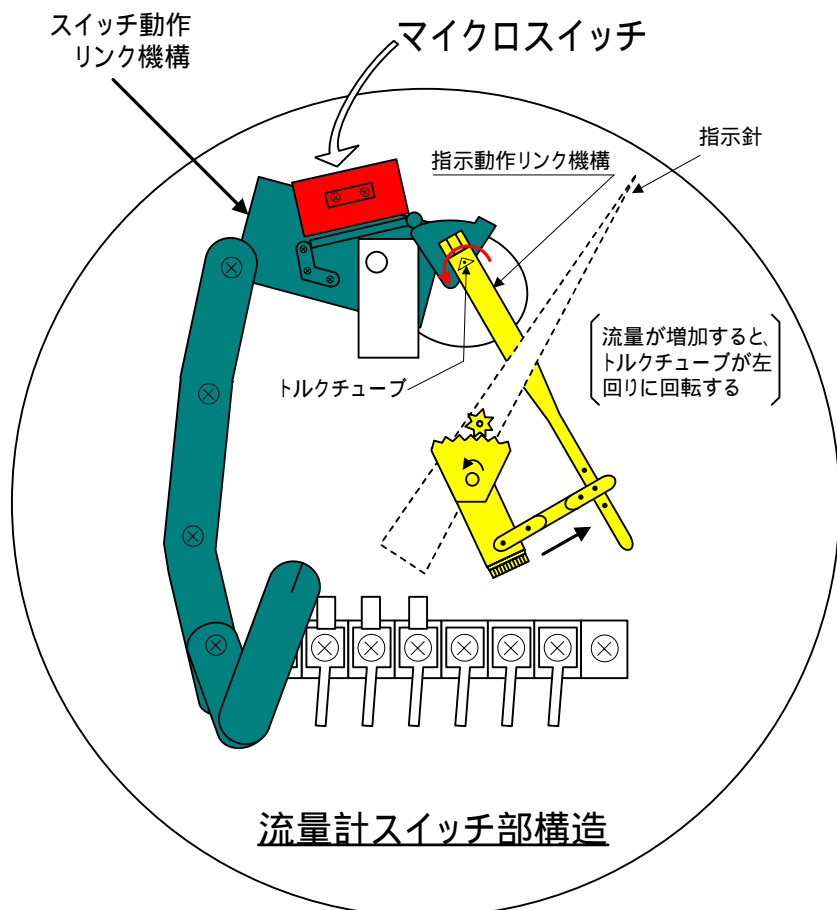
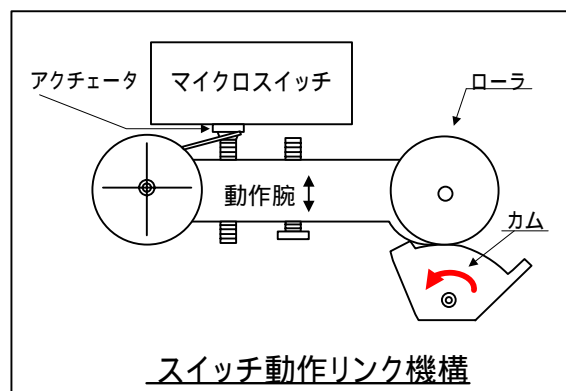
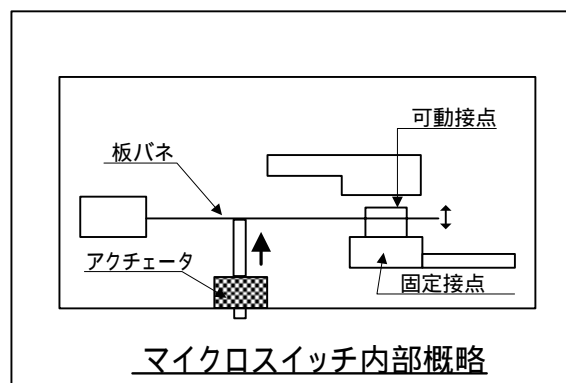
# 流量計構造図

(a) 当該流量計を隔離し、模擬信号で流量計の校正試験を実施した結果、最大  
 $10\text{ m}^3/\text{h}$ 相当の模擬信号を入力しても警報は復帰せず、流量低の信号が  
出力されたままであった。なお、流量計の指示値については模擬信号の入力  
で正常に指示することを確認した。

(b) 内部目視点検の結果、リンク機構およびマイクロスイッチ取り付け状態に  
緩みや異物の付着等、外観上異常のないことを確認した。以上により、流量  
計の構成部品であるマイクロスイッチの単体故障と判断した。

〔 通常流量 : スイッチ off状態  
通常流量低: スイッチ on状態 〕

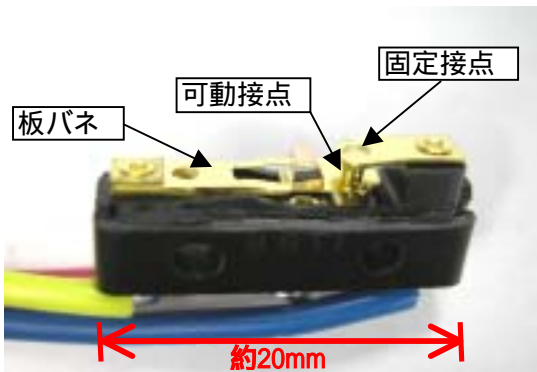
マイクロスイッチ内部構造

当該マイクロスイッチを試験用計器に取り付け接点動作の確認試験および  
マイクロスイッチ単体での機械的動作試験、電気的特性試験を実施したが異常  
は認められず、事象は再現しなかった。

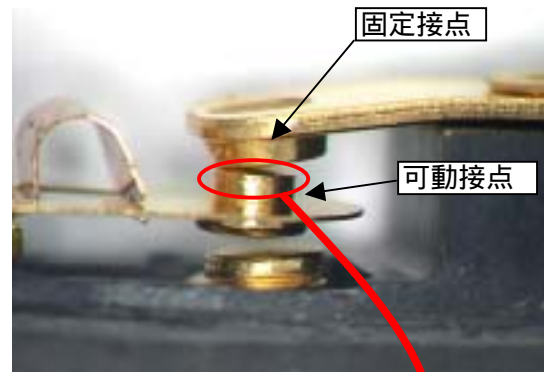
接点機構部拡大

当該マイクロスイッチを分解し内部の詳細観察を実施した結果、接点機構部  
分には異常が認められなかったが、接点部分に黒色の異物が確認された。更に、  
黒色異物の成分分析をした結果、接点成分(Au, Ag, Cu, Cr, Fe)  
以外に、C, O, Siが検出された。Siはマイクロスイッチを収納している  
樹脂製カバーから昇華し接点表面に付着したものと推定される。

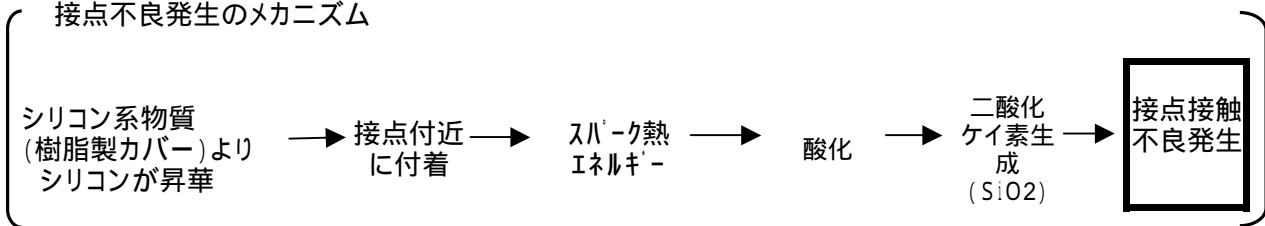
接点不良発生のメカニズム

マイクロスイッチを収納している樹脂製カバーから昇華したシリコンが偶発的に接点表面に付着し、接点の開閉によるアークやスパーク熱で絶縁物質である二酸化ケイ素 ( $\text{SiO}_2$ ) を生成し、接触不良を起こしたものと推定される。

なお、製造メーカーに同様な事象発生の有無を確認した結果、他社プラントにおいて、当該マイクロスイッチにおいては発生していないことから、今回の事象は偶発的なものと推定される。

- ( 1 ) マイクロスイッチを予備品 ( 新品 ) に取り替えた。
- ( 2 ) 運転中の故障に対応するため、今後とも予備品を常備しておく。
