伊方発電所第3号機 送電線保護リレー装置の不具合他
4件に係る報告書の提出について

伊方発電所第3号機
非常用ディーゼル発電機清水加熱器
の不具合について

平成17年9月
四国電力株式会社

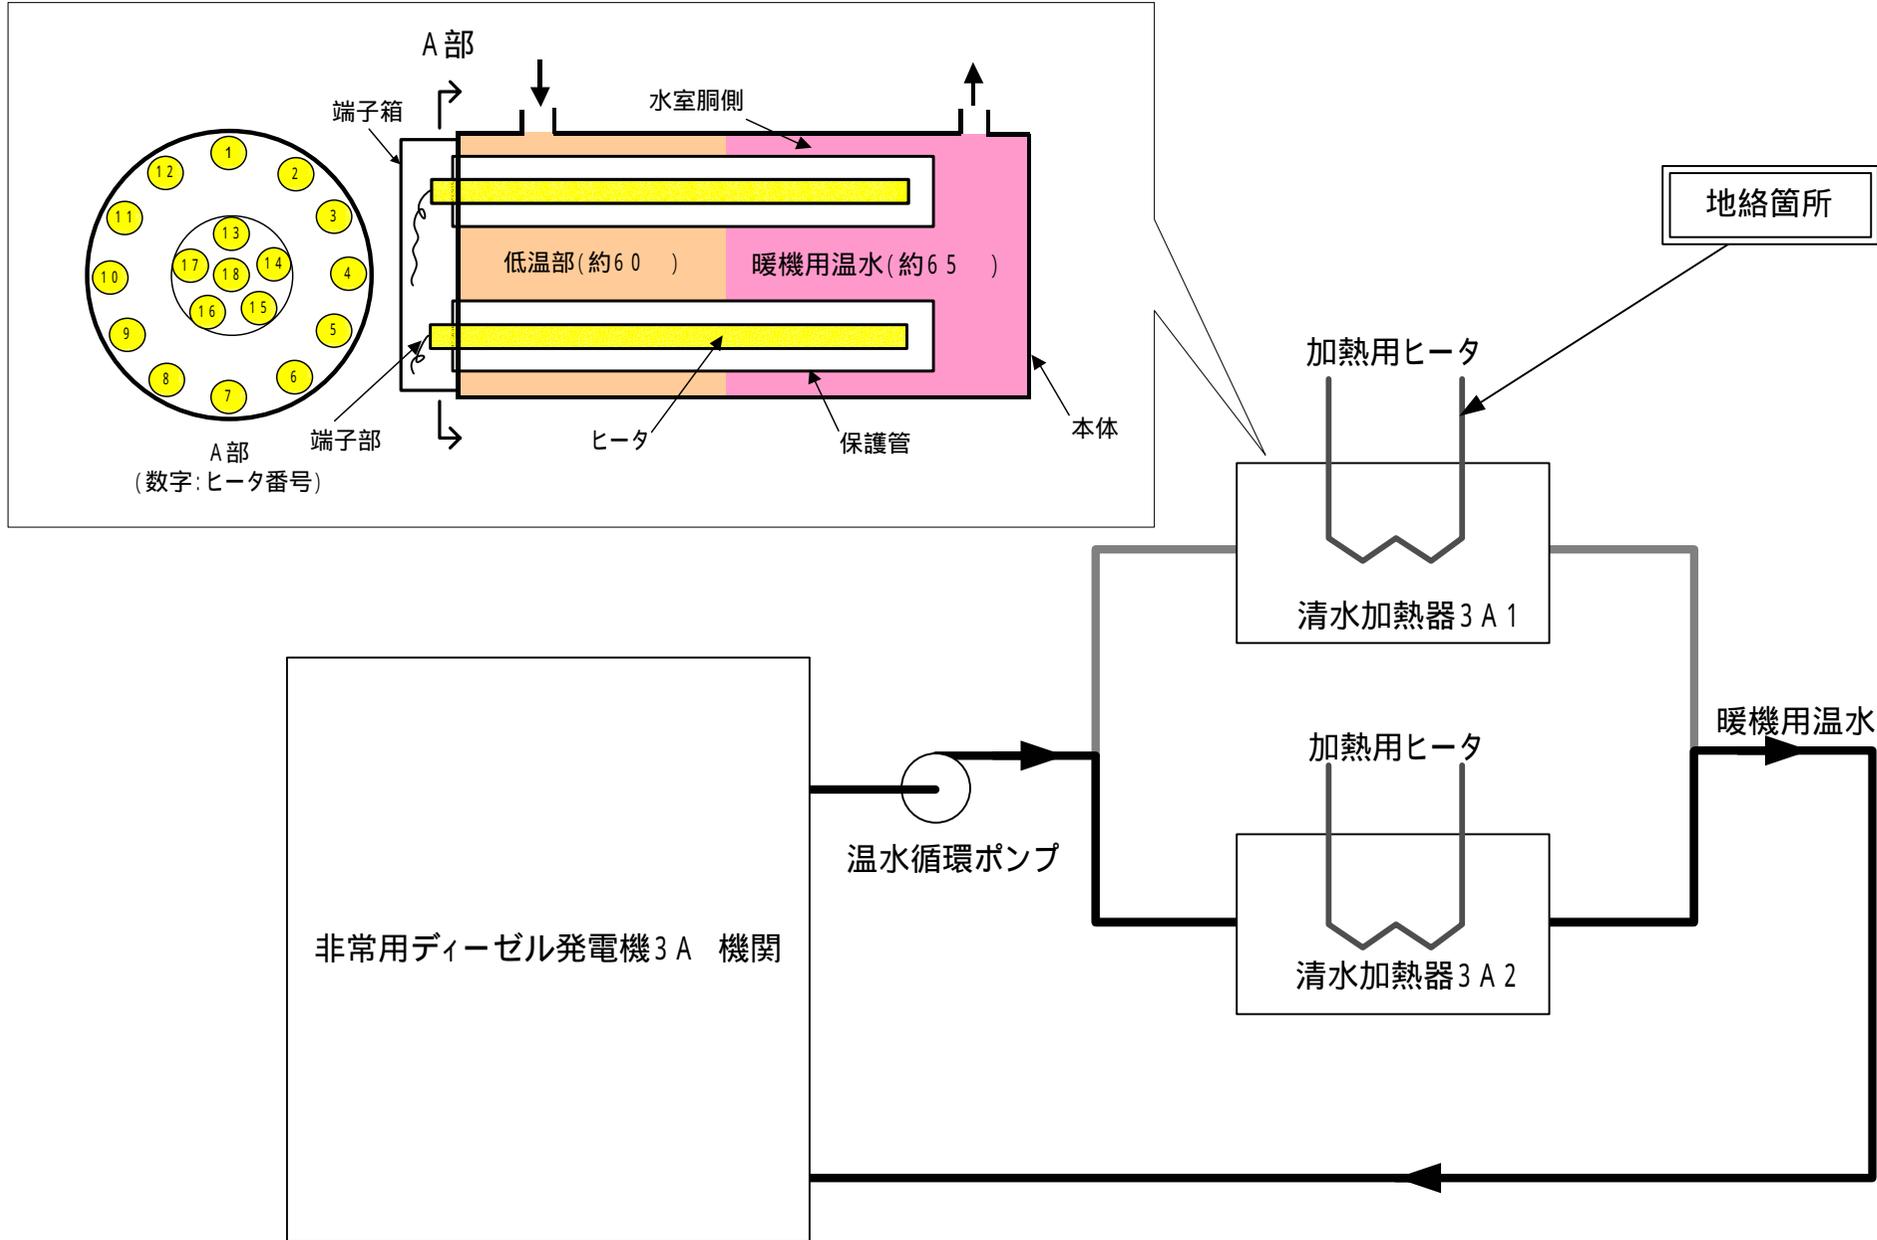
伊方3号機 非常用ディーゼル発電機清水加熱器まわり概略系統図

伊方発電所第3号機（定格電気出力890MW）は、通常運転中のところ、7月15日20時39分、中央制御室に非常用パワーセンター母線地絡を示す警報が発信した。

地絡回路の調査の結果、非常用ディーゼル発電機3Aの清水加熱器3A1電気ヒータ（以下、「ヒータ」という）回路で地絡が発生していることが確認された。その後、当該ヒータの開放調査を実施したところ、ヒータの取付金具が外れてヒータの電源ケーブル端子部と接触し地絡に至っていることが確認された。

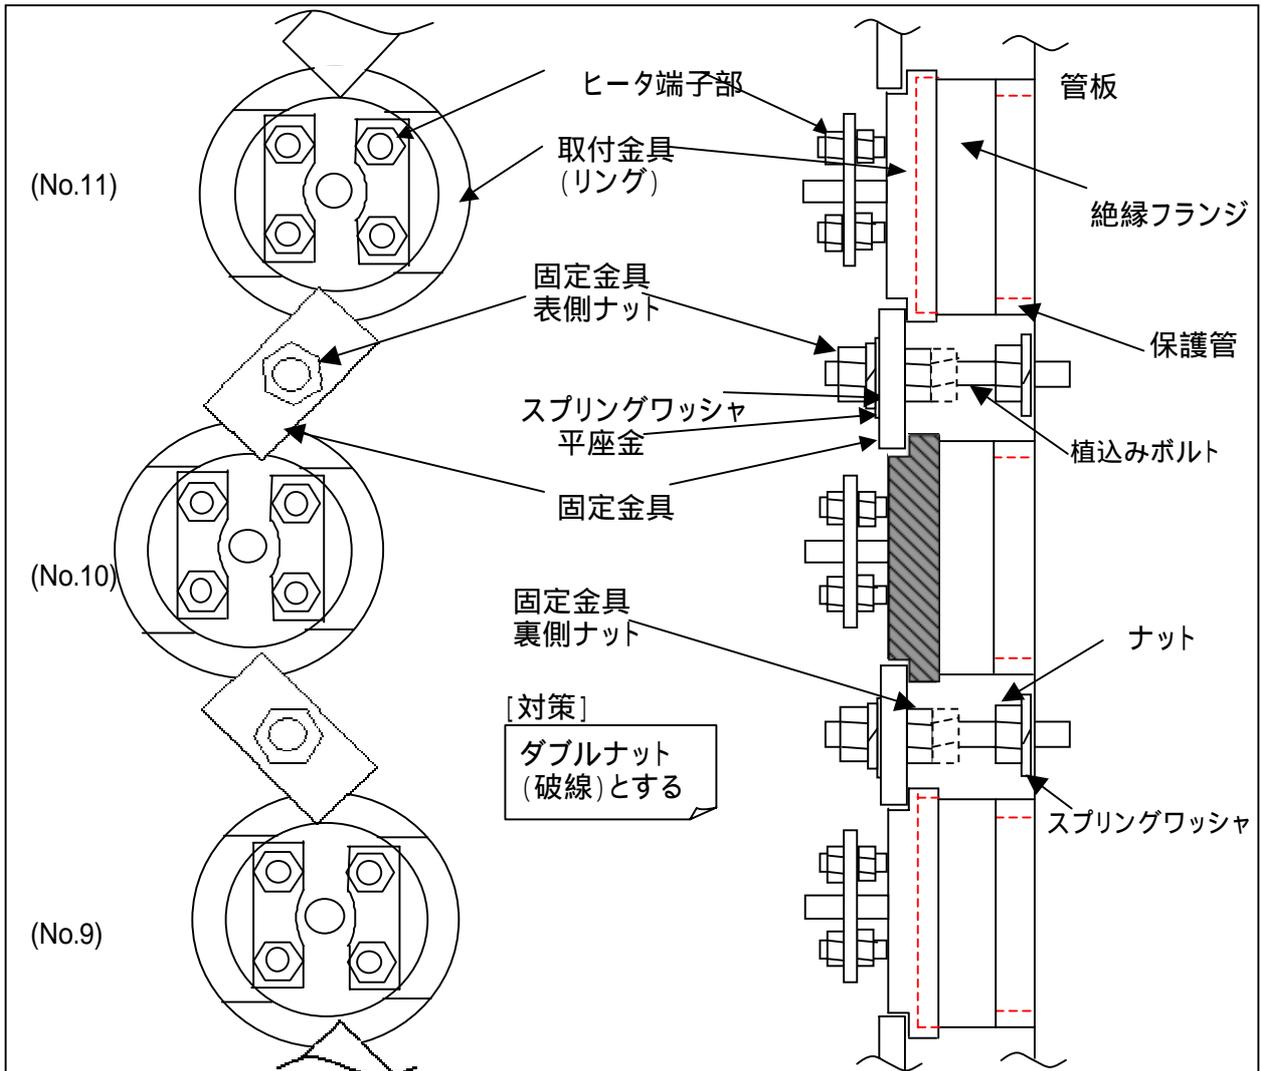
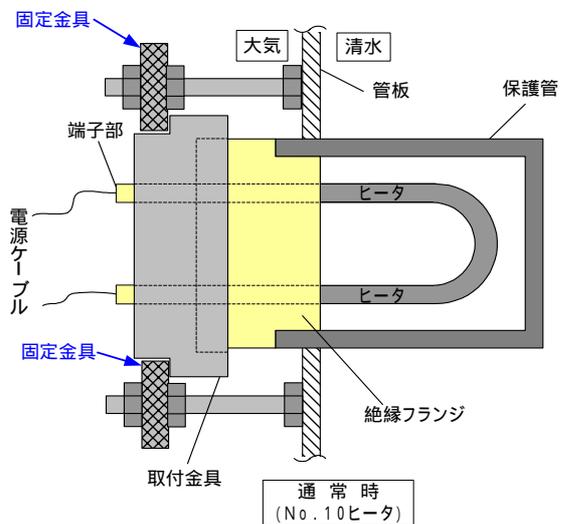
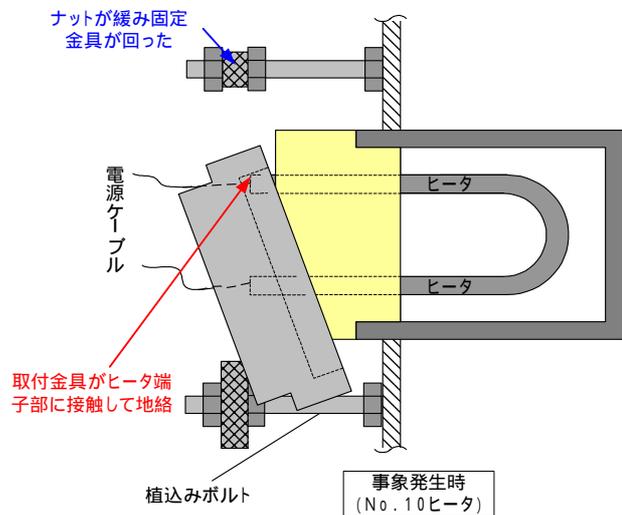
清水加熱器ヒータ取付構造概略図

No 10とNo 11ヒータ間の固定金具が取付金具より外れ、No 10ヒータの取付金具が脱落し、ヒータ端子部と接触しているのが確認された。

また、固定金具締め付けナット2個が緩み固定金具が自由に回転する状態であった。その他部品の損傷等の異常は認められなかった。

当該ヒータは、清水加熱器水室胴側に差し込み、電源端子側を取付金具と固定金具で押さえ付け、ヒータの抜け出しを防ぐ構造となっているが、固定金具を締め付けしている2個のナットの内1個(固定金具裏側ナット)に廻り止めがない構造であった。

当該ヒータの取付金具、固定金具および固定金具を締め付けるボルト・ナットは、ヒータの温度変化(通常最大60程度)による熱膨張の影響、および非常用ディーゼル発電機の運転振動の影響を受け、固定金具締め付けナット(固定金具裏側ナット)の締め付け力が変化する可能性がある。

(1) ヒータ固定金具裏側の締め付けナットが、廻り止めのない一重構造であり振動等により緩みを生じる可能性があったこと。

(2) ヒータ固定金具締め付け用植え込みボルト・ナットの締め付け力が、温度・振動の影響を受け変化する可能性があったこと。

以上のことから、ヒータ固定金具の締め付けナットに緩みが生じ、ヒータ固定金具が取付金具より外れて、取付金具が振動により脱落し、ヒータ電源ケーブル端子部と接触したことにより地絡に至ったものと推定される。

(1)当該ヒータ取付金具および固定金具を正規の位置に適切に締め付け復旧した。

(2)次回定検時、当該ヒータ固定金具裏側のナットを一重から二重(ダブルナット)に変更するとともに、ダブルナットの締め付け状態を確認するよう作業要領書に追記する。

なお、他の類似構造のヒータ(清水加熱器3 A 2・3 B 1・3 B 2ヒータおよび潤滑油ヒータ3 A・3 B)についても、次回定検時に同様対策を実施する。
